KRW factsheets

GEAUTOMATISEERDE PRESENTATIE GEBIEDSANALYSES

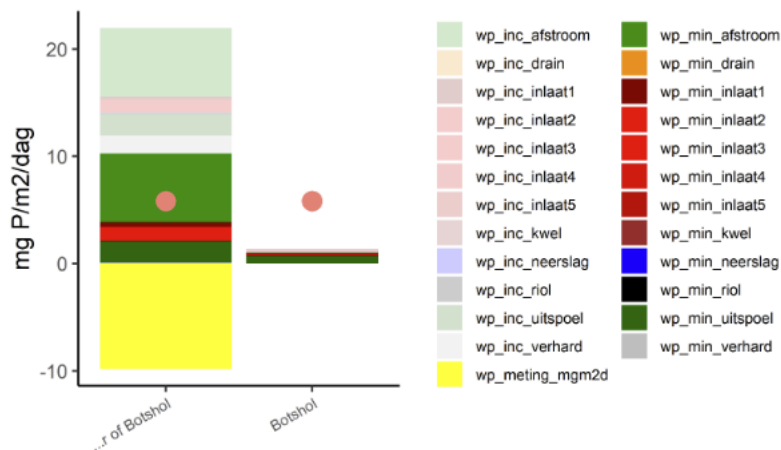
ESF 1: Productiviteit

Fosforbelasting per bron (bar) en kritische belasting (rode stip is berekend met PCDitch, roze stip met PCLake).

Brondata: water- en stoffenbalansen

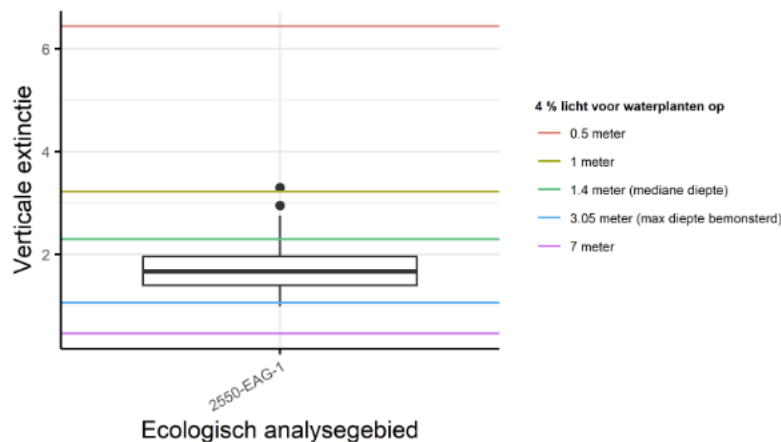
ESF 2 en 4: Lichtklimaat en waterdiepte

Lichtklimaat in plassen obv extinctie tussen 2010 en 2019 of Waterdiepte in sloten.

Brondata: Monitoringsresultaten uit meetprogramma's fysisch-chemie en hydrobiologie
