Construcción y características[[editar](#)]

Artículo principal: [Clase Bismarck](#)

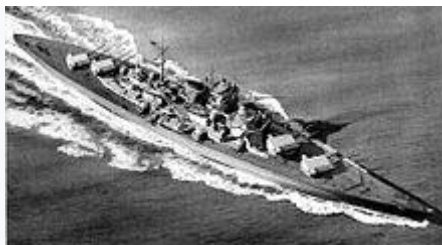
Dibujo de reconocimiento del *Tirpitz* elaborado por la Armada de los Estados Unidos.

El *Tirpitz* [desplazó](#) 42 900 [toneladas](#) estándar y 52 600 a plena carga. Su [eslora](#) era de 251 m, su [manga](#) de 36 m y su [calado](#) máximo de 10,6 m. Fue propulsado por tres [turbinas de vapor](#) engranadas Brown, Boveri & Cie que entregaban un total de 163 026 [CV](#) (121 568 [kW](#)) y lo impulsaron a una velocidad máxima de 30,8 [nudos](#) (57 [km/h](#)) en sus pruebas de velocidad.¹ Su [tripulación](#) estándar eran 103 oficiales y 1962 marineros, aunque durante la guerra su número fue incrementado hasta los 108 oficiales y 2500 marineros.⁶ De inicio el *Tirpitz* fue equipado con [radares FuMO](#) 23 montados en los [telémetros](#) delantero, trasero y de la [cofa](#). Estos fueron después reemplazados por radares *FuMO* 27, que a su vez también fueron sustituidos por el modelo *FuMO* 26, que tenía una serie de antenas más grandes. En 1944 fue montado en su [mástil](#) principal un *FuMO* 30, conocido como *Hohentwiel*, y en sus telémetros FlaK de 105 mm de [popa](#) se añadió un *FuMO* 213 Würzburg.⁷

El armamento principal del *Tirpitz* estaba compuesto por ocho cañones L/52 de 380 mm dispuestos en cuatro [torretas](#) gemelas: dos a [proa](#) —Anton y Bruno— y dos a [popa](#) —César y Dora—. Su armamento secundario consistió en doce cañones L/55 de 150 mm, dieciséis L/65 de 105 mm y otros dieciséis L/83 de 37 mm, e inicialmente doce cañones antiaéreos de 20 mm, número aumentado a 58 posteriormente. Después de 1942 instalaron al *Tirpitz* ocho tubos lanzatorpedos sobre la línea de flotación.⁶ Su cinturón acorazado principal tenía un grosor de 320 mm y estaba flanqueado por un par de cubiertas acorazadas, la superior y la principal, que tenían un grosor de 50 mm y 100-120 mm, respectivamente. Las torretas de los cañones principales fueron protegidas por planchas de 360 mm en sus caras y 220 mm en sus laterales.¹

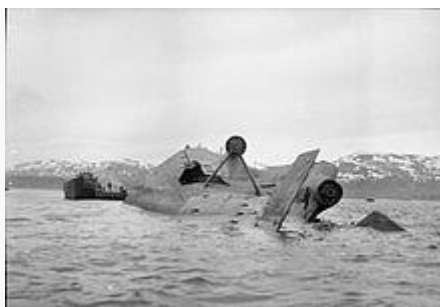
El *Tirpitz* volcado tras recibir dos impactos de bombas *Tallboy*.

La Operación *Catechism*, el ataque británico final al *Tirpitz*, tuvo lugar el 12 de noviembre de 1944.⁴⁷ El acorazado alemán volvió a disparar sus baterías de 380 mm contra los bombarderos, que se le aproximaron a las 09:35. Los cañones principales forzaron a estos a dispersarse temporalmente, pero no pudieron acabar con el ataque.⁶¹ Una fuerza de 32 Lancaster de los Escuadrones N° 9 y N° 617 arrojó 29 bombas *Tallboy* sobre el barco consiguiendo dos impactos directos y uno cercano.⁴⁷ Otras bombas aterrizaron en la barrera de redes anti torpedo y produjeron enormes cráteres en el fondo marino que removieron al banco de arena construido para prevenir la escora del acorazado. Una de las bombas penetró la cubierta acorazada entre las torretas Anton y Bruno sin explotar, pero la segunda hizo blanco hacia el centro del buque, entre la catapulta de los hidroaviones y la chimenea, y provocó daños fatales, pues voló el lateral del barco y abrió un enorme agujero en el fondo de su casco; una sección entera del cinturón blindado junto al impacto de la bomba fue completamente destruida. Un tercer proyectil pudo golpear a babor de la torreta César.⁶¹ El impacto en el centro del acorazado provocó una inundación y la rápida inclinación a babor de entre 15 y 20 grados. En diez minutos esta escora aumentó hasta los 30-40 grados, por lo que el capitán ordenó el abandono de la nave. La progresiva inundación aumentó la inclinación hasta los 60° hacia las 09:50, cuando pareció estabilizarse temporalmente, pero ocho minutos después una enorme explosión estremeció la torreta César. El techo de la torreta y parte de su estructura rotativa fueron arrojados a 25 m de altura y cayeron sobre un grupo de hombres que nadaban hacia la orilla. El *Tirpitz* rápidamente rodó sobre sí mismo y hundió su superestructura en el fondo del mar.⁶²
