DIAGNOSTIC DE POINT D'EAU

Forage équipé de PMH — Sanpalgo forage

Type d'ouvrage:	Forage équipé de PMH
Région:	Centre-Nord
Province:	Bam
Commune:	Kongoussi
Village / secteur:	Boalin
Population du village /secteur:	N/D
Date de réalisation du diagnostic:	26 novembre 2022
Coordonnées de l'ouvrage:	13.2939282 -1.546998

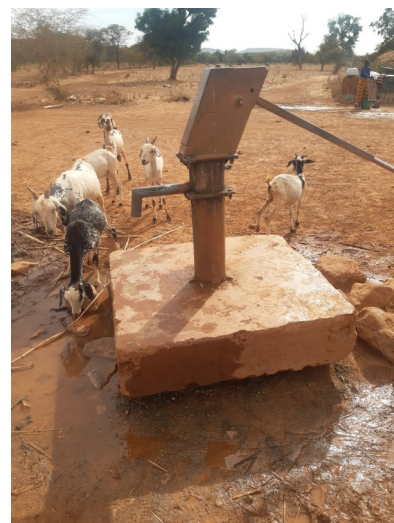
Photo du forage

Date de réalisation du forage:	1 novembre 2016
Entité ayant réalisé les travaux de foration:	ETAT
Rapport d'essai de pompage existant et collecté?	Non
Profondeur du forage:	50
Forage tari?:	Non
Niveau d'eau statique par rapport au sol:	25
Niveau d'eau dynamique par rapport au sol:	N/D
Niveau d'installation de la pompe par rapport au sol:	30
Baisse de la quantité d'eau au cours de l'année:	Non
Baisse de la qualité de l'eau au cours de l'année:	Non
Le forage a-t'il déjà fait l'objet d'une réhabilitation?:	Non
Date de la dernière réhabilitation:	N/A
Entité ayant réalisé les travaux de réhabilitation:	N/A
Travaux:	N/A

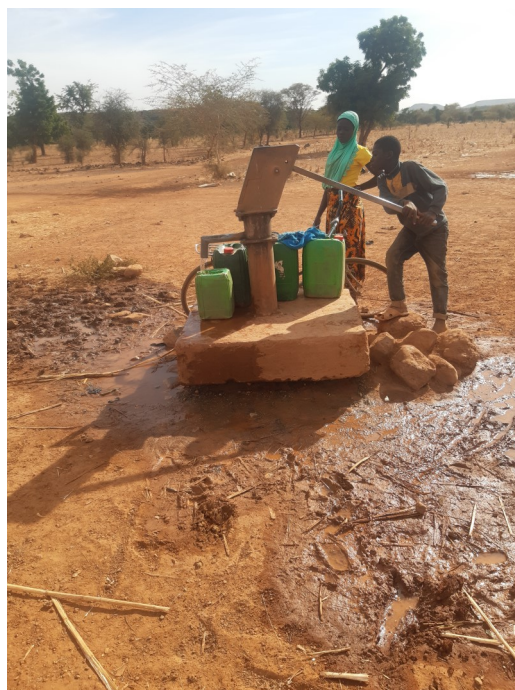
Photo de la superstructure

Etat du mur de clôture:	Absent
Etat du trottoir:	Absent
Etat de la dalle anti-bourbier:	Absent
Etat de la margelle:	Bon
Etat du canal d'évacuation:	Absent
Etat des moellons:	Absent
Etat du puisard:	Absent
