DIAGNOSTIC DE POINT D'EAU

Forage équipé de PMH — Wattinomapompe

Type d'ouvrage: Forage équipé de PMH
Région: Nord
Province: Loroum
Commune: Titao
Village / secteur: Titao - Secteur 2
Population du village /secteur: N/D
Date de réalisation du diagnostique: 30 novembre 2022
Coordonnées de l'ouvrage: 13.785126 -2.0846147

NON FONCTIONNEL

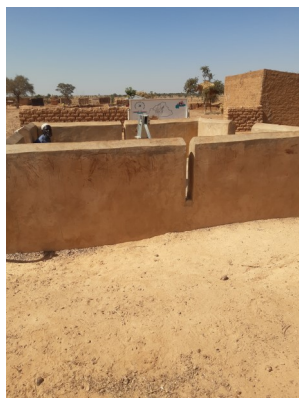
Photo de la superstructure

La superstructure est propre et bien faite, il y a un peu de fissure sur un côté. Elle est en bon état

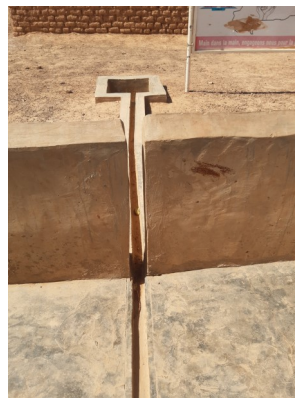
Photo de l'évacuation

Etat du mur de clôture:	Bon
Etat du trottoir:	Bon
Etat de la dalle anti-bourbier:	Bon
Etat de la margelle:	Bon
Etat du canal d'évacuation:	Bon
Etat des moellons:	Bon
Etat du puisard:	Bon

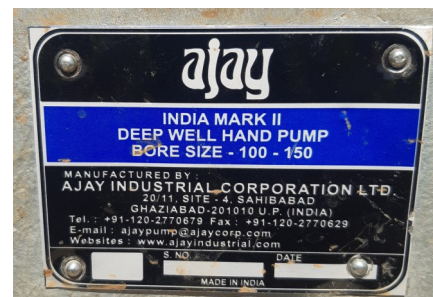
Marque de la pompe:	India Mark II
Date d'installation de la pompe neuve:	novembre 2022
Pompe fonctionnelle lors de la visite?:	Non
Date d'arrêt du fonctionnement de la pompe:	De 0 à 2 mois
Raison du non fonctionnement de la pompe:	Pompe en panne
Commentaire:	PMH en panne à l'intérieur
