# DIAGNOSTIC DE POINT D'EAU

## Forage équipé de PMH —Pompe du marché au betail

Type d'ouvrage:	Forage équipé de PMH
Région:	Nord
Province:	Loroum
Commune:	Titao
Village / secteur:	Titao - Secteur 4
Population du village /secteur:	5 271 (RGPH 2019)
Date de réalisation du diagnostique:	30 novembre 2022
Coordonnées de l'ouvrage:	13.7682702 -2.0846396

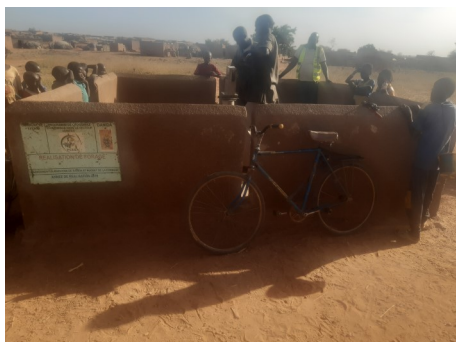
Photo de la superstructure

Etat du mur de clôture:	Bon
Etat du trottoir:	Bon
Etat de la dalle anti-bourbier:	Bon
Etat de la margelle:	Bon
Etat du canal d'évacuation:	Bon
Etat des moellons:	Bon
Etat du puisard:	Bon

Bon état
