# DIAGNOSTIC DE POINT D'EAU

## Forage équipé de PMH — Forage de Titao

Type d'ouvrage: Forage équipé de PMH  
Région: Nord  
Province: Loroum  
Commune: Titao  
Village / secteur: Titao - Secteur 2  
Population du village / secteur: 6 501 (RGPH 2019)  
Date de réalisation du diagnostic: 30 novembre 2022  
Coordonnées de l'ouvrage: 13.7677642 -2.067547

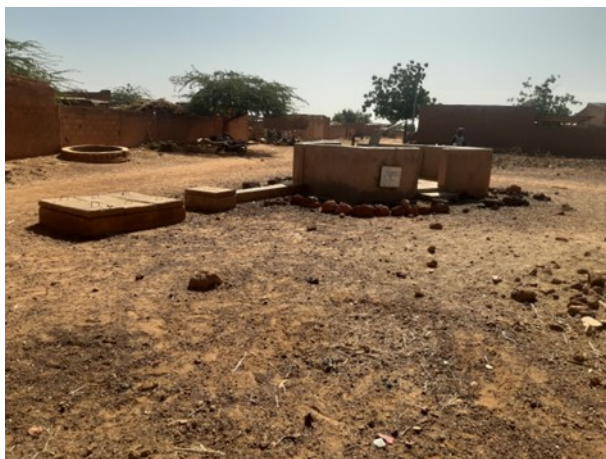
Photo du forage

**NON FONCTIONNEL**

Marque de la pompe:	India Mark II
Date d'installation de la pompe neuve:	novembre 2001 (incohérent avec la date de dernière réhab [2021])
Pompe fonctionnelle lors de la visite?:	Non
Date d'arrêt du fonctionnement de la pompe:	Plus de 12 mois
Raison du non fonctionnement de la pompe:	Pompe en panne

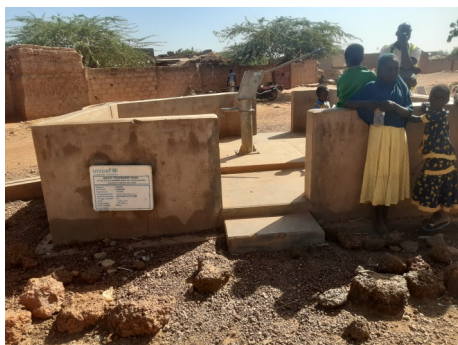
Photo de la superstructure

Etat du mur de clôture:	Bon
Etat du trottoir:	Bon
Etat de la dalle anti-bourbier:	Bon
Etat de la margelle:	Bon
Etat du canal d'évacuation:	Bon
Etat des moellons:	Bon
Etat du puisard:	Bon

Superstructure en bon état
