DIAGNOSTIC DE POINT D'EAU

Forage équipé de PMH —Forage Ecole A

Type d'ouvrage: Forage équipé de PMH
Région: Nord
Province: Loroum
Commune: Titao
Village / secteur: Titao - Secteur 6
Population du village /secteur: 12 625 (RGPH 2019)
Date de réalisation du diagnostique: 30 novembre 2022
Coordonnées de l'ouvrage: 13.7717207 -2.0688743

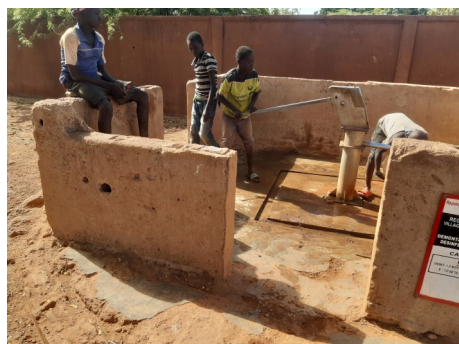
Photo de la superstructure

Etat du mur de clôture:	Usé
Etat du trottoir:	Usé
Etat de la dalle anti-bourbier:	Usé
Etat de la margelle:	Usé
Etat du canal d'évacuation:	Usé
Etat des moellons:	Usé
Etat du puisard:	Usé

Mauvais état
