Geral

Dados Gerais:	
Nome:	RIMAS_MG_CNP - 06
Data da Instalação:	19/10/2011
Proprietário:	COMPANHIA DE PESQUISA DE RECURSOS MINERAIS
Natureza do Ponto:	Poço de monitoramento
Uso da Água:	Sem uso
Cota do Terreno (m):	784.45
Localização:	
Localidade:	VILAREJO DE AVATINGUARA
UTM (Norte/Sul):	7923250
UTM (Leste/Oeste):	703170
Latitude (GGMMSS):	184621
Longitude (GGMMSS):	490421
Bacia Hidrográfica:	Rio Parana
Subbacia Hidrográfica:	Rio Paranaíba
Situação:	
Data:	19/05/2010
Situação:	Poço RIMAS equipado c medidor automático de nível

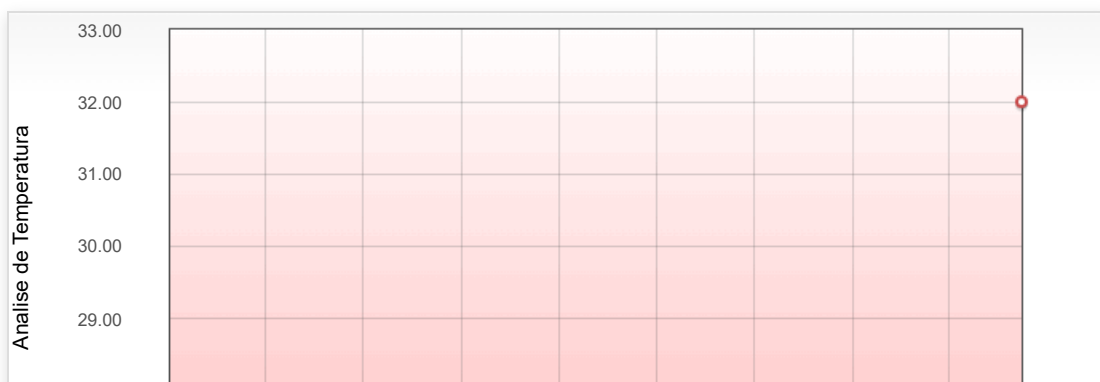
Gráfico de evolução da Temperatura
