Dados Gerais:	
Nome:	Escola Municipal Elias Alves
Data da Instalação:	18/08/2012
Proprietário:	CPRM - SUREG/GO
Natureza do Ponto:	Poço de monitoramento
Uso da Água:	Sem uso
Cota do Terreno (m):	663.41
Localização:	
Localidade:	Douradinho, Escola Munic. Elias Alves, Zona Rural.
UTM (Norte/Sul):	7984511
UTM (Leste/Oeste):	370005
Latitude (GGMMSS):	181329
Longitude (GGMMSS):	521346
Bacia Hidrográfica:	Rio Parana
Subbacia Hidrográfica:	Rio Paranaíba
Situação:	
Data:	24/09/2014
Situação:	Poço RIMAS equipado c medidor automático de nível

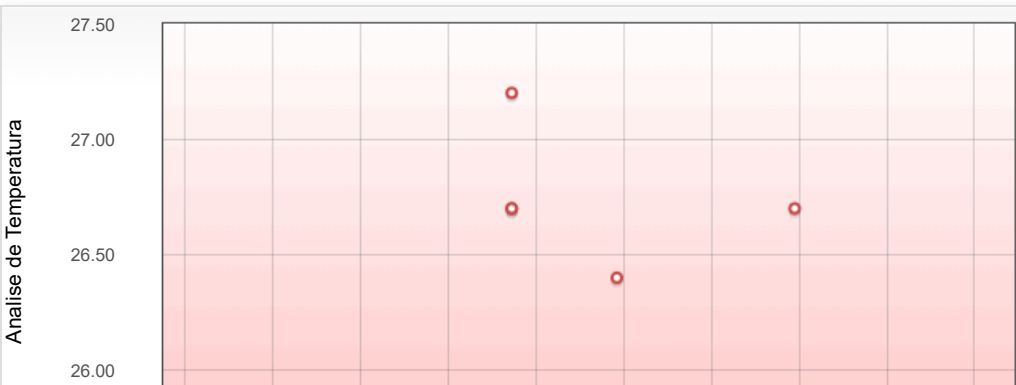
Gráfico de evolução da Temperatura

Análises Químicas:		
Amostra:	5200007146	
Data da Coleta:	11/06/2024	
Condutividade Elétrica (µS/cm):	12	
Qualidade da Água (PT/CO):	0	
Sabor da Água:		
Qualidade da Água (Odor):		
Temperatura (C°):	25.1	
Turbides (NTU):	<7	
Sólidos Suspensos (mg/l):	0	
Sólidos Sedimentáveis (mg/l):	0	
Aspécto Natural:		
Ph	5.9	
Resultados Analíticos da Última Coleta:		
Parâmetro:	Concentração:	Unidade:
Sólidos dissolvidos totais	5	mg/L (ppm)
Nitritos (NO2)	0	mg/L (ppm)
Alcalinidade total	21	mg/L (ppm)
