Dados Gerais:	
Nome:	Poço monitoramento Rio Verde
Data da Instalação:	27/08/2010
Proprietário:	CPRM - SUREG/GO
Natureza do Ponto:	Poço de monitoramento
Uso da Água:	Sem uso
Cota do Terreno (m):	754.09
Localização:	
Localidade:	Parque Bandeirante, Rua Cristal, Qd 52, Lt 10.
UTM (Norte/Sul):	8033162
UTM (Leste/Oeste):	508979
Latitude (GGMMSS):	174720
Longitude (GGMMSS):	505455
Bacia Hidrográfica:	Rio Parana
Subbacia Hidrográfica:	Rio Paranaíba
Situação:	
Data:	24/09/2014
Situação:	Poço RIMAS equipado c medidor automático de nível

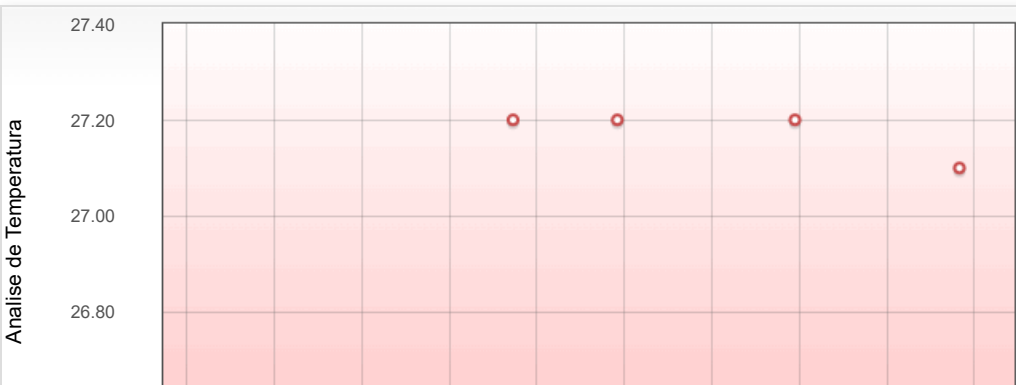
Gráfico de evolução da Temperatura

Análises Químicas:		
Amostra:	5200006104	
Data da Coleta:	10/06/2024	
Condutividade Elétrica (µS/cm):	417	
Qualidade da Água (PT/CO):	0	
Sabor da Água:		
Qualidade da Água (Odor):		
Temperatura (C°):	26.3	
Turbides (NTU):	<7	
Sólidos Suspensos (mg/l):	0	
Sólidos Sedimentáveis (mg/l):	0	
Aspécto Natural:		
Ph	6.73	
Resultados Analíticos da Última Coleta:		
Parâmetro:	Concentração:	Unidade:
Sólidos dissolvidos totais	208	mg/L (ppm)
	0	mg/L (ppm)
	0.12	mg/L (ppm)
	76	mg/L (ppm)
Alcalinidade total
