Dados Gerais:	
Nome:	RIMAS_MG_PT - 02
Data da Instalação:	16/06/2011
Proprietário:	COMPANHIA DE PESQUISA DE RECURSOS MINERAIS
Natureza do Ponto:	Poço de monitoramento
Uso da Água:	Sem uso
Cota do Terreno (m):	670.06
Localização:	
Localidade:	PRAÇA DA RODOVIÁRIA
UTM (Norte/Sul):	7864571
UTM (Leste/Oeste):	718787
Latitude (GGMMSS):	191803
Longitude (GGMMSS):	485504
Bacia Hidrográfica:	Rio Parana
Subbacia Hidrográfica:	Rio Paranaíba
Situação:	
Data:	22/04/2010
Situação:	Poço RIMAS equipado c medidor automático de nível

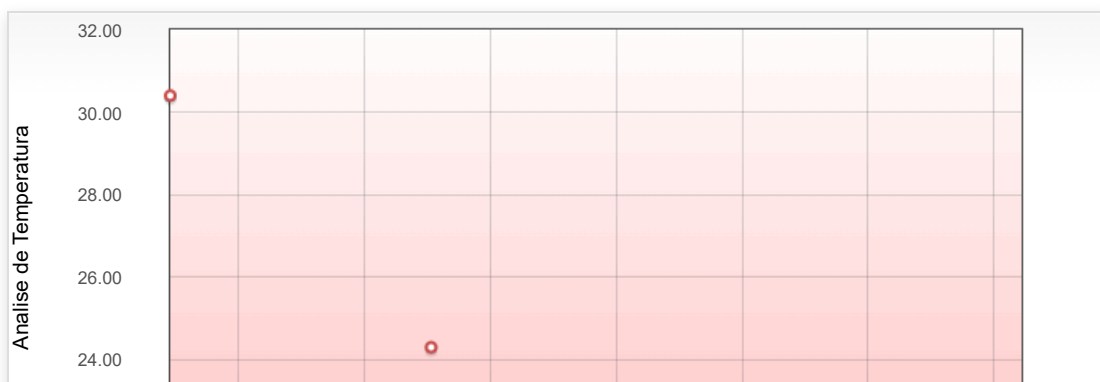
Gráfico de evolução da Temperatura
