**Geral**

Dados Gerais:	
Nome:	Escola Municipal Francisco Rates Rodrigues
Data da Instalação:	19/08/2012
Proprietário:	CPRM - SUREG/GO
Natureza do Ponto:	Poço de monitoramento
Uso da Água:	Sem uso
Cota do Terreno (m):	694.01
Localização:	
Localidade:	Douradinho, Escola Mun. Francisco Rates Rodrigues.
UTM (Norte/Sul):	7988388
UTM (Leste/Oeste):	359809
Latitude (GGMMSS):	181120
Longitude (GGMMSS):	521932
Bacia Hidrográfica:	Rio Parana
Subbacia Hidrográfica:	Rio Paranaíba
Situação:	
Data:	24/09/2014
Situação:	Poço RIMAS equipado c medidor automático de nível

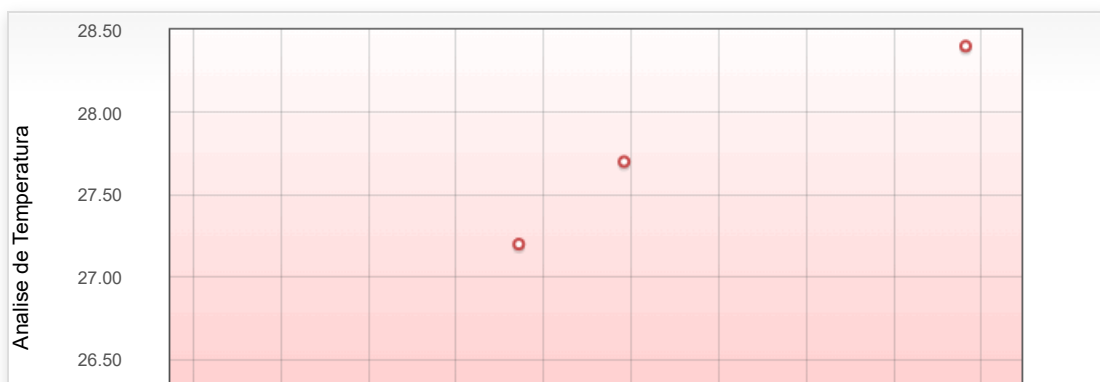
Gráfico de evolução da Temperatura

Análises Químicas:	
Amostra:	5200007147
Data da Coleta:	11/06/2024
Condutividade Elétrica (µS/cm):	122
Qualidade da Água (PT/CO):	0
Sabor da Água:	
Qualidade da Água (Odor):	
Temperatura (C°):	25.1
Turbides (NTU):	<7
Sólidos Suspensos (mg/l):	0
Sólidos Sedimentáveis (mg/l):	0
Aspécto Natural:	
Ph	5.2
Resultados Analíticos da Última Coleta:	
Parâmetro:	Concentração: Unidade:
Sólidos dissolvidos totais	63 mg/L (ppm)
Nitritos (NO2)	0 mg/L (ppm)
Alcalinidade total	17 mg/L (ppm)
