Geral

Dados Gerais:	
Nome:	RIMAS_MG_LO - 03
Data da Instalação:	28/07/2010
Proprietário:	COMPANHIA DE PESQUISA DE RECURSOS MINERAIS
Natureza do Ponto:	Poço de monitoramento
Uso da Água:	Sem uso
Cota do Terreno (m):	445.48
Localização:	
Localidade:	AVENIDA SAUDE 200, SEDE APAE
UTM (Norte/Sul):	7837688
UTM (Leste/Oeste):	544661
Latitude (GGMMSS):	193318
Longitude (GGMMSS):	503427
Bacia Hidrográfica:	Rio Parana
Subbacia Hidrográfica:	Rio Paranaíba
Situação:	
Data:	20/06/2012
Situação:	Poço RIMAS equipado c medidor automático de nível

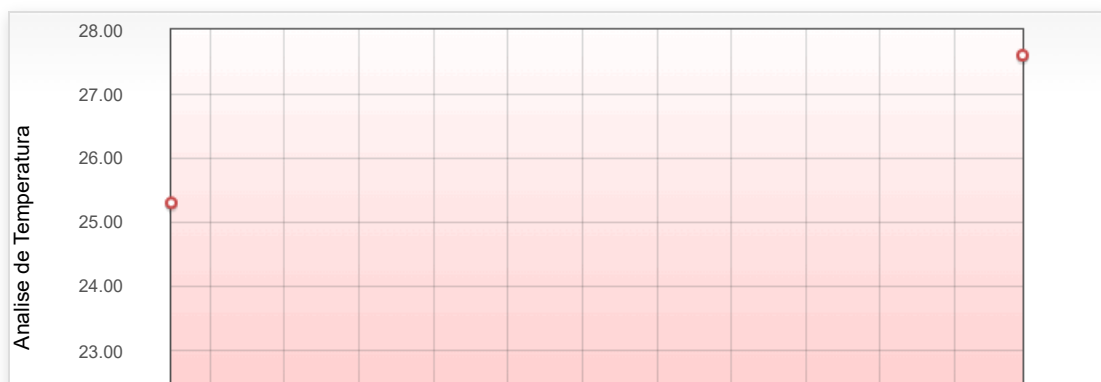
Gráfico de evolução da Temperatura

Análises Químicas:	
Amostra:	LIM- APAE- 13- 25
Data da Coleta:	30/11/2021
Condutividade Elétrica (µS/cm):	152
Qualidade da Água (PT/CO):	0
Sabor da Água:	
Qualidade da Água (Odor):	
Temperatura (C°):	27.6
Turbides (NTU):	
Sólidos Suspensos (mg/l):	0
Sólidos Sedimentáveis (mg/l):	0
Aspécto Natural:	
Ph	6.9
