Dados Gerais:	
Nome:	RIMAS_MG_ARG - 05
Data da Instalação:	18/10/2011
Proprietário:	COMPANHIA DE PESQUISA DE RECURSOS MINERAIS
Natureza do Ponto:	Poço de monitoramento
Uso da Água:	Sem uso
Cota do Terreno (m):	952.68
Localização:	
Localidade:	DISTRITO DE AMANHECE
UTM (Norte/Sul):	7948318
UTM (Leste/Oeste):	795888
Latitude (GGMMSS):	183206
Longitude (GGMMSS):	481150
Bacia Hidrográfica:	Rio Parana
Subbacia Hidrográfica:	Rio Paranaíba
Situação:	
Data:	15/05/2010
Situação:	Poço RIMAS equipado c medidor automático de nível

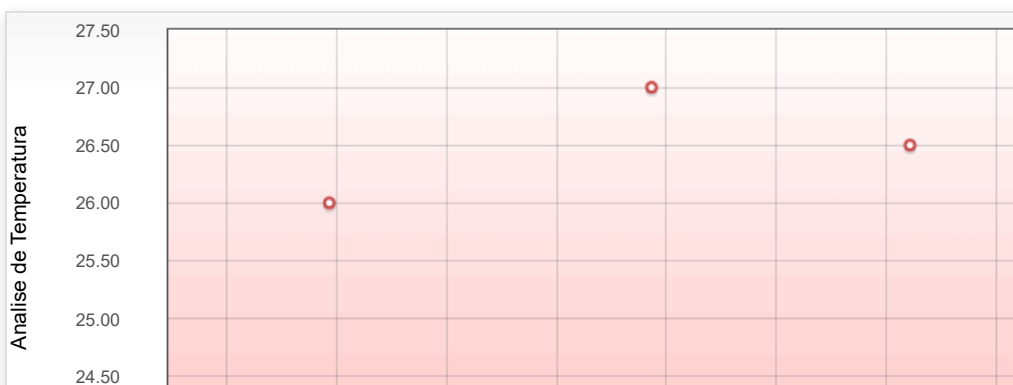
Gráfico de evolução da Temperatura
