# Que no le pase

Boletín estación de servicio Confiable No. 78

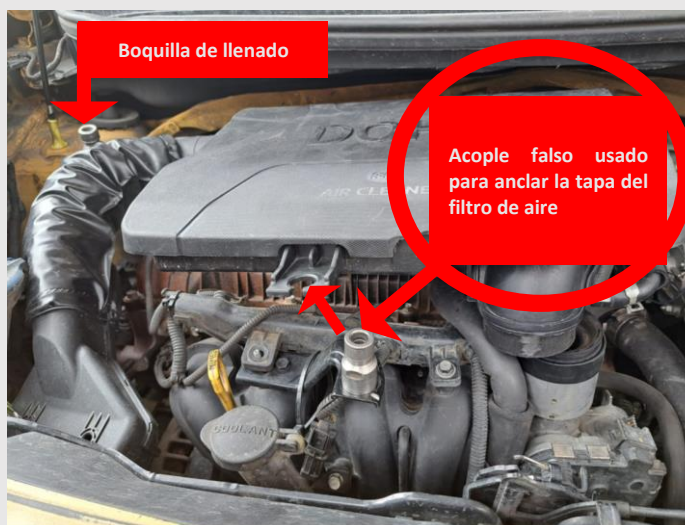
Durante el suministro de GNV, se produjo una expulsión descontrolada de la manguera de despacho, debido a que el promotor por confusión conectó la manguera a una boquilla incorrecta (similar a la boquilla de llenado) que se encontraba ubicada en otra parte del vehículo al interior del capó. Este incidente pudo generar consecuencias graves sin embargo no se presentaron.

- No se realiza una revisión preliminar para verificar la boquilla en el vehículo del cliente a la cual se conectaría la manguera de despacho.
- Baja percepción de riesgos y exceso de confianza en la tarea.
- Condición insegura en el vehículo del cliente al contar con una boquilla adicional para otra función.

1. Fomentar en los promotores la verificación y confirmación de la boquilla de llenado en el vehículo del cliente preliminar al despacho.
2. Capacitar al personal en los riesgos y controles durante el despacho de GNV y sensibilizar en la percepción del riesgo, manteniendo ojos y mente en la tarea.
