ISOTOP LTD

דוח מס' 1234	המעבדה לבדיקות אל-הרס
דיווח זה נמתוך 12 עמודי TOTAL_PAGES עמוד מכיל 12 עמודים ואין להשתמש בו אלא במלואו	ביקורת הנדסית של המבנים

733189	הסכם
אנטון צסנוקוב	שם המזמין
	מען המזמין
בחינת מיבנים	שם הפרויקט
נתניה מקדונלד 20	כתובת האתר

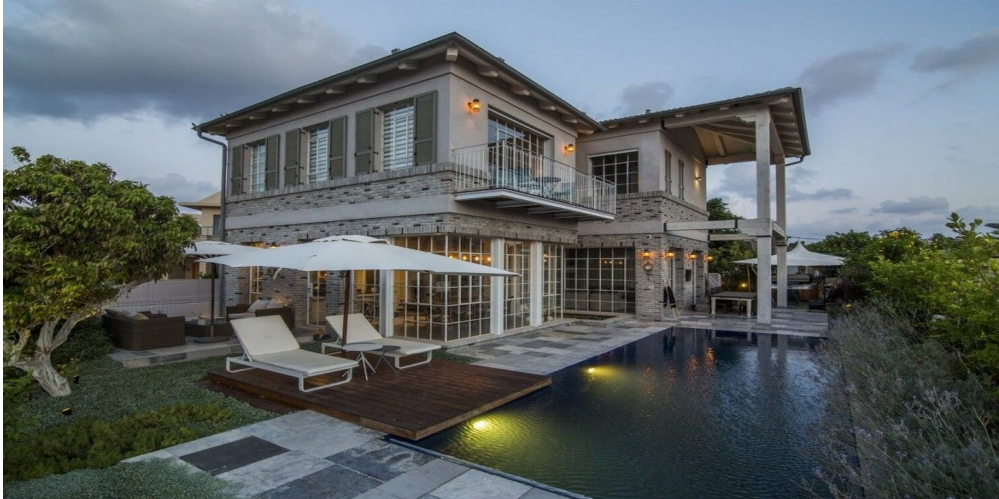
קירות קומת 0

קירות חיצוניים ופנימיים הם קירות מבטון דבש

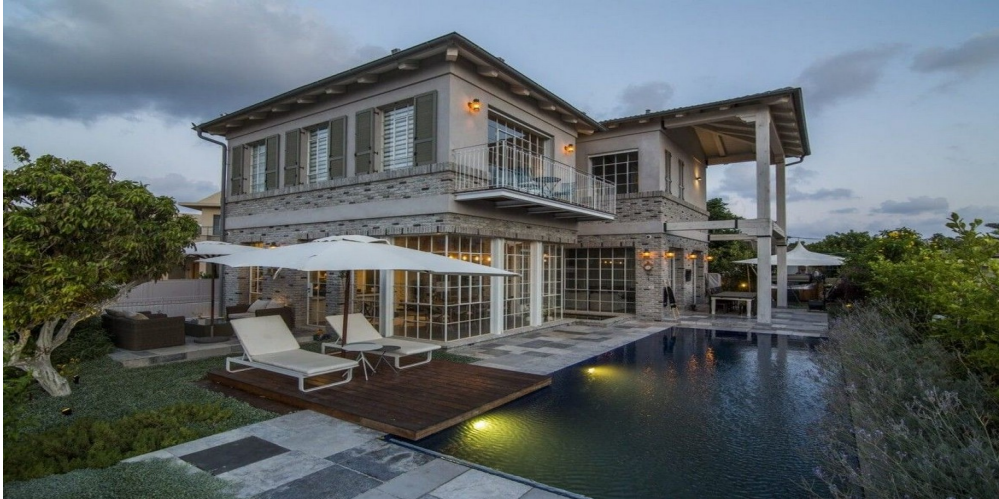
קירות קומת 1

קירות חיצוניים ופנימיים הם קירות מבטון דבש
