Esp. Legal : Elizabeth Huachos Benites  
Exp. N° : 00601-2018-0-1501-JR-CI-05  
Demandante : Manuel Villena Magnate  
Demandada : Soledad Durand Zuasnabar  
Materia : **FACCION DE INVENTARIO**  
Asunto : Presentación de Informe Pericial

## PERITAJE JUDICIAL

De acuerdo al mandato del Quinto Juzgado Civil de Huancayo se nombra como Perito Judicial a la suscrita, a fin de emitir un Dictamen Pericial referente a la “Valorización del Bien Inmueble Inventariado – ubicado en el Jr. Cuzco N° 258 – 260 – 262, Provincia de Huancayo y Departamento de Junín”.

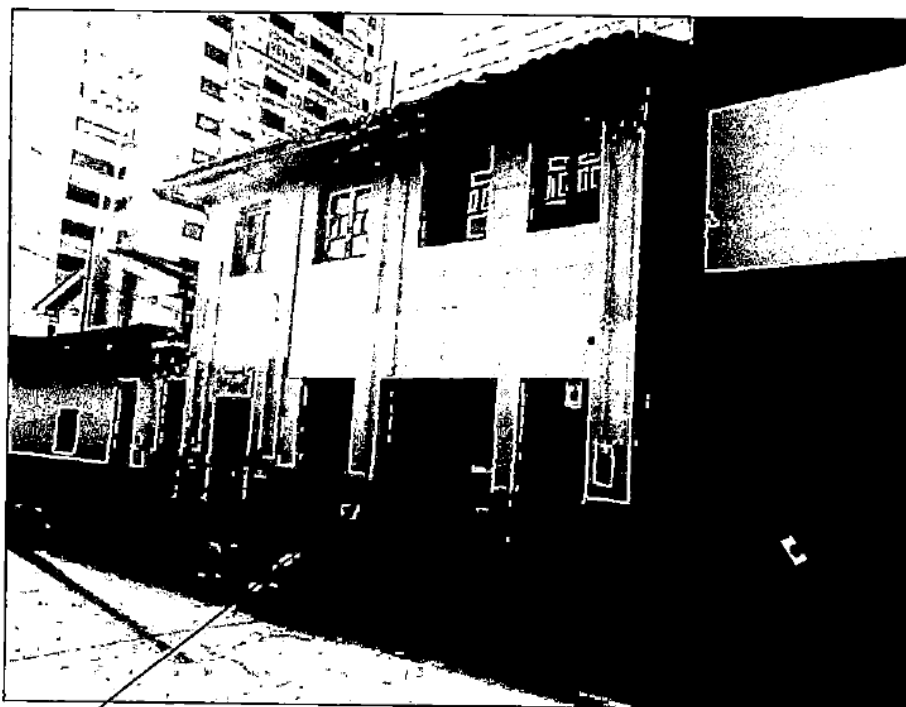
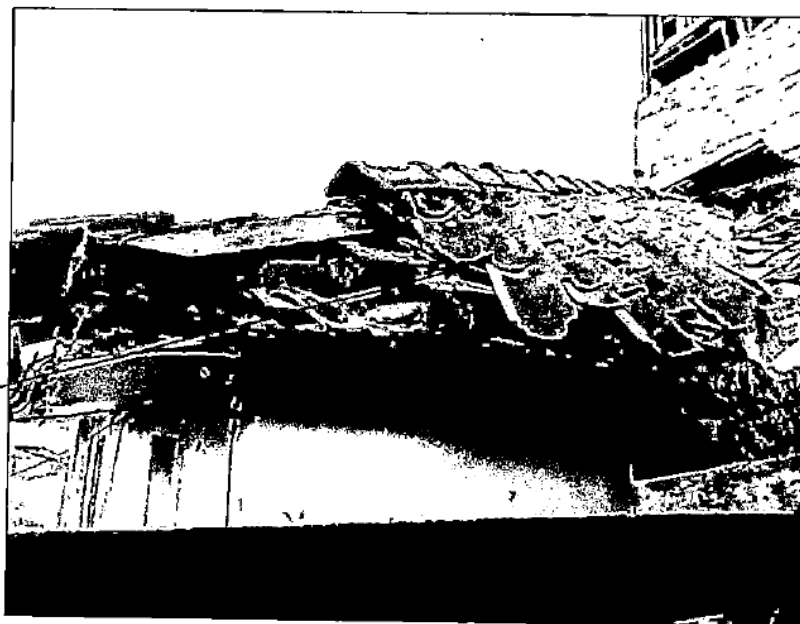
SE APRECIA EL INMUEBLE DESDE EL INGRESO PRINCIPAL, UBICADO EN EL JR. CUZCO N° 258, 260 y 262. EN EL DISTRITO Y PROVINCIA DE HUANCAYO, VIVIENDA DE MATERIAL RUSTICO DE DOS PISOS, CON 04 PUERTAS DE INGRESO, SE MUESTRA EL ESTADO RUINOSO EN EL QUE SE ENCUENTRA EL INMUEBLE.

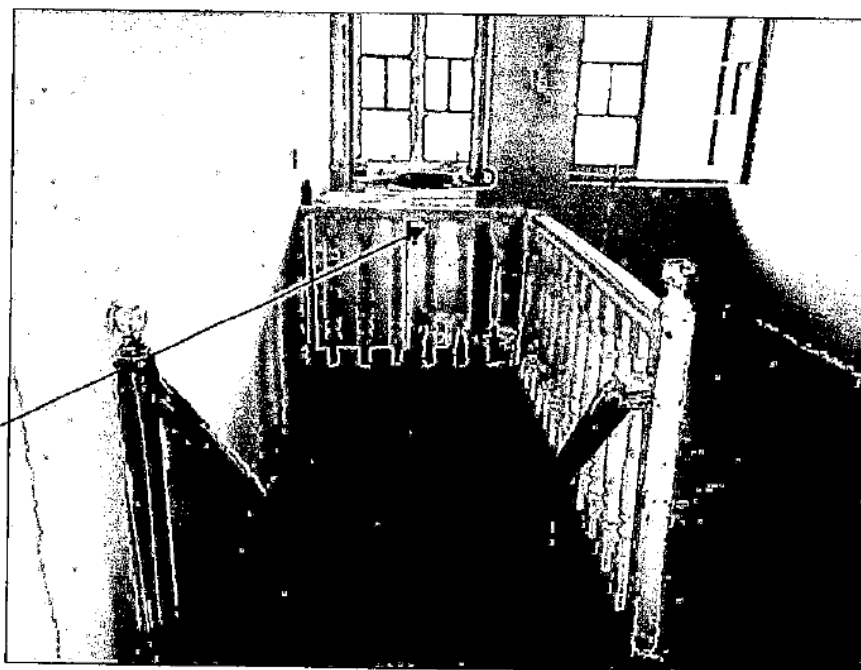
SE APRECIA EL INMUEBLE DESDE EL INTERIOR, LOS MUROS Y EL TARRAJEO SE ENCUENTRAN EN ESTADO RUINOSO, A PUNTO DE DESPLOMARSE POR LOS AÑOS QUE TIENE DE CONSTRUIDO, EL INMUEBLE FUE ADQUIRIDO EN EL AÑO 1971.

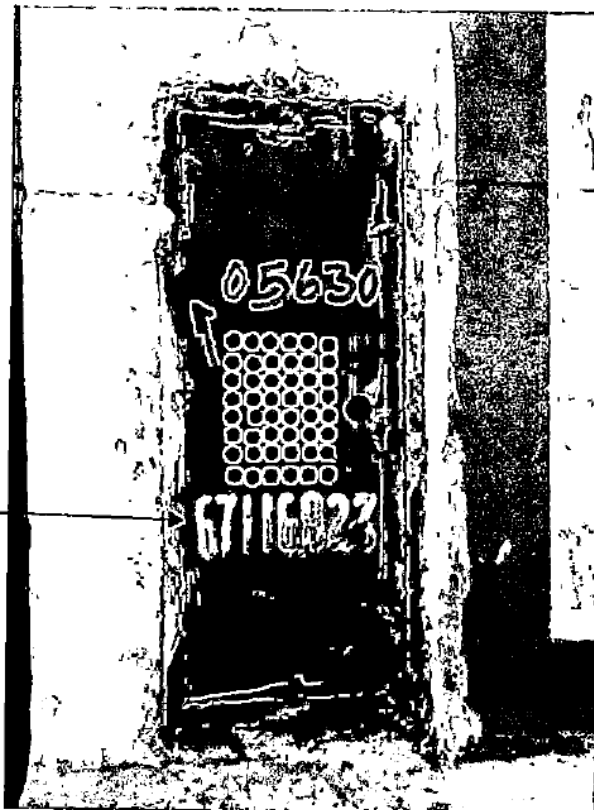
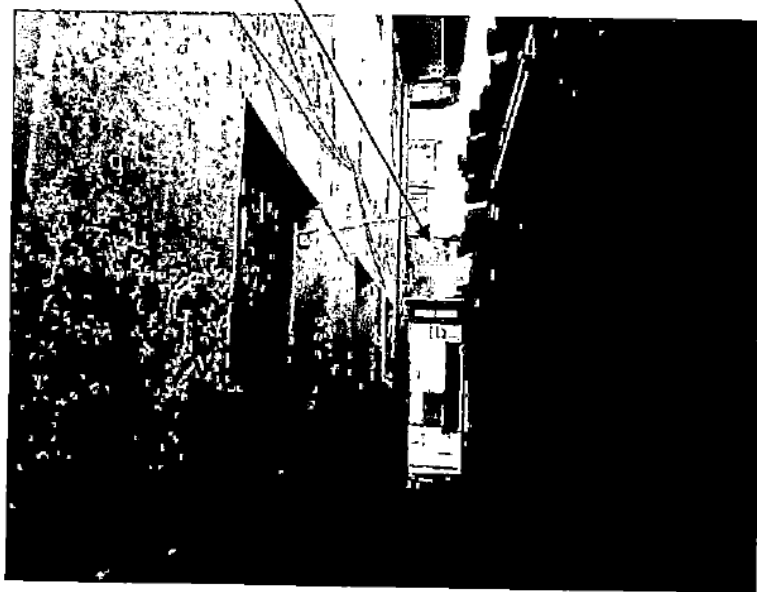
SE APRECIA EL SUMINISTRO ELECTRICO DEL INMUEBLE, SIGNADO BAJO EL NUMERO 67116023 Y EL PASADIZO DE INGRESO HACIA EL FONDO, DONDE SE TIENE UN AREA LIBRE QUE EN LA ACTUALIDAD SIRVE COMO DEPOSITO.

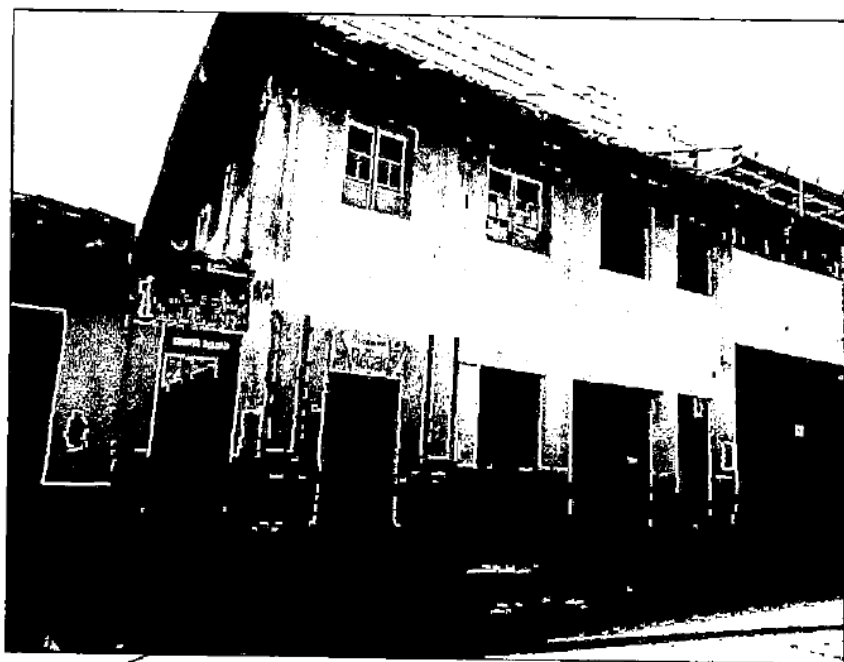
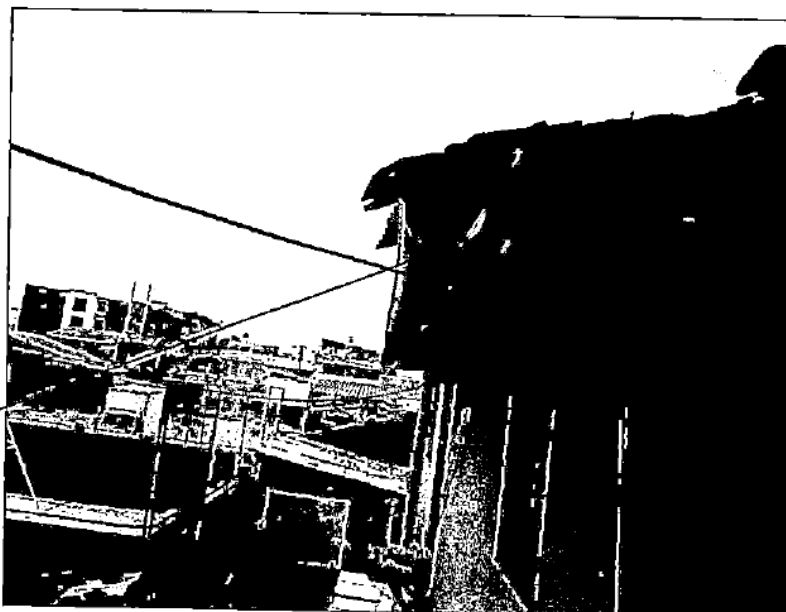
SE APRECIA EL INMUEBLE DESDE EL INGRESO PRINCIPAL, UBICADO EN EL JR. CUZCO N° 258, 260 y 262. EN EL DISTRITO Y PROVINCIA DE HUANCAYO, VIVIENDA DE MATERIAL RUSTICO DE DOS PISOS, CON 04 PUERTAS DE INGRESO, SE MUESTRA EL ESTADO RUINOSO EN EL QUE SE ENCUENTRA EL INMUEBLE.
