MEJORAMIENTO DEL SENDERO AGUAS BLANCAS, PARQUE NACIONAL VALLE NUEVO, CONSTANZA, REPÚBLICA DOMINICANA

REPORTE TÉCNICO

MEJORAMIENTO DEL SENDERO AGUAS BLANCAS, PARQUE NACIONAL VALLE NUEVO , CONSTANZA, REPÚBLICA DOMINICANA

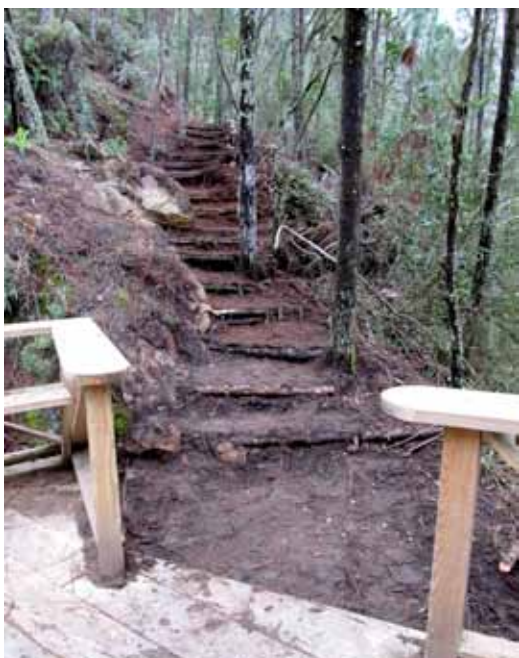
Figura 1a. Gradas temporales de acceso a la cascada media.

- a) Instalación de gradas temporales en los accesos a cada uno de los tres miradores superiores y al inicio de la bifurcación que conduce al mirador de la cascada superior; lo que disminuye el riesgo de caídas y vuelve más cómodo el recorrido. Figuras 1 a y b.
- b) Instalación de una entrada empalizada tipo “caracol”, que permite la fácil circulación de personas, pero evita la entrada de motocicletas, caballos y ganado. Figuras 2a y b.
- c) Instalación de un rótulo que identifica el sendero, para fácil ubicación de los visitantes. Figura 3.
- d) Eliminación de algunos sitios lodosos, mediante la aplicación de material local de tipo balastro.
- e) Limpieza general.
- f) Remoción de pedruscos sueltos, que podrían ser causa de lesiones en los tobillos o caídas.

e) Readecuar las gradas temporales construidas durante los días de la visita, según las técnicas impartidas durante el taller del 2011, para mejorar su funcionamiento y durabilidad. Se debe prestar atención a tratar de mantener una altura de 18 a 20 cm, mejorar el anclaje de los travesaños, compactar debidamente el suelo y agregar material tipo balastro donde se requiera.

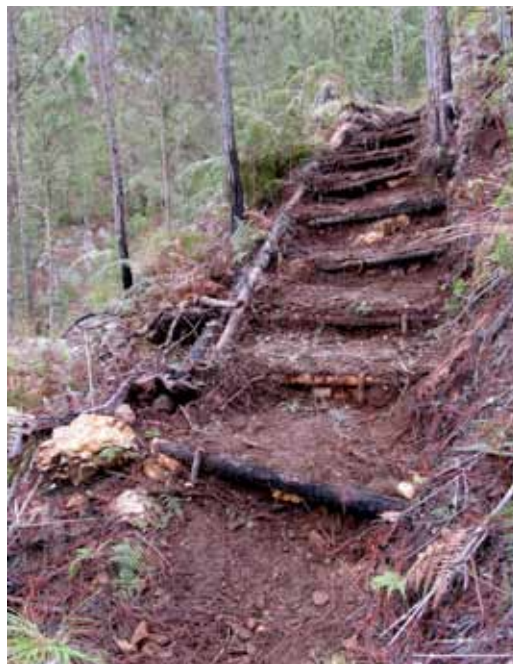
Figura 1b. Gradas temporales de acceso a la cascada superior.

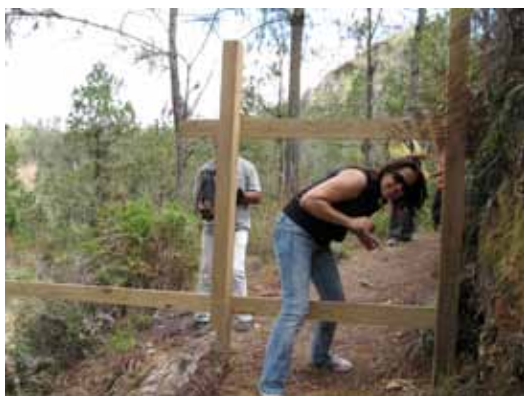
Figura 2a. Antiguo acceso instalado por la comunidad para impedir la entrada de caballos y motocicletas.

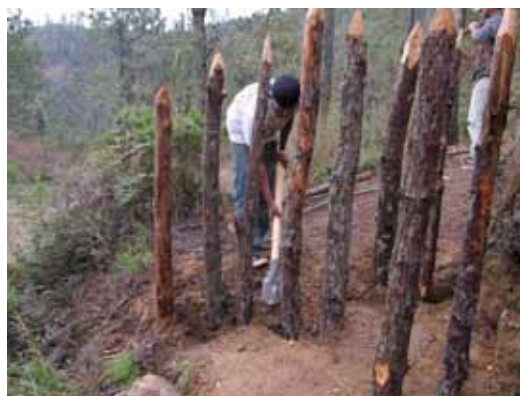
Figura 2b. Nuevo acceso de tipo caracol instalado durante la visita.

g) Reforzar la entrada empalizada, mejorando la compactación del suelo, colocando y asegurando 2 líneas paralelas de travesaños que aseguren entre sí los postes colocados (estos se pueden asegurar mediante alambre forrado color verde oscuro, negro o café).

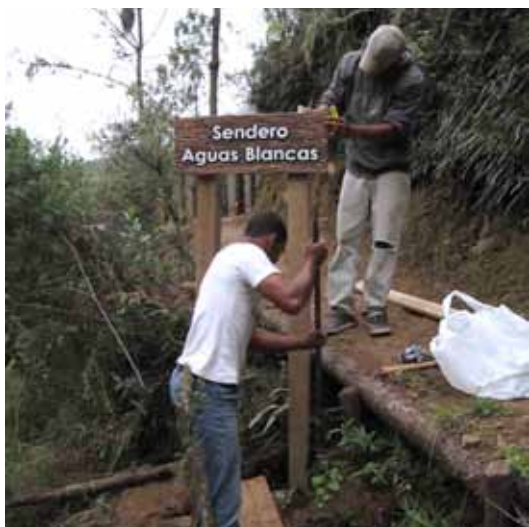
Figura 3. Instalación del rótulo con el nombre del sendero.

a) Instalar rótulos visibles en los tres miradores superiores (especialmente los dos miradores al lado de la cascada), indicando “Capacidad Máxima: 10 Personas”, siguiendo el diseño y colores del rótulo instalado en la entrada (Figura 3).

d) Mejorar el anclaje de los postes que sostienen el rótulo con el nombre del sendero, utilizando rocas y cemento, pero cuidando de que el cemento no sea muy visible.

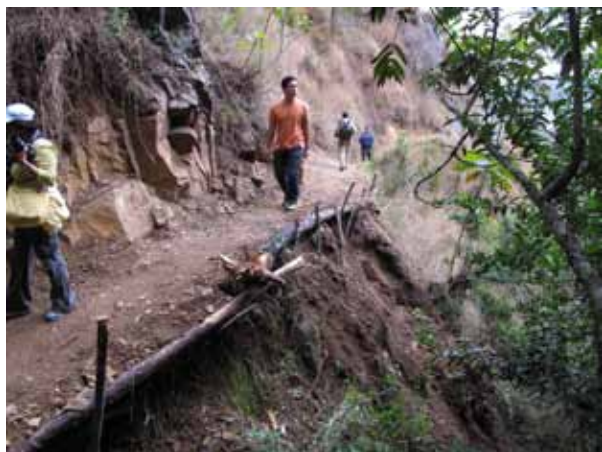
Figura 4. Tramo del sendero en que el talud inferior se ha dañado y necesita ser estabilizado con barreras temporales de toncos y vegetación natural.

b) Estabilizar el talud inferior del tramo de sendero ubicado a aproximadamente 290 m del inicio (Figura 4), utilizando gramíneas de la zona, arbustos, árboles y empalizadas temporales.

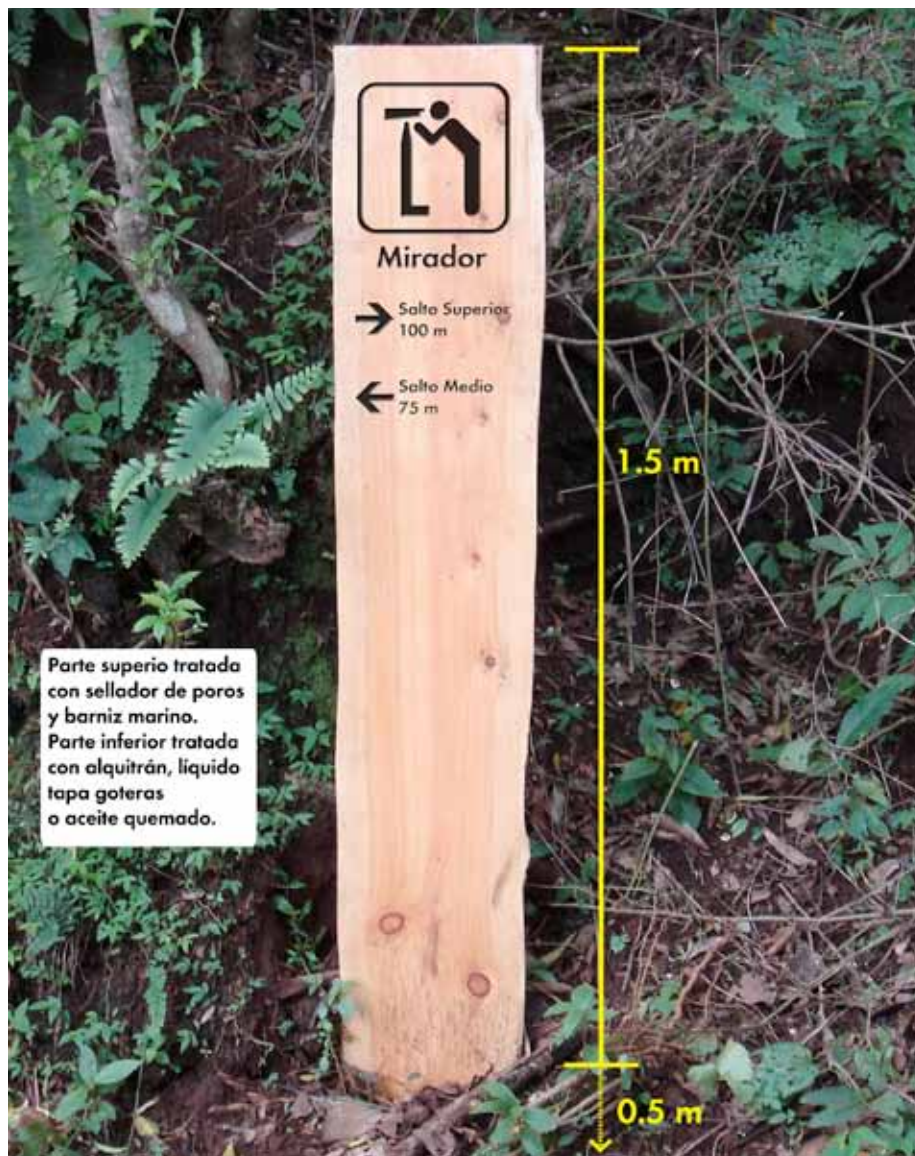
Figura 6. Rótulo para la bifurcación del sendero hacia la cascada media y superior.

o) Instalar un rótulo en la bifurcación del sendero hacia la cascada media y superior, incluyendo el símbolo de “mirador” o “vista escénica”, las flechas de dirección y distancias. De acuerdo a las indicaciones de la Figura 6.
