# Применение тонкослойных полимерных покрытий на мостовых сооружениях: достижения и проблемы

Руководитель проектов **Е.В. ШАРАЕВ**,  
президент **А.М. КЛЕВЦОВ**, (корпорация «ТемпСтройСистема»),  
канд. техн. наук, доц. **Ш.Н. ВАЛИЕВ** (МАДИ)

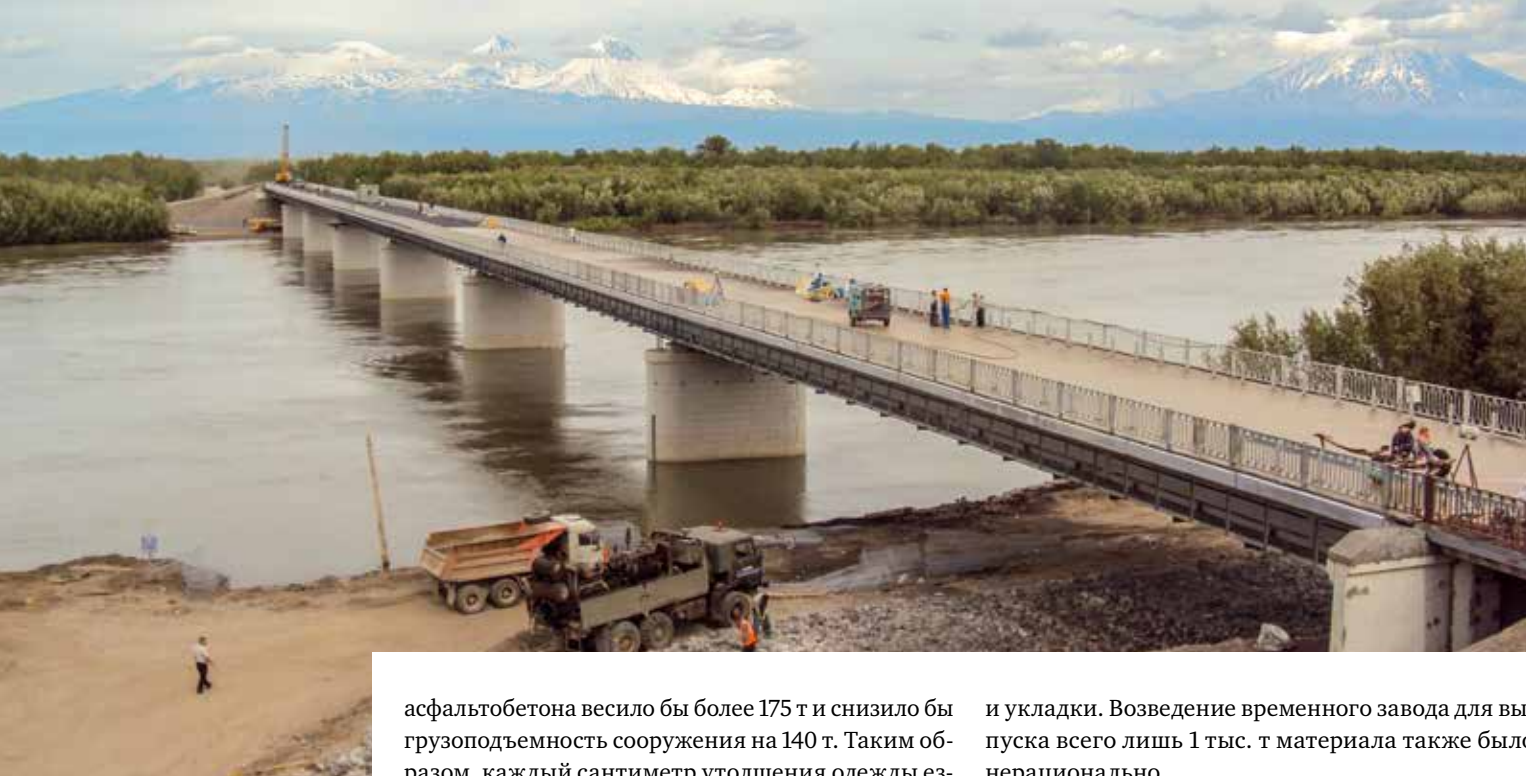
**Рис. 2.** Мост через р. Камчатку, Камчатский край

Мост через р. Камчатку (рис. 2) — сложнейшее инженерное сооружение длиной более 500 м. Сооружение возводилось в самой глубине полуострова в условиях трудной досягаемости в 50 км от действующего вулкана Ключевская сопка (500 км от Петропавловска-Камчатского).

На стадии проектирования был проведен анализ экономической эффективности, показавший, что значительно выгоднее и долговечнее применять полимерное тонкослойное покрытие в качестве одежды ездового полотна и доставлять его компоненты морским, железнодорожным транспортом и грузовой авиацией, чем перебрасывать АБЗ в тайгу и налаживать производство асфальтобетонной смеси на месте.

При этом благодаря значительно меньшему удельному весу покрытия основная экономия средств достигалась за счет уменьшения расходов на устройство основных несущих конструкций и их доставку при условии сохранения проектной грузоподъемности сооружения. Спустя шесть лет эксплуатации полимерное тонкослойное покрытие проезжей части практически не износилось. Имеет место незначительное выкрашивание частиц износостойкой корундовой присыпки из покрытия, вместе с тем его толщина и степень шероховатости остались на начальном уровне. Справедливости ради стоит уточнить, что интенсивность движения на трассе Мильково — Ключи — Усть-Камчатск даже в высокий сезон (период добычи рыбы, леса и активного туристического потока) крайне низкая. За час можно было насчитать всего пять-шесть автомобилей, но основная часть этих транспортных средств была большегрузной или гусеничной.

Климатические условия, в которых эксплуатируется покрытие, крайне суровые. Сезонные колебания температуры от  $-40^{\circ}\text{C}$  до  $+40^{\circ}\text{C}$ , а температура воздуха в течение суток может варьироваться от  $5^{\circ}\text{C}$  до  $40^{\circ}\text{C}$ , постоянно то охлаждая ортотропную плиту, то вновь нагревая ее иногда до  $80^{\circ}\text{C}$ , вызывая большие линейные деформации. Стоит отметить,

что, несмотря на наши опасения, тонкослойное покрытие выдержало все температурные расширения основания и не потеряло сцепления с ним. За прошедшие шесть лет эксплуатации и гарантийного обслуживания ремонт покрытия проводился трижды (2013, 2014 и 2018 годы) на одном и том же участке (низовая сторона моста, между осями опор 2 и 3). За три года суммарно было заменено порядка 30 м<sup>2</sup> покрытия, что составляет менее 1 % от всей площади мостового полотна.

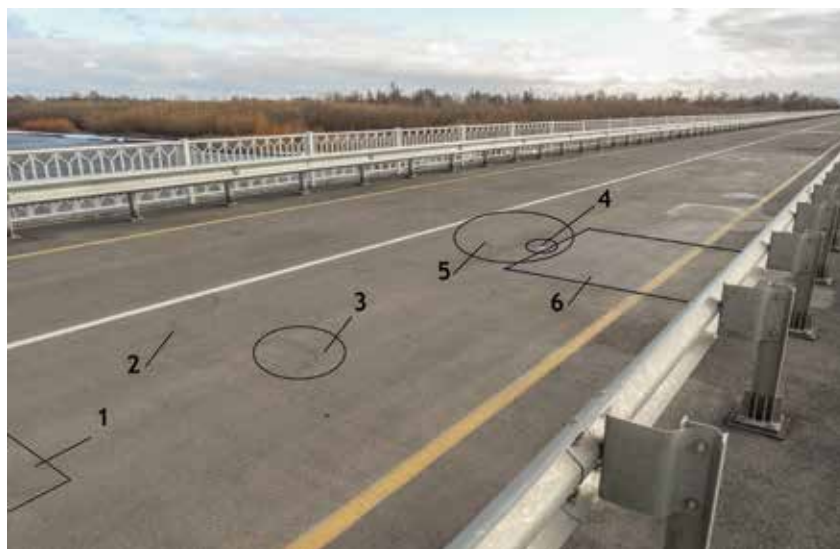
**Рис. 3.** Места разрушения покрытия на участке моста

Постоянные разрушения покрытия на одном и том же участке моста (рис. 3), по мнению авторов статьи, могут быть вызваны сильными деформациями пролетного строения из-за недостаточной жесткости конструкции на этих участках. Помимо этого, следует также отметить появление поверхностных трещин в верхнем жестком износостойком слое покрытия вдоль всех ребер жесткости мостового полотна. Трещины коснулись только верхних слоев покрытия (около 8 мм) и не затронули нижний гидроизоляционный (демпфирующий) слой, который обеспечивает герметичность конструкции и препятствует дальнейшему их росту.

Очевидно, причина заключается в недостаточном количестве ребер жесткости, поскольку примененная в строительстве конструкция была предназначена для традиционной толстослойной одежды ездового полотна, где нагрузки от колесного транспорта за счет ее большей толщины распределяются на значительной площади.

При проектировании полимерной тонкослойной одежды следует учитывать, что нагрузка ложится практически сразу на ортотропную плиту. Кроме того, опыт эксплуатации такого покрытия

выявил необходимость его регулярного мониторинга в течение срока службы для предотвращения негативного влияния микротрещин на целостность. Стоимость эксплуатационного ремонта микротрещин (в случае обнаружения) минимальна и требует в совокупности нескольких рабочих смен, в то время как разрушения покрытия от их размораживания могут привести к необходимости замены целых участков.

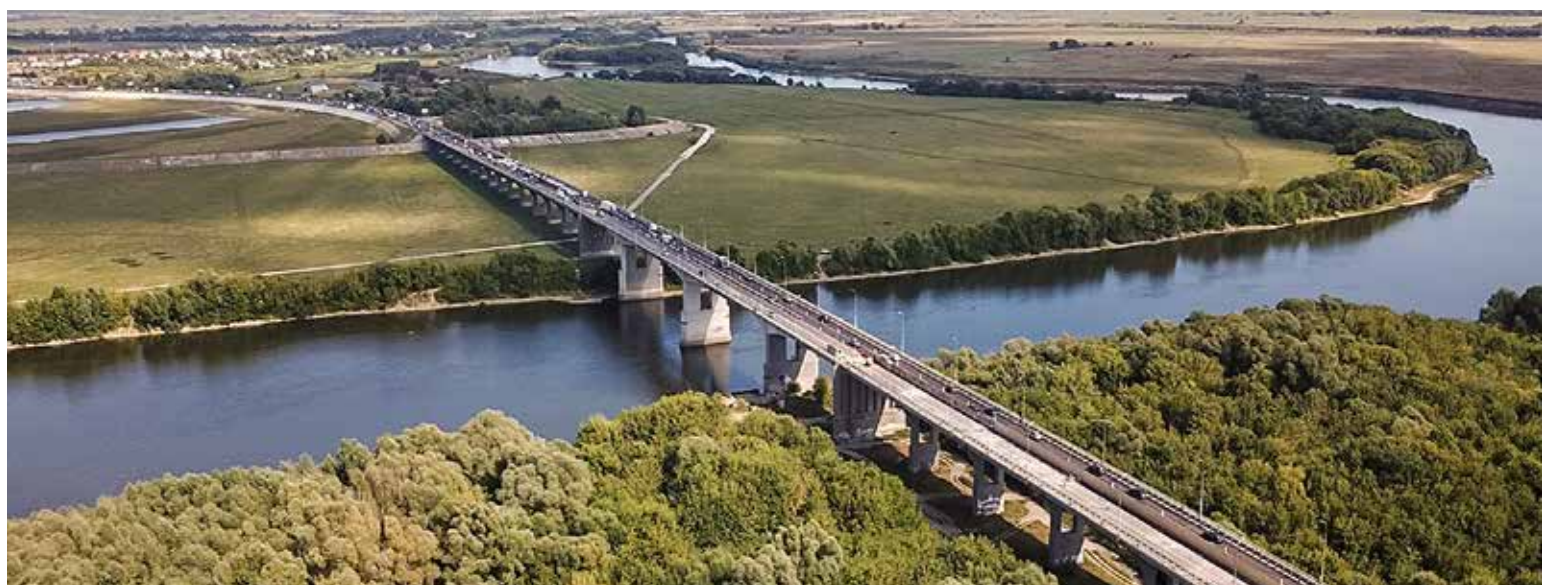
**Рис. 4.** Мост через р. Оку, Рязанская область

Самым значительным сооружением с применением тонкослойной одежды ездового полотна в России является мостовой переход через р. Оку в Рязани (рис. 4). Мост построен в 1972 году. Особенностью проекта было то, что на эстакадах моста (за исключением руслового пролета) для устройства плиты проезжей части применили

сверхпрочный гидрофобный гидротехнический бетон с целью ухода от традиционной одежды, состоящей из гидроизоляционного слоя, защитного бетонного слоя и асфальтобетона проезжей части.

Спустя 46 лет безотказной работы потребовался ремонт мостового полотна, который главным образом заключался в локальном восстановлении несущего слоя бетона и устройстве дополнительного защитного слоя износа.

Впервые вопрос о ремонте эстакадных частей сооружения встал в 2015 году, когда в Министерство транспорта и автомобильных дорог Рязанской области начали поступать жалобы от жителей города на плохое состояние покрытия. Проведенные предпроектные исследования и инструментальный анализ показали, что за исключением образования колеи и локальных разрушений бетон мостового полотна сохранил очень

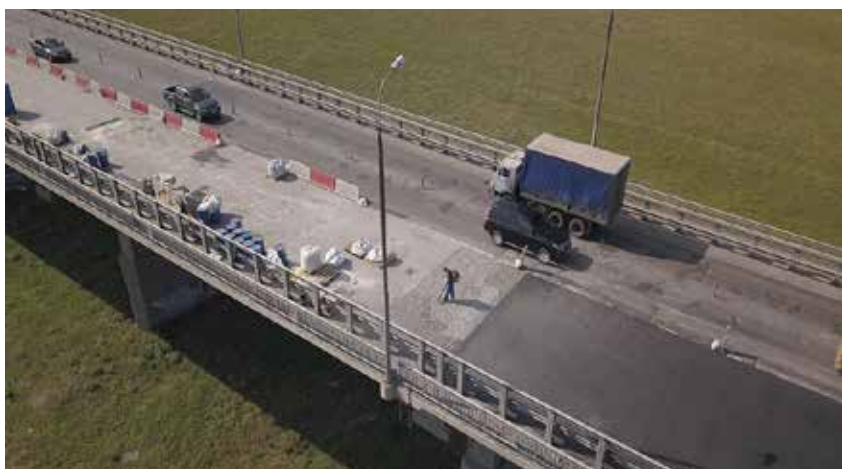
**Рис. 5.** Ремонтные работы на мостовом сооружении. Рабочий выполняет продувку мостового полотна после пескоструйной обработки бетона перед нанесением тонкослойной дорожной одежды

Работы по локальному ремонту бетона и устройству тонкослойного покрытия на мосту через р. Оку суммарно заняли около 2,5 месяцев и были закончены в октябре 2018 года (рис. 5–9). Дальнейшие работы будут заключаться в периодическом мониторинге его состояния и сборе данных для анализа. Все полученные данные будут предоставлены нами в МАДИ и ОАО «ЦНИИС» для доработки действующего нормативного документа на тонкослойные покрытия.

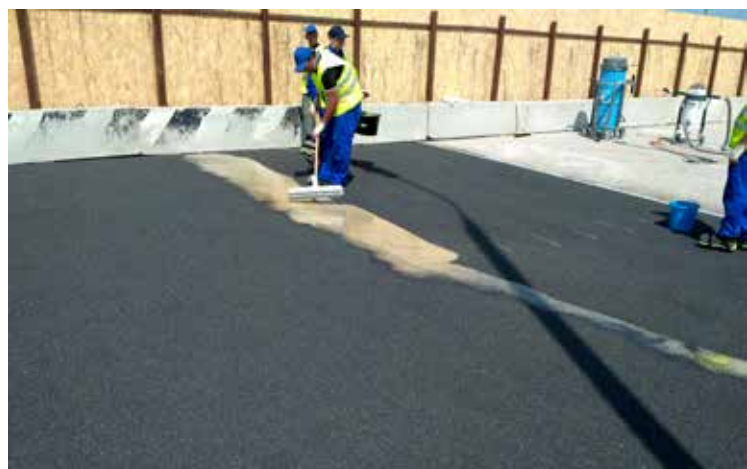
**Рис. 8.** Нанесение второго износостойкого слоя и его выравнивание

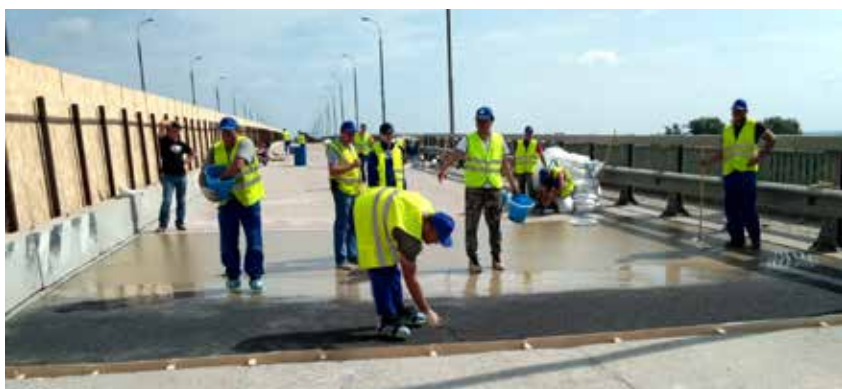
**Рис. 6.** Работы по устройству тонкослойной дорожной одежды: присыпка верхнего слоя покрытия абразивами (корунд) для увеличения показателя износостойкости и придания шероховатости

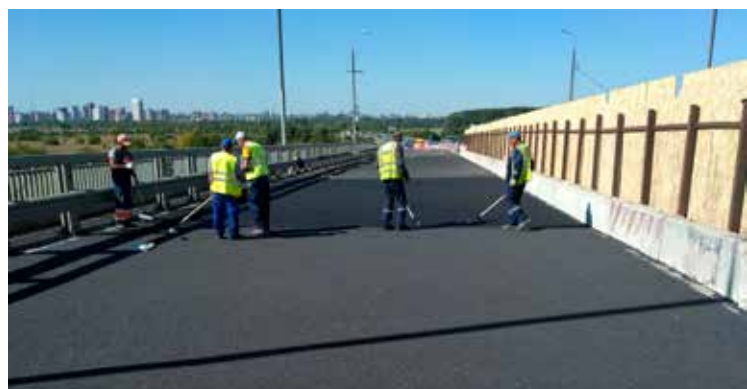
**Рис. 9.** Нанесение финишного лака

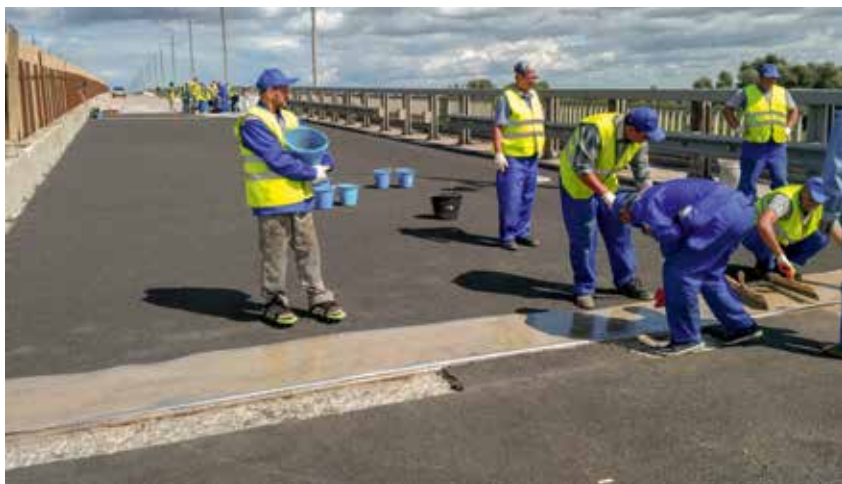
**Рис. 7.** Нанесение второго износостойкого слоя и его выравнивание

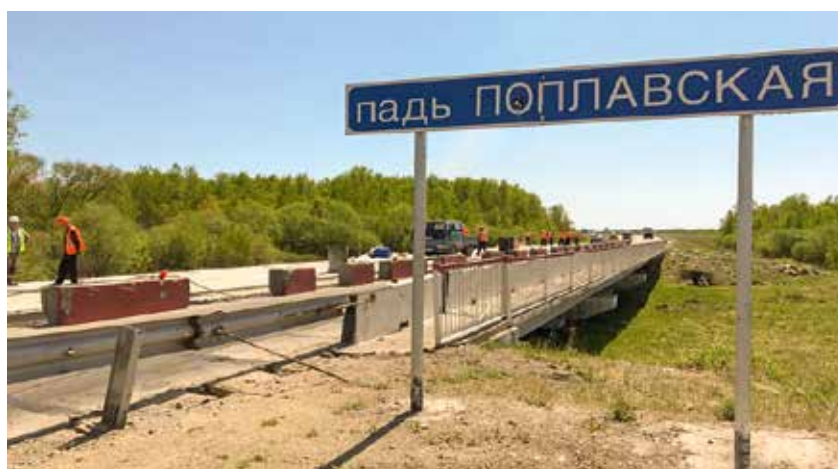
**Рис. 10.** Объект проведения работ: мост через падь Поплавскую, Амурская область

Большой интерес к технологии тонкослойных полимерных покрытий проезжей части мостов проявляет и Росавтодор. В 2018 году по этой технологии было реализовано несколько экспериментальных объектов в Амурской области (рис. 10–12). Эти объекты также тщательно отслеживаются нами для дальнейшего анализа результатов, которые в перспективе позволят доработать методологию применения тонкослойных покрытий на мостовых сооружениях.

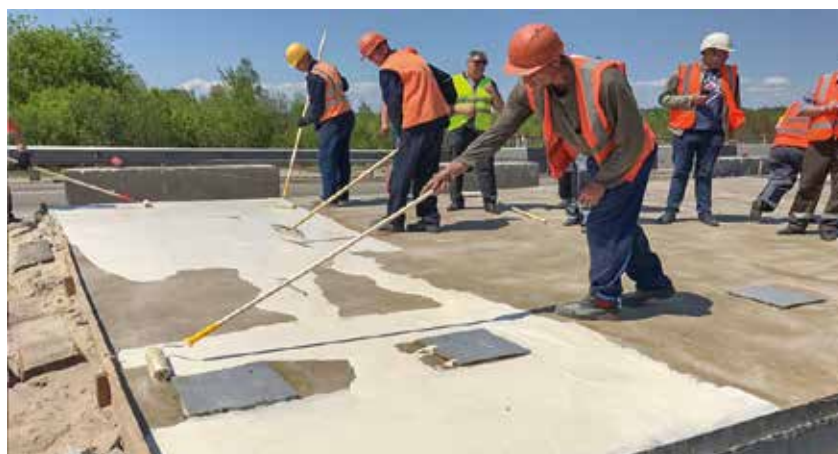
**Рис. 11.** Нанесение гидроизоляционного слоя тонкослойной дорожной одежды

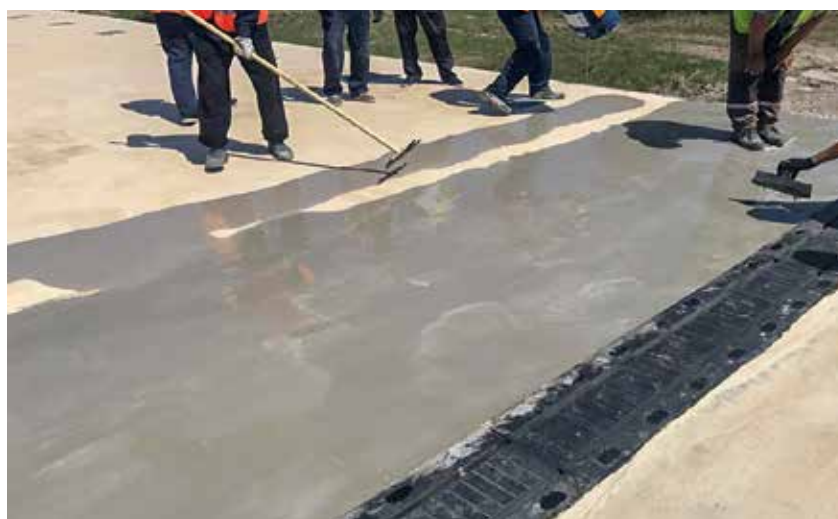
**Рис. 12.** Нанесение первого износостойкого слоя и его выравнивание
