CLASE	AUTOMOVIL	COMBUSTIBLE	GASOLINA
MARCA	KIA	TIPO PINTURA	METALIZADA
TIPO	PICANTO ION 1.0 MT 1000CC	SERVICIO	PARTICULAR
CARROCERIA	HATCH BACK SLXA	KILOMETRAJE	41345
MODELO	2012	COLOR	PLATA
NACIONALIDAD	COREA	N° CHASIS	KNABE511ACT030370
TIPO CAJA	MECANICA	N° SERIAL	KNABE511ACT030370
CILINDRAJE	998	N° MOTOR	G3LABP029535
ASEGURADORA	FINANDINA S.A NR	SUCURSAL	BOGOTA
INTERMEDIARIO	DIRECTO FINANDINA	CLAVE	90000
CLIENTE	DANILO ALBERTO VERA PARRA	IDENTIFICACIÓN	1110531340
DIRECCIÓN	CALLE 43 # 7-65	TELÉFONO	3203832266

N° INSPECCION	820515	TURNO	43	 
FECHA	23-Abr-2016			
CENTRO INSPECCION	AUTOMAS CALLE 134			
SOLICITADO POR	JORGE ANDRES TRUJILLO			
SERVICIO SOLICITADO	Peritaje Livianos - LTA			
COD. FASECOLDA	04601135	VALOR FASECOLDA	\$ 17.800.000	
VALOR AUTOMÁS	\$ 17.800.000	VALOR ACCESORIOS	\$ 170.000	
RESULTADO	ASEGURABLE SI			
NOVEDADES DE INSPECCIÓN : ; NO SE EFECTUO MARCACION DE SEGURIDAD; SISTEMAS DE IDENTIFICACIÓN ORIGINALES DE FÁBRICA A LA FECHA DE INSPECCIÓN.

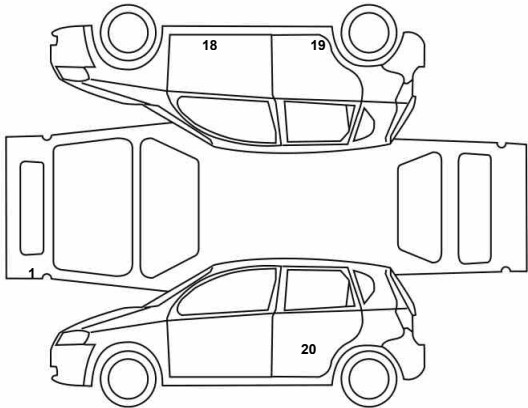
REVISIÓN VISUAL

ESTRUCTURA - CHASIS		94,60 %
60	ESTRIBO DERECHO	RAYON

CARROCERIA - EXTERIOR		96,40%
1	BOMPER DELANTERO	RAYON
2	BOMPER TRASERO	RAYON
18	PUERTA DELANTERA DER.	SUMIDO
19	PUERTA TRASERA DER.	SUMIDO
20	PUERTA TRASERA IZQ.	SUMIDO

PINTURA		88,00%
35	GOLPES DE PIEDRAS	DE 1 A 4 PIEZAS
36	IMPUREZAS	DE 1 A 4 PIEZAS
