# TP : Photométrie sur Fibre Optique

Léo/Gilles/Clément/Hamza/Rayan

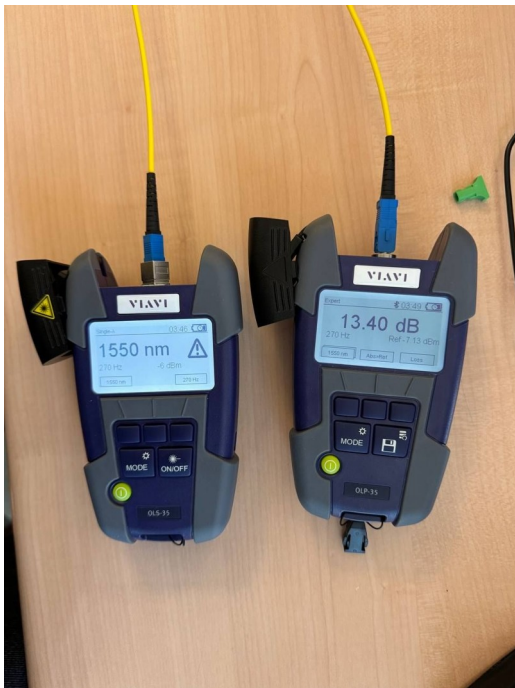
Ensuite, nous avons effectué le câblage de la liaison optique en suivant le schéma :

10 → 11 → 5 → 6 → 23 → 19.

La source a été éteinte pendant l'installation et activée après que le photomètre ait été connecté afin d'assurer la sécurité de notre groupe.

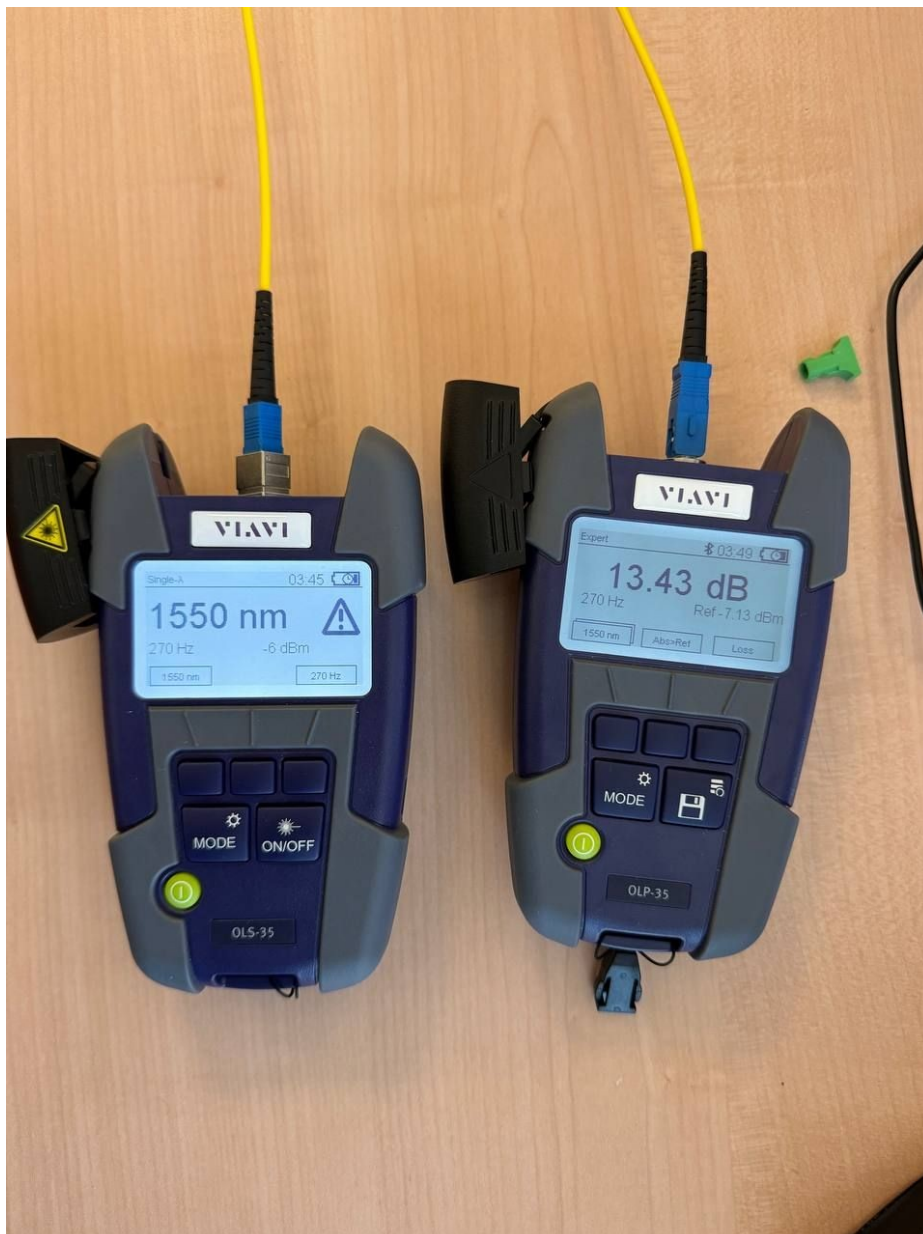
Le nettoyage des connecteurs nous a permis de trouver les bon résultats. Avant nettoyage, la perte était de 40 dB, ce qui n'est pas cohérent. Après nettoyage, la perte a été réduite à 13,40 dB.
