**Rapportage asbestinventarisatie
conform certificatieschema asbestinventarisatie en asbestverwijdering**

Projectnummer: 18.1696

**Uitsluitend een schuur
Gouderaksedijk 60 te Gouda**

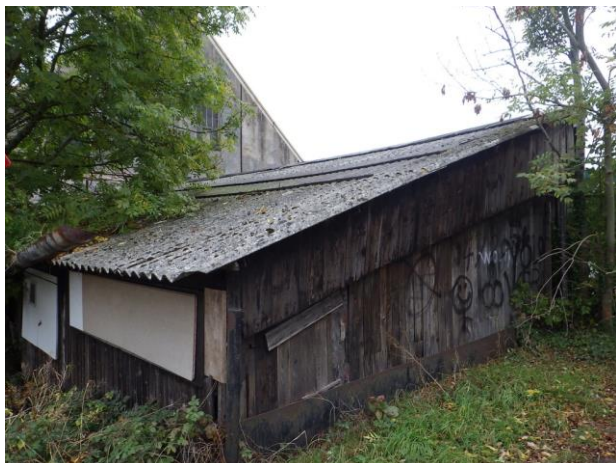
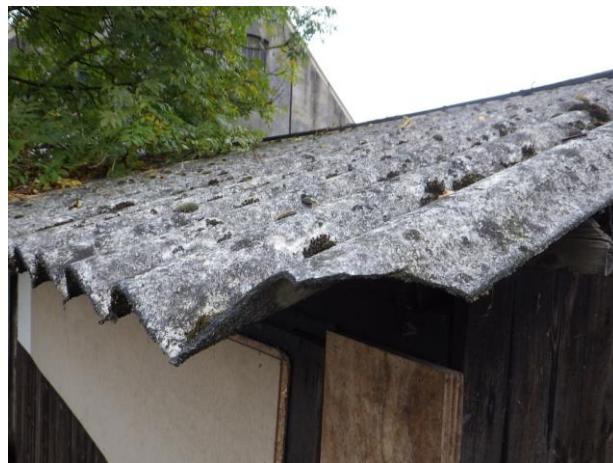
Bron 1: Golfplaten

Locatie	Dak schuur
Verdieping	Dak
Tekening	1
Monstercode	M01
Soort materiaal	Cement
Analysecertificaat	STL.117473
Asbesthoudend	Ja
Asbestsoort	Chrysotiel; crocidoliet
Percentage	10-15%; 2-5%
Hechtgebondenheid	Hechtgebonden
Beschadiging	Licht
Graad van verwerking	Licht
Omgevingskenmerken	Geen
Hoeveelheid	72,5 m ²
Bevestiging	Geschroefd
Bereikbaarheid	Goed
Risicoklasse	2A buitensanering

Bron 1 golfplaten dak

Bron 1 golfplaten dak detail

Aanbevelingen	Geen direct risico, bron verwijderen voorafgaand aan renovatie en/of sloop.
Opmerkingen	Onder de beschadiging zijn geen restanten aangetroffen.

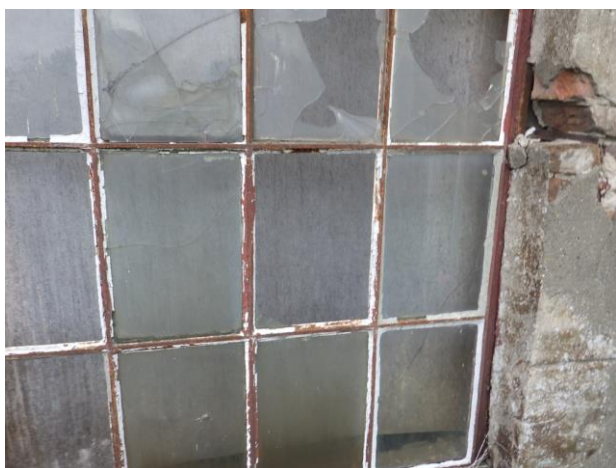
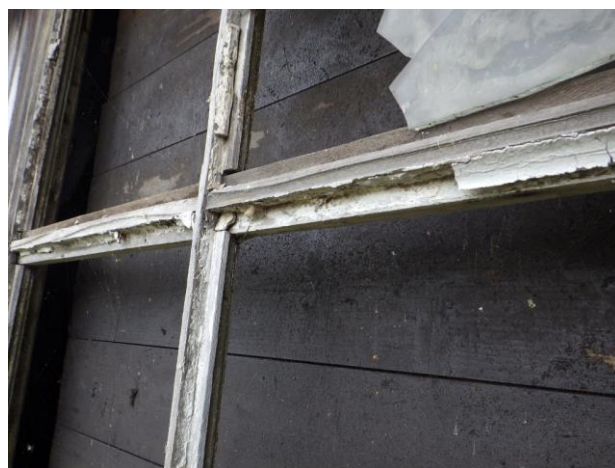
Bron 2: Stopverf wit

Locatie	Kozijnen
Verdieping	Begane grond
Tekening	1
Monstercode	M02
Soort materiaal	Stopverf
Analysecertificaat	STL.117473
Asbesthoudend	Nee

Bron 2 stopverf wit niet asbesthoudend

Bron 2 stopverf wit niet asbesthoudend detail

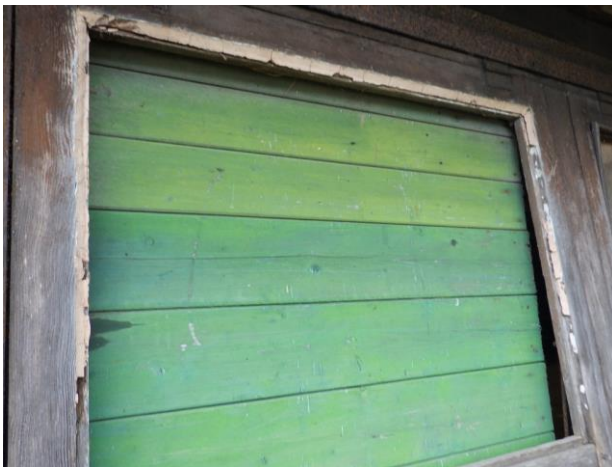
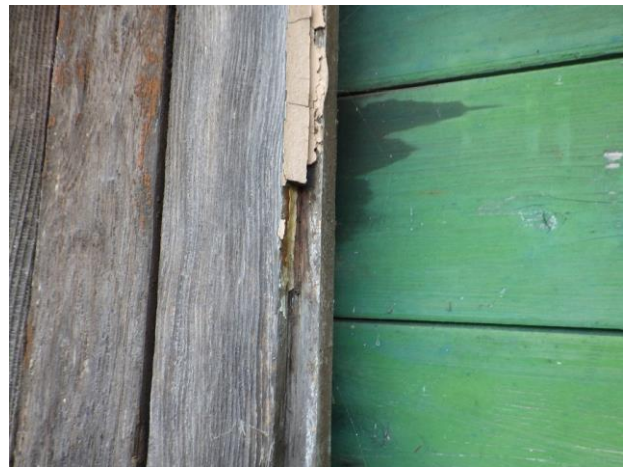
Bron 3: Stopverf bruin

Locatie	Kozijn
Verdieping	Begane grond
Tekening	1
Monstercode	M03
Soort materiaal	Stopverf
Analysecertificaat	STL.117473
Asbesthoudend	Nee

Bron 3 stopverf bruin niet asbesthoudend

Bron 3 stopverf bruin niet asbesthoudend detail

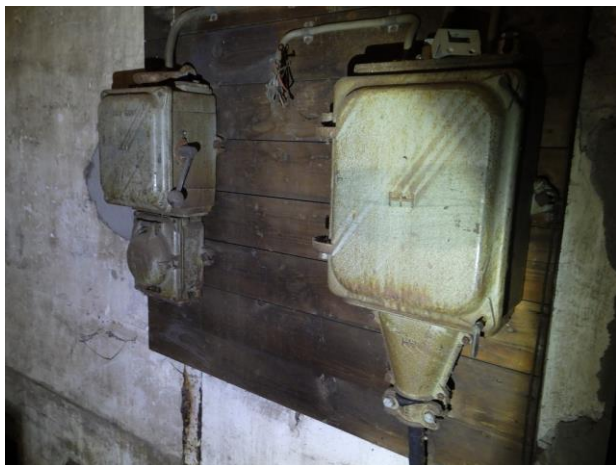
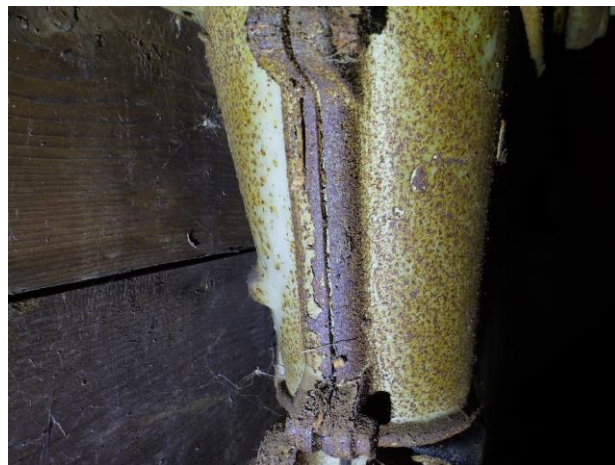
Bron 4: Koord in eindsluit

Locatie	In schuur
Verdieping	Begane grond
Tekening	1
Monstercode	V01
Soort materiaal	Koord
Analysecertificaat	N.v.t.
Asbesthoudend	Ja
Asbestsoort	Geen analyse
Percentage	Geen analyse
Hechtgebondenheid	Niet-hechtgebonden
Beschadiging	Niet
Graad van verwerking	Niet
Omgevingskenmerken	Geen
Hoeveelheid	1 stuks
Bevestiging	Geklemd
Bereikbaarheid	Goed
Risicoklasse	1 binnensanering

Bron 4 koord in eindsluit

Bron 4 koord in eindsluit detail

Aanbevelingen	Geen direct risico, bron verwijderen voorafgaand aan renovatie en/of sloop.
Opmerkingen	Monsternamen niet mogelijk, bron opgenomen o.b.v. het Componentenhandboek.

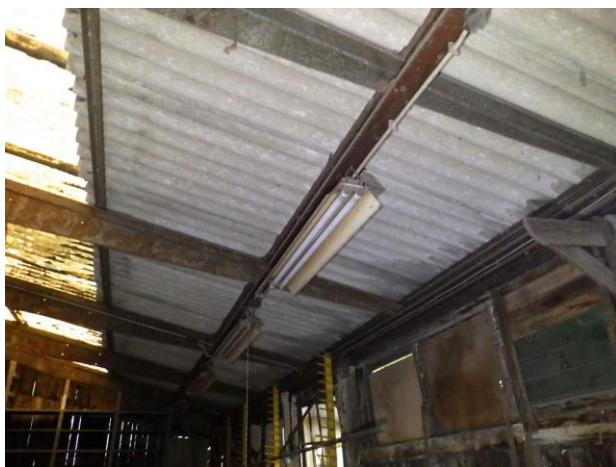
Binnenzijde dak schuur

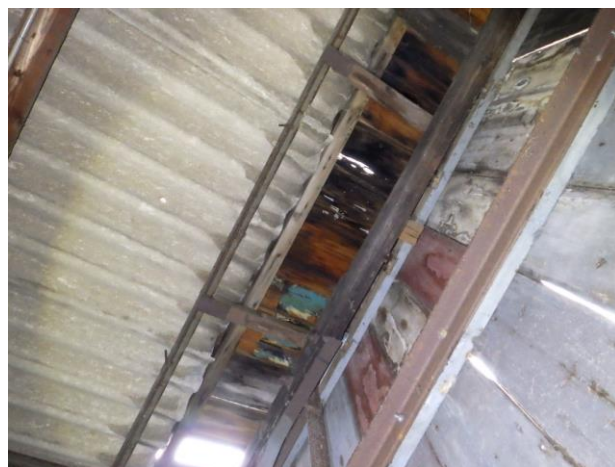
Nok van hout

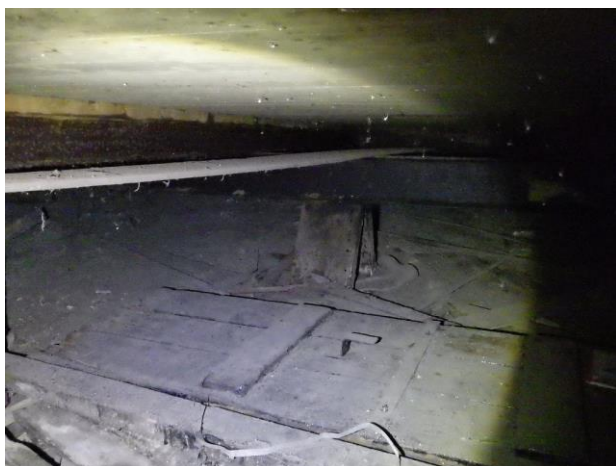
Fundering bestaande uit ijzer

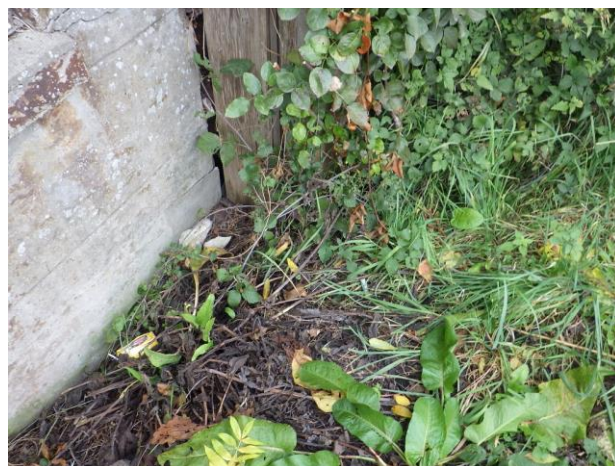
Onder beschadiging geen asbest op perceel

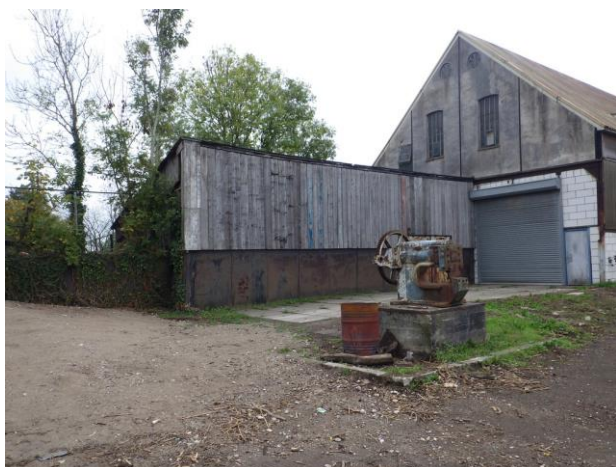
Rond schuur geen asbestverdachte materialen

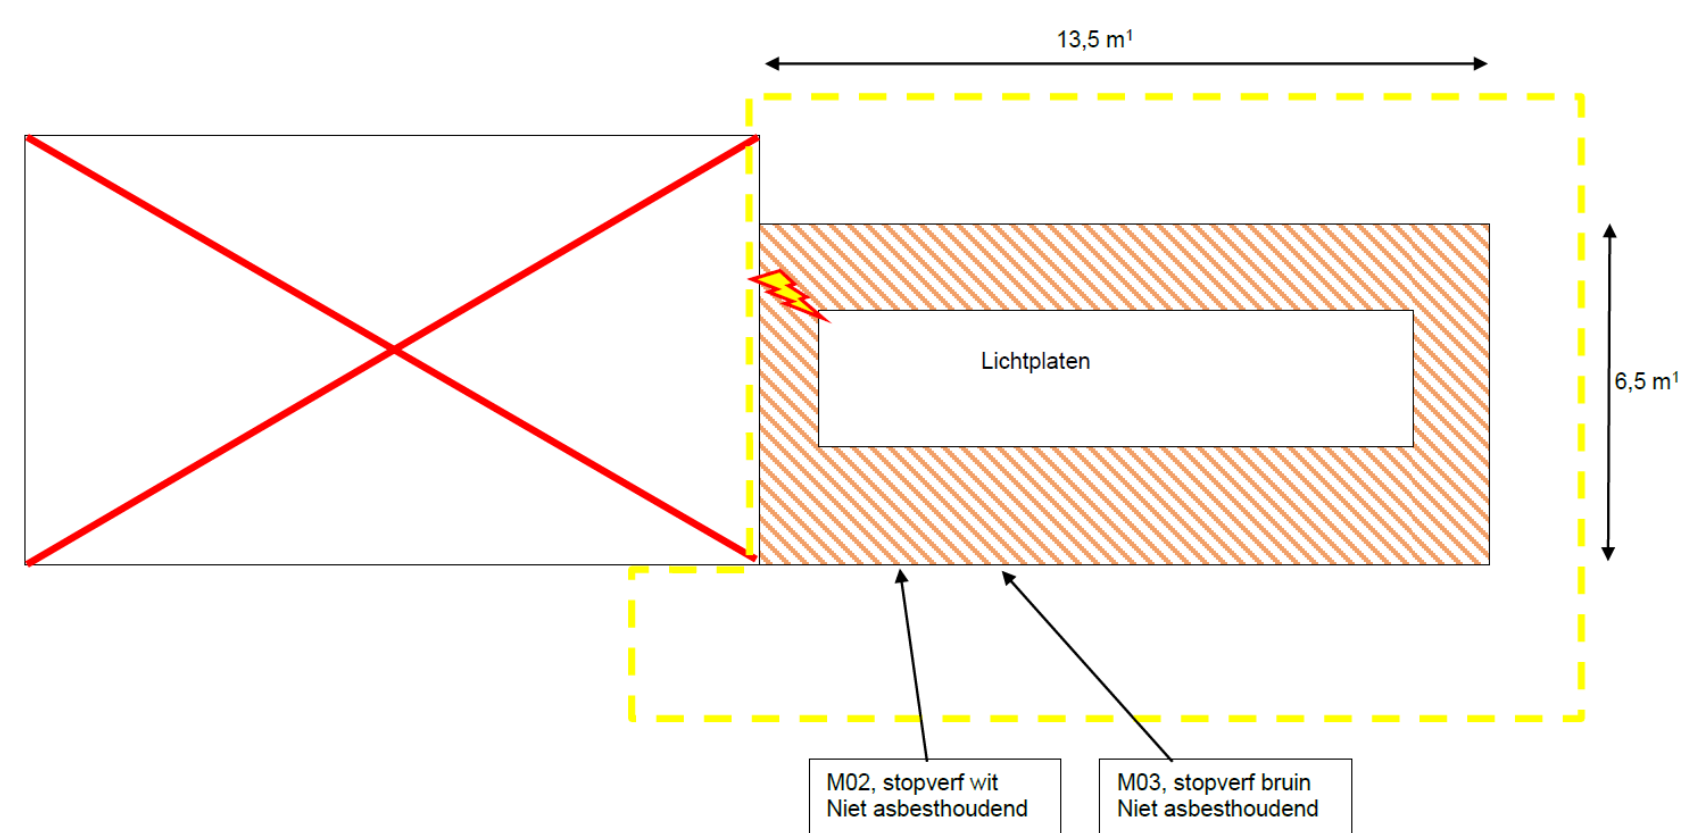
Tekening	1		
Adres:	Gouderaksedijk 60 te Gouda		
Project nr.	18.1696	Datum	30-10-2018

De geïnventariseerde asbestbronnen zijn aangegeven middels kleuren, arceringen e.d. (zie hiervoor het onderstaande renvooi).
