Feltrapport i geofag 1

VOSSO- EN RISIKOANALYSE AV FREMtidENS FARER

Einar Nicolai Gaard Storvestre

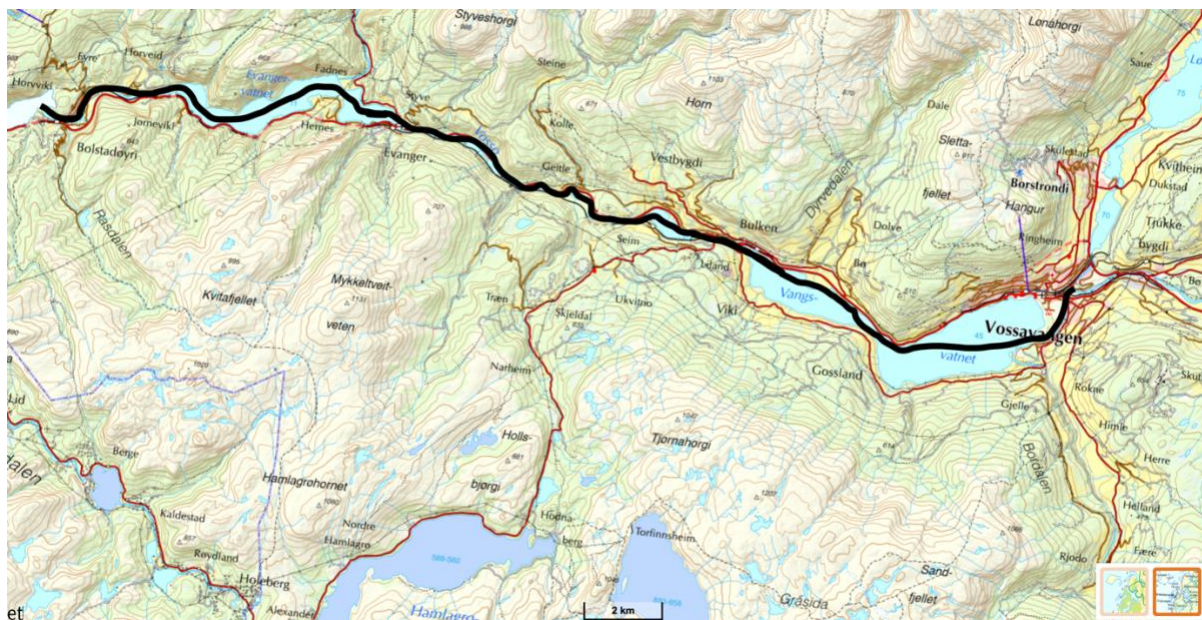
Figur 1: Vosso tegnet i svart. (Kart hentet fra norgeskart.no)

Vossovassdraget strekker seg fra Tvildemoen ved Vossevangen, til utløpet i Bolstadfjorden ved Bolstadøyni (ca 12 km). Vassdraget dannes av Raundals- og Strandaelva, og alle tre har vernestatus mot kraftutbygging gjennom den tredje verneplanen for vassdrag i 1986 (Wikipedia, 2024). Vassdraget har sitt utløp i Vangsvatnet, hvor vernestatusen er gjeldende til utløpet (Seland & Rosvold, 2024). Vosso er verdifull geologisk, og påvirkes av dens tilhørende geotop. Videre er Vosso det mest vannrike vassdraget på Vestlandet på grunn av et nedbørsfelt på nesten 1600 km^2 . Topografisk er nedbørsfeltet variert med høyfjell og lavland. Videre er vassdraget grundig dokumentert av flere målestasjoner ved blant annet bulken, der tallene går så langt
