ARQ - EST - Conflicto1

Informacion de los Elementos en Conflicto

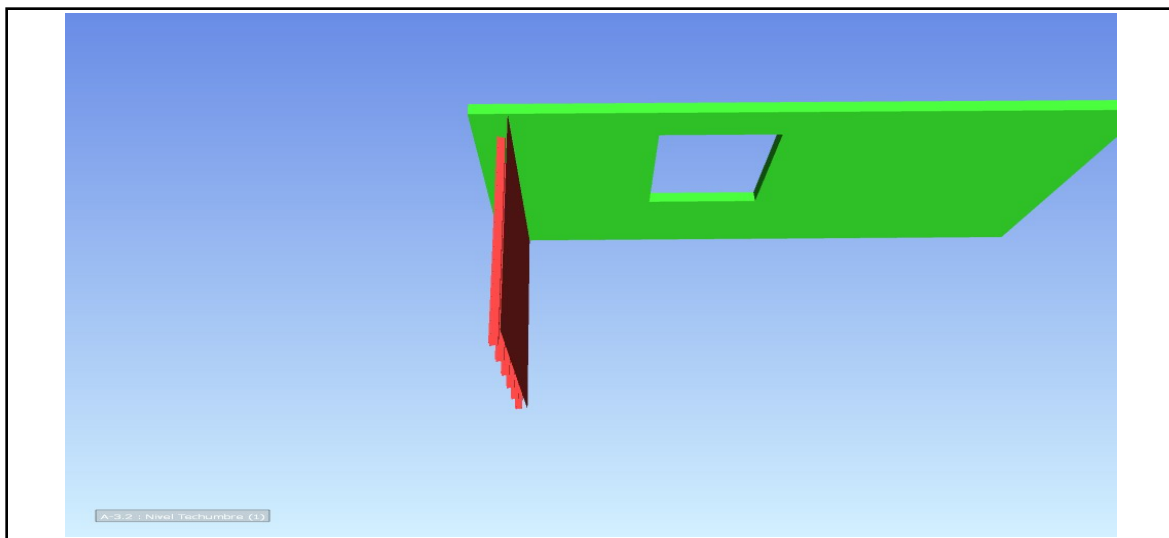
Solucionar	Aprobado	Fecha	17/8/2020
Ubicación	X	Y	Z
	-2.689	3.627	2.313
	Elemento 1	Elemento 2	
Id	-	311609	
Nombre	0. Revestimiento interior yeso c	Muro básico	
Tipo	Sólido	Muros: Muro básico: Muro Estructural - 120mm	
Nivel	Nivel 1	Nivel 1	
Ejes	A-1 : Nivel 1		
Distancia Interferencia	-0.043		
Notas:

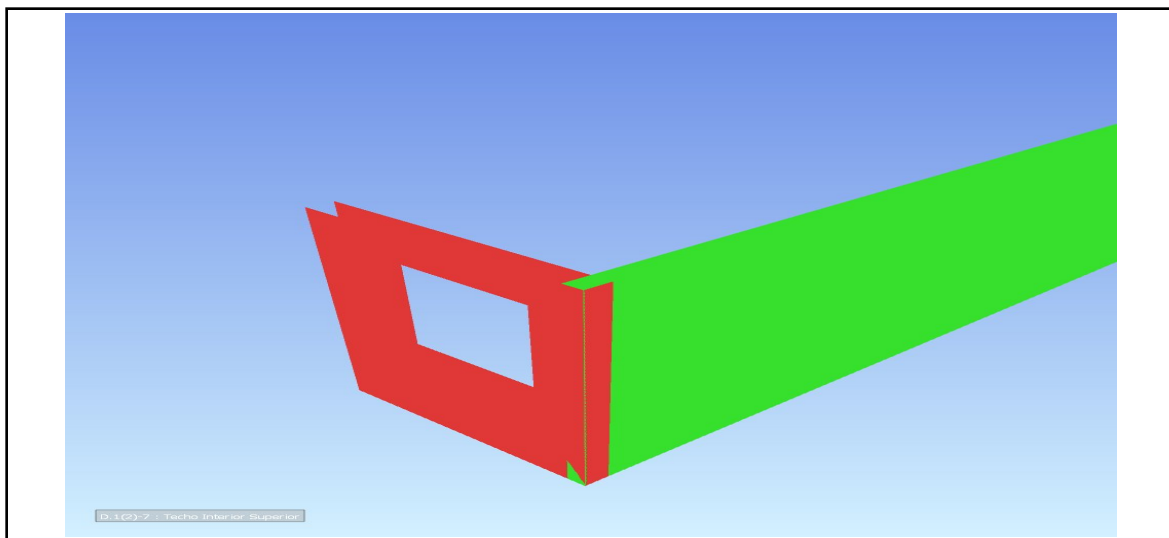
ARQ - EST - Conflicto2

Solucionar	Aprobado	Fecha	17/8/2020
Ubicación	X	Y	Z
	2.706	-2.543	2.340
	Elemento 1	Elemento 2	
Id	312023	311738	
Nombre	0. Revestimiento interior yeso c	Muro básico	
Tipo	Sólido	Muros: Muro básico: Muro Estructural - 120mm	
Nivel	Nivel 1	Nivel 1	
Ejes	D.1-6 : Nivel 1		
Distancia Interferencia	-0.040		
Notas:

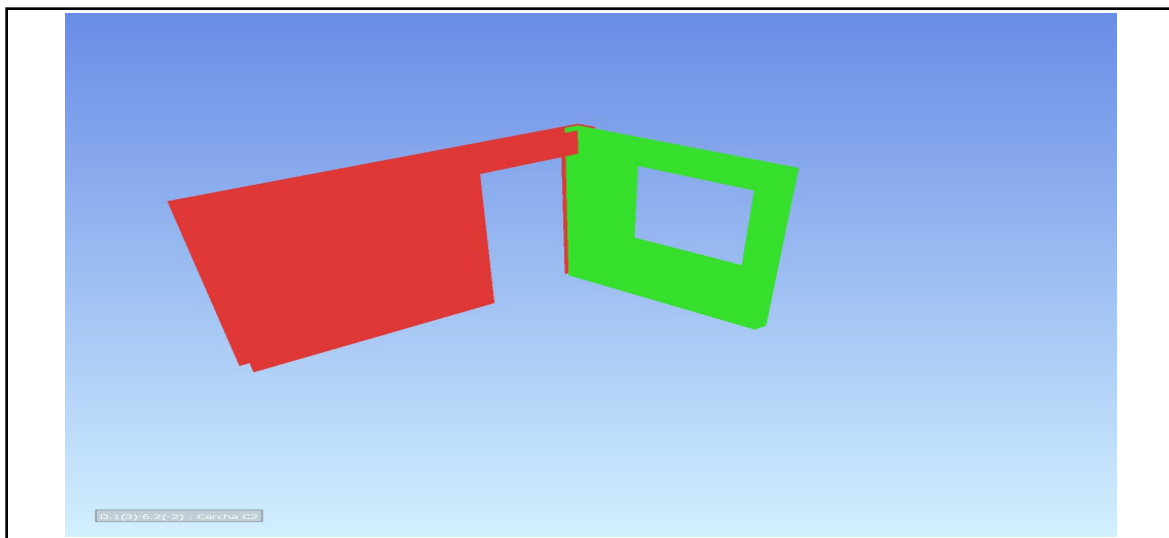
ARQ - EST - Conflicto3

Solucionar	Aprobado	Fecha	17/8/2020
Ubicación	X	Y	Z
	1.026	-2.583	-0.005
	Elemento 1	Elemento 2	
Id	311973	311845	
Nombre	0. Marmolina Texturizada	Muro básico	
Tipo	Sólido	Muros: Muro básico: Muro Estructural - 120mm	
Nivel	Nivel 1	Nivel 1	
Ejes	C-6 : Nivel 1		
Distancia Interferencia	-0.040		
Notas:

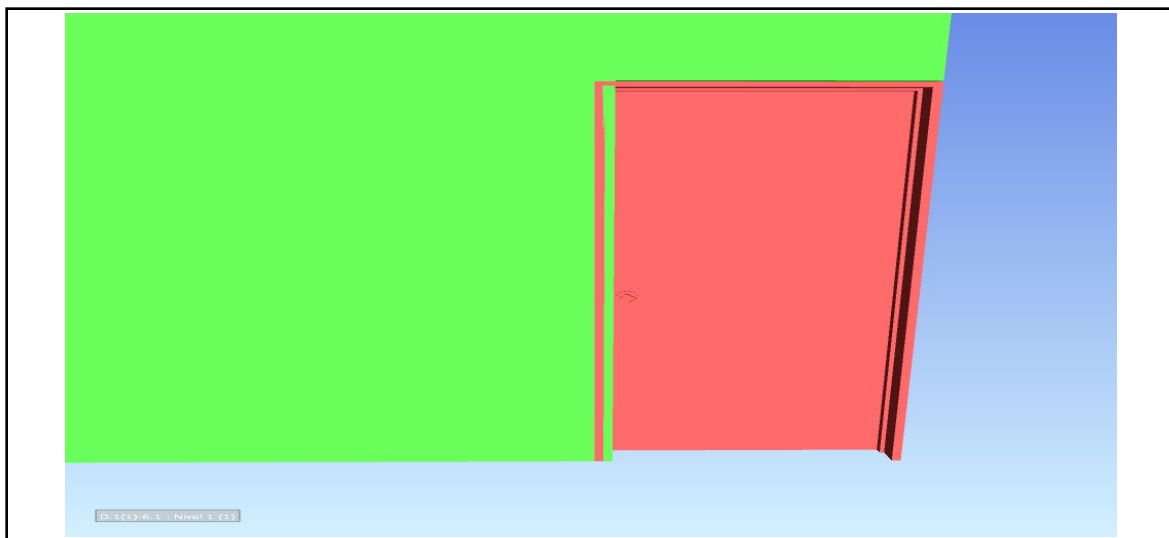
ARQ - EST - Conflicto4

Solucionar	Nuevo	Fecha	17/8/2020
Ubicación	X	Y	Z
	0.906	-3.553	0.496
	Elemento 1	Elemento 2	
Id	325618	311970	
Nombre	Cerezo	Muro básico	
Tipo	Sólido	Muros: Muro básico: Muro Estructural - 120mm	
Nivel	Nivel 1	Nivel 1	
Ejes	C-6.1 : Nivel 1		
Distancia Interferencia	-0.040		
Notas:

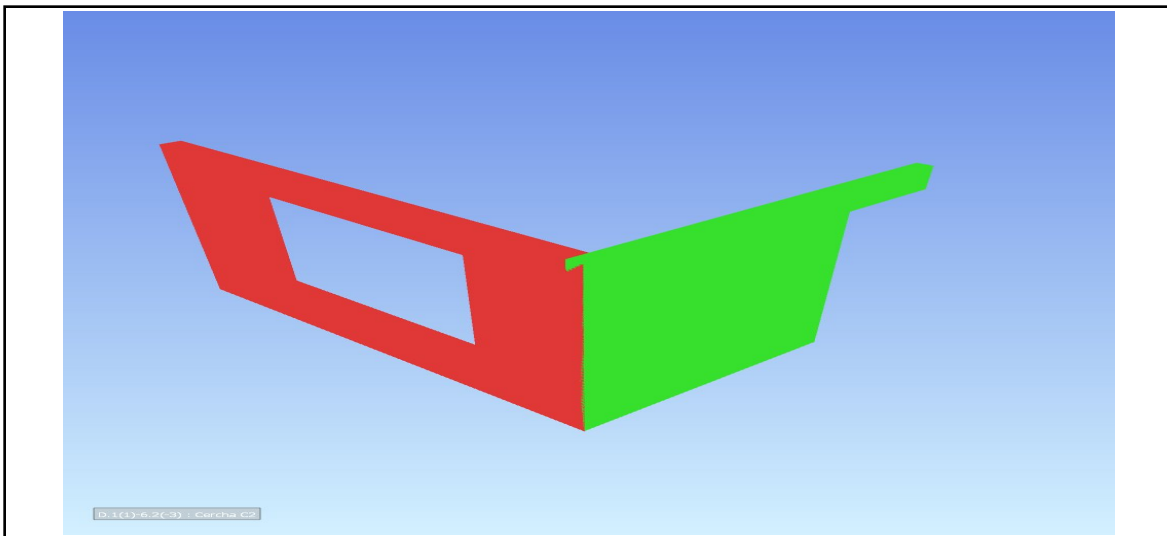
ARQ - EST - Conflicto5

Solucionar	Aprobado	Fecha	17/8/2020
Ubicación	X	Y	Z
	0.906	-5.543	2.099
	Elemento 1	Elemento 2	
Id	311913	311970	
Nombre	0. Revestimiento interior yeso c	Muro básico	
Tipo	Sólido	Muros: Muro básico: Muro Estructural - 120mm	
Nivel	Nivel 1	Nivel 1	
Ejes	C-7 : Nivel 1		
Distancia Interferencia	-0.040		
Notas:

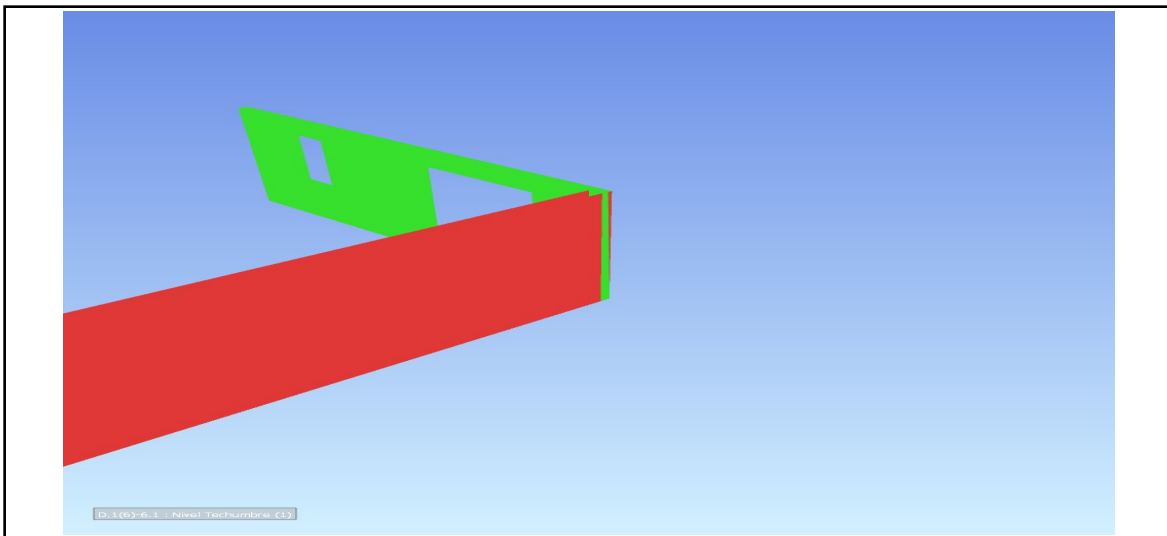
ARQ - EST - Conflicto6

Solucionar	Aprobado	Fecha	17/8/2020
Ubicación	X	Y	Z
	2.666	3.627	0.579
	Elemento 1	Elemento 2	
Id	312129	311609	
Nombre	0. Revestimiento interior yeso c	Muro básico	
Tipo	Sólido	Muros: Muro básico: Muro Estructural - 120mm	
Nivel	Nivel 1	Nivel 1	
Ejes	D.1-1 : Nivel 1		
Distancia Interferencia	-0.040		
Notas:

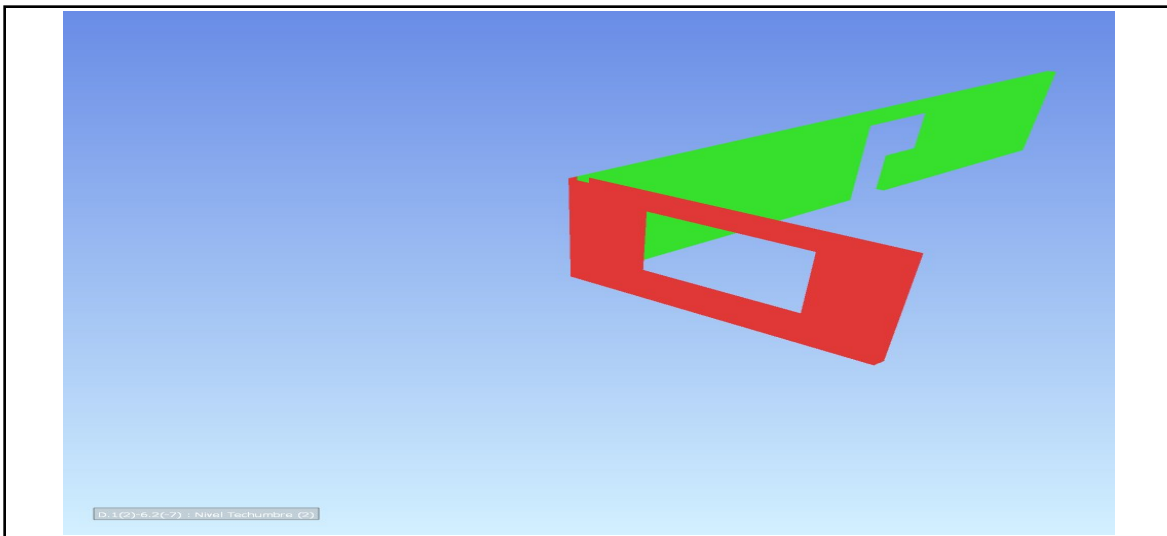
ARQ - EST - Conflicto7

Solucionar	Aprobado	Fecha	17/8/2020
Ubicación	X	Y	Z
	-2.754	-5.543	0.062
	Elemento 1	Elemento 2	
Id	311913	312302	
Nombre	0. Revestimiento interior yeso c	Muro básico	
Tipo	Sólido	Muros: Muro básico: Muro Estructural - 120mm	
Nivel	Nivel 1	Nivel 1	
Ejes	A-7 : Nivel 1		
Distancia Interferencia	-0.040		
Notas:

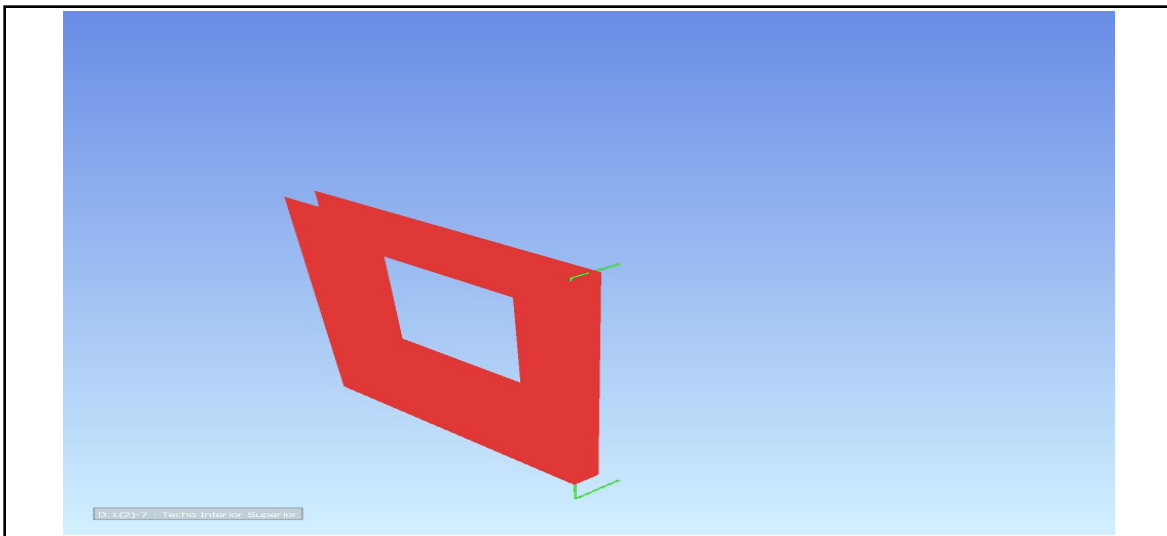
ARQ - EST - Conflicto8

Solucionar	Aprobado	Fecha	17/8/2020
Ubicación	X	Y	Z
	2.762	-2.543	2.302
	Elemento 1	Elemento 2	
Id	312023	417282	
Nombre	0. Revestimiento interior yeso c	Barra de armadura	
Tipo	Sólido	Armadura estructural: Barra de a madura: PHI 12	
Nivel	Nivel 1	<Sin nivel>	
Ejes	D.1-6 : Nivel 1		
Distancia Interferencia	-0.023		
Notas:

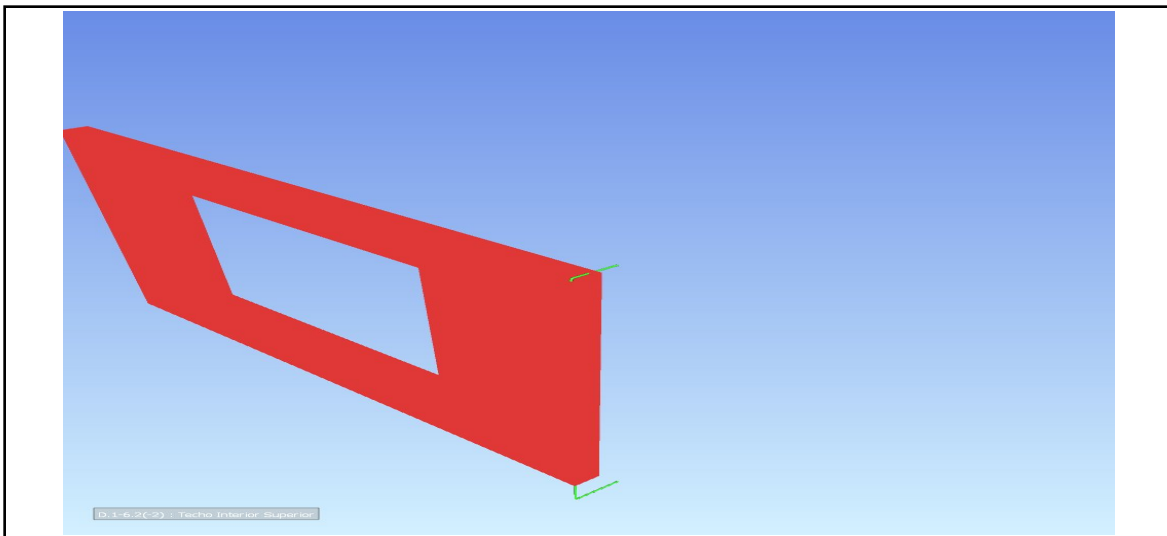
ARQ - EST - Conflicto9

Solucionar	Aprobado	Fecha	17/8/2020
Ubicación	X	Y	Z
	0.959	-5.543	2.304
	Elemento 1	Elemento 2	
Id	311913	420308	
Nombre	0. Revestimiento interior yeso c	Barra de armadura	
Tipo	Sólido	Armadura estructural: Barra de a madura: PHI 12	
Nivel	Nivel 1	<Sin nivel>	
Ejes	C-7 : Nivel 1		
Distancia Interferencia	-0.022		
Notas:

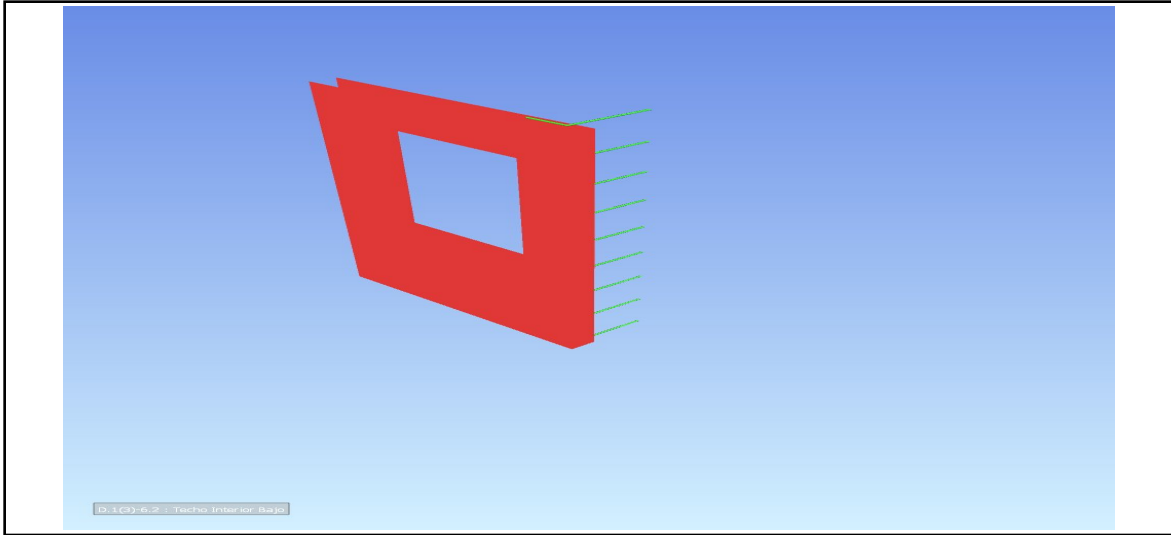
ARQ - EST - Conflicto10

Solucionar	Aprobado	Fecha	17/8/2020
Ubicación	X	Y	Z
	2.790	-2.543	0.913
	Elemento 1	Elemento 2	
Id	312023	472791	
Nombre	0. Revestimiento interior yeso c	Barra de armadura	
Tipo	Sólido	Armadura estructural: Barra de a madura: PHI 12	
Nivel	Nivel 1	<Sin nivel>	
Ejes	D.1-6 : Nivel 1		
Distancia Interferencia	-0.021		
Notas:

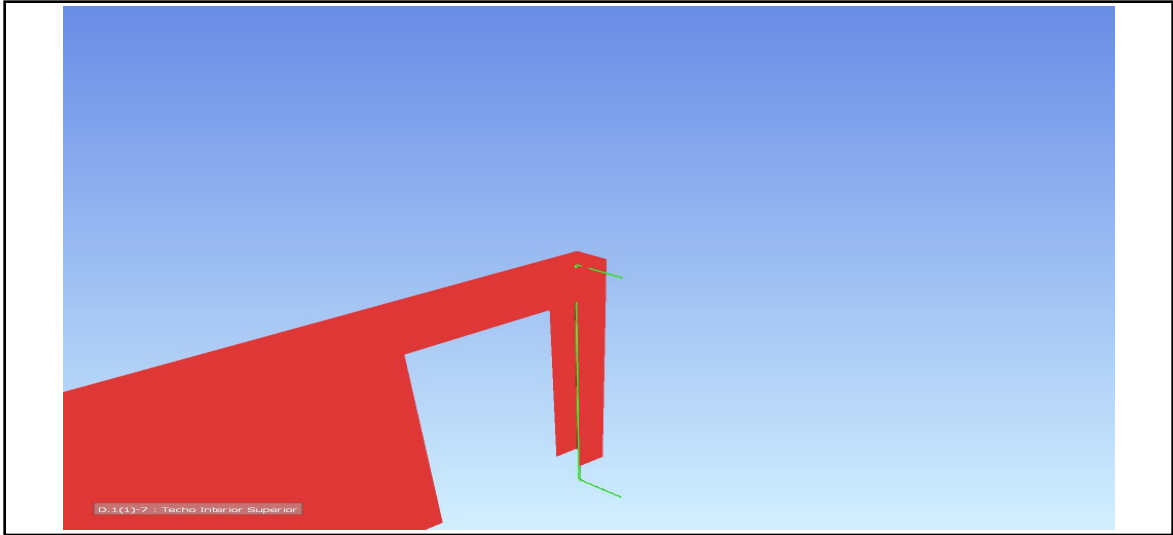
ARQ - EST - Conflicto11

Solucionar	Aprobado	Fecha	17/8/2020
Ubicación	X	Y	Z
	1.026	-2.638	2.304
	Elemento 1	Elemento 2	
Id	311973	411233	
Nombre	0. Marmolina Texturizada	Barra de armadura	
Tipo	Sólido	Armadura estructural: Barra de a madura: PHI 12	
Nivel	Nivel 1	<Sin nivel>	
Ejes	C-6 : Nivel 1		
Distancia Interferencia	-0.020		
Notas:

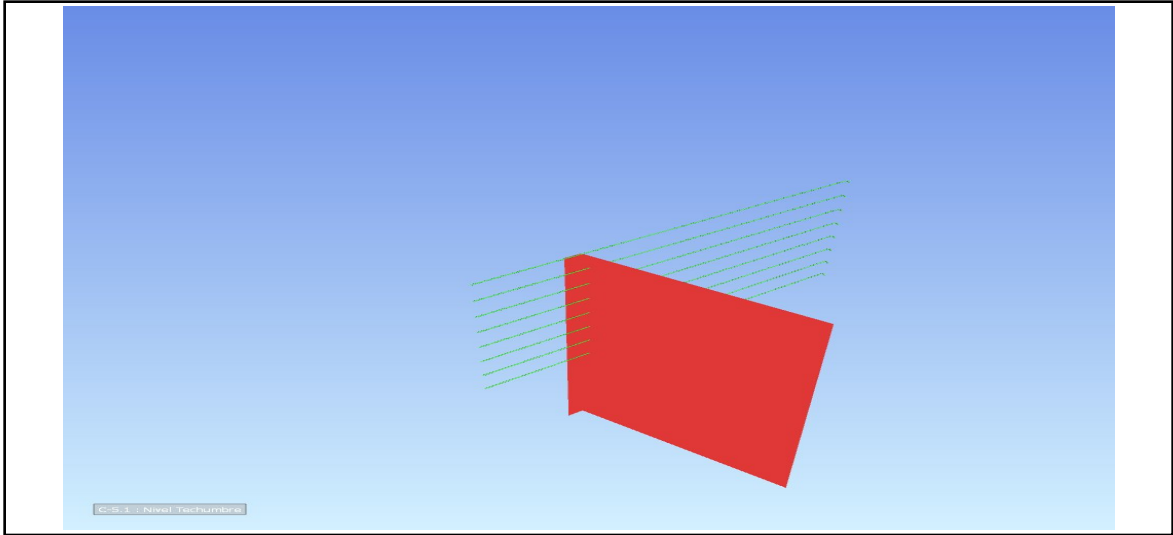
ARQ - EST - Conflicto12

Solucionar	Aprobado	Fecha	17/8/2020
Ubicación	X	Y	Z
	-2.818	1.477	2.185
	Elemento 1	Elemento 2	
Id	312942	464682	
Nombre	0. Pintura Latex Blanco	Barra de armadura	
Tipo	Sólido	Armadura estructural: Barra de a madura: PHI 8	
Nivel	Nivel 1	<Sin nivel>	
Ejes	A-2 : Nivel 1		
Distancia Interferencia	-0.019		
Notas:

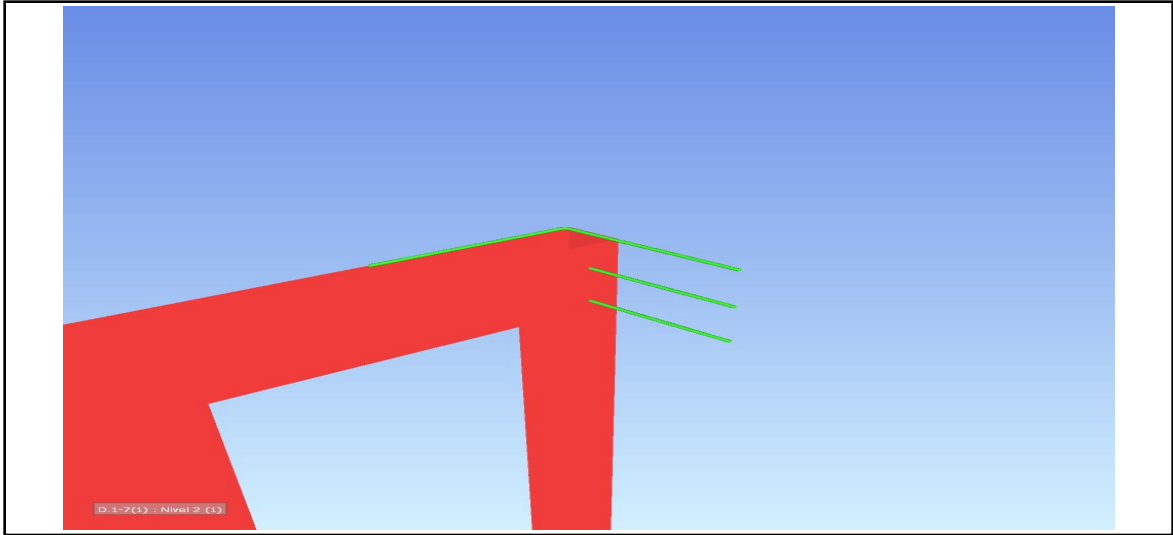
ARQ - EST - Conflicto13

Solucionar	Aprobado	Fecha	17/8/2020
Ubicación	X	Y	Z
	1.026	-2.628	2.229
	Elemento 1	Elemento 2	
Id	311973	476498	
Nombre	0. Marmolina Texturizada	Barra de armadura	
Tipo	Sólido	Armadura estructural: Barra de a madura: PHI 12	
Nivel	Nivel 1	<Sin nivel>	
Ejes	C-6 : Nivel 1		
Distancia Interferencia	-0.019		
Notas:

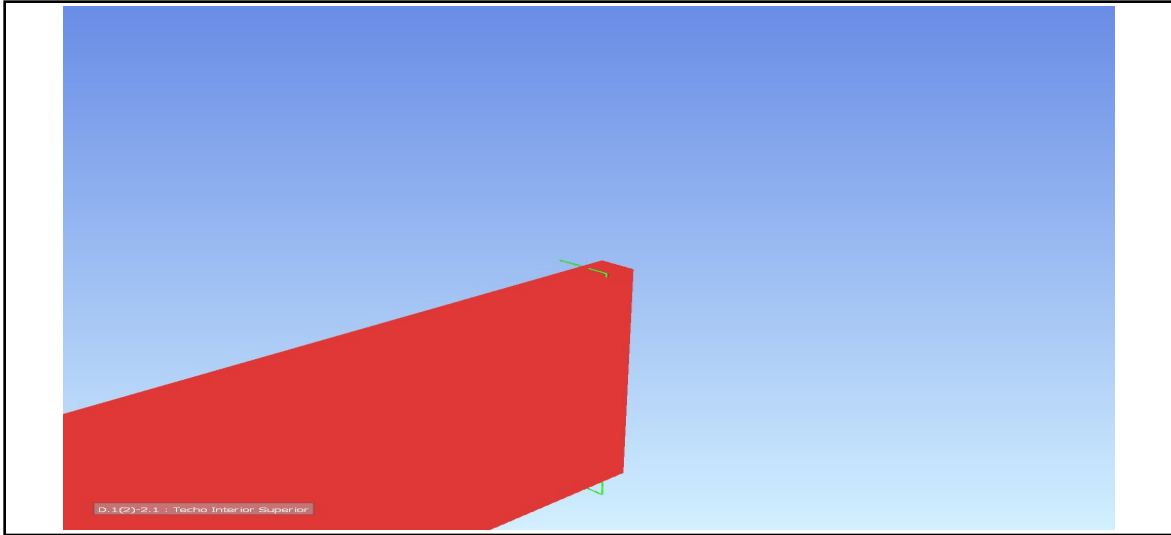
ARQ - EST - Conflicto14

Solucionar	Aprobado	Fecha	17/8/2020
Ubicación	X	Y	Z
	2.666	3.679	2.305
	Elemento 1	Elemento 2	
Id	312129	401934	
Nombre	0. Revestimiento interior yeso c	Barra de armadura	
Tipo	Sólido	Armadura estructural: Barra de a madura: PHI 10	
Nivel	Nivel 1	<Sin nivel>	
Ejes	D.1-1 : Nivel 1		
Distancia Interferencia	-0.018		
Notas:

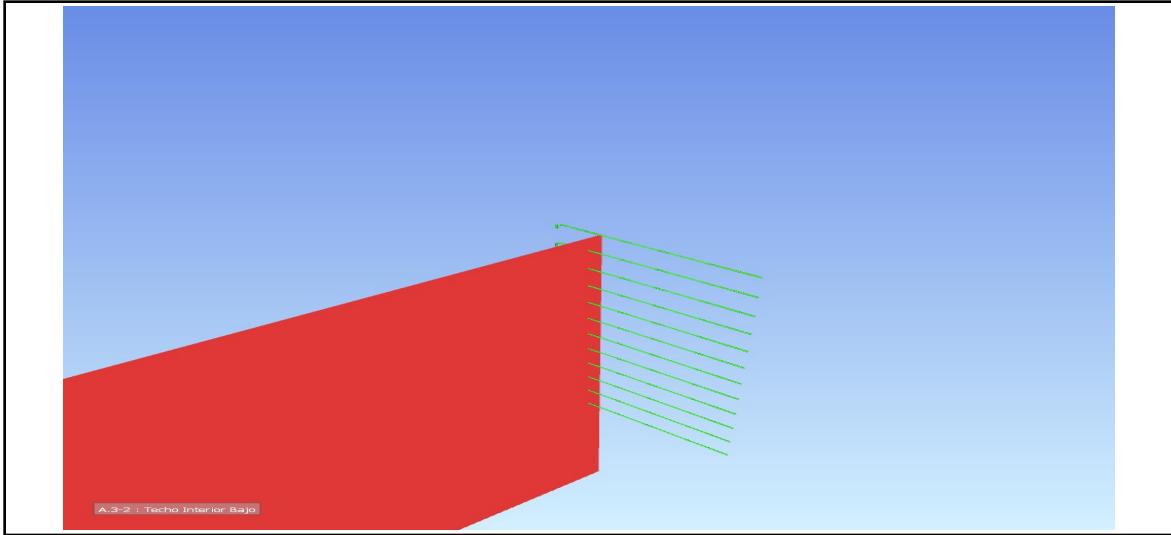
ARQ - EST - Conflicto15

Solucionar	Aprobado	Fecha	17/8/2020
Ubicación	X	Y	Z
	-2.689	3.690	2.111
	Elemento 1	Elemento 2	
Id	-	453734	
Nombre	0. Revestimiento interior yeso c	Barra de armadura	
Tipo	Sólido	Armadura estructural: Barra de a madura: PHI 8	
Nivel	Nivel 1	<Sin nivel>	
Ejes	A-1 : Nivel 1		
Distancia Interferencia	-0.017		
Notas:

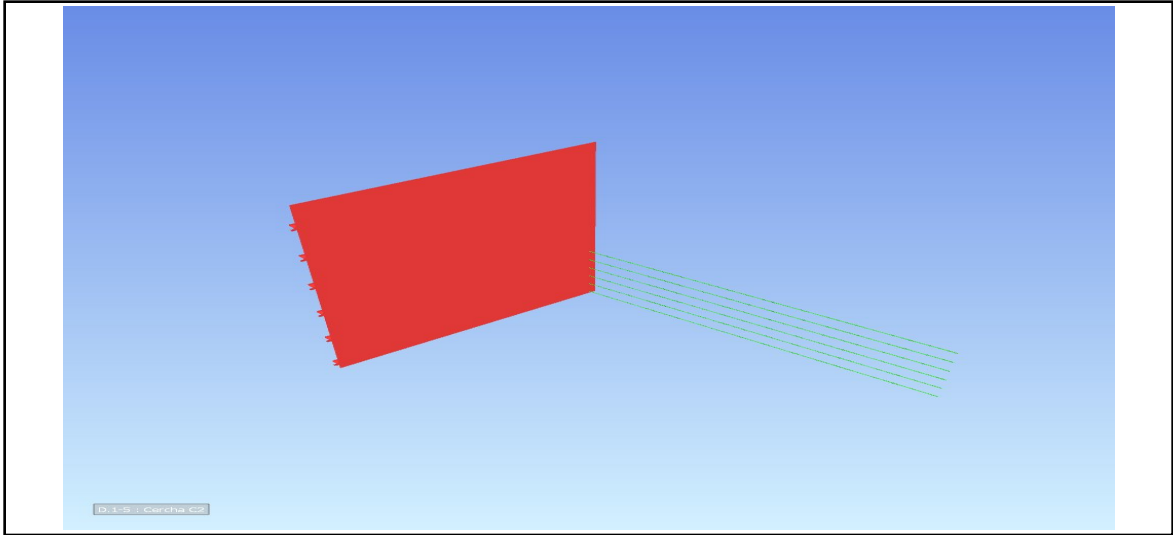
ARQ - EST - Conflicto16

Solucionar	Aprobado	Fecha	17/8/2020
Ubicación	X	Y	Z
	-2.689	3.685	0.433
	Elemento 1	Elemento 2	
Id	-	453735	
Nombre	0. Revestimiento interior yeso c	Barra de armadura	
Tipo	Sólido	Armadura estructural: Barra de a madura: PHI 8	
Nivel	Nivel 1	<Sin nivel>	
Ejes	A-1 : Nivel 1		
Distancia Interferencia	-0.017		
Notas:

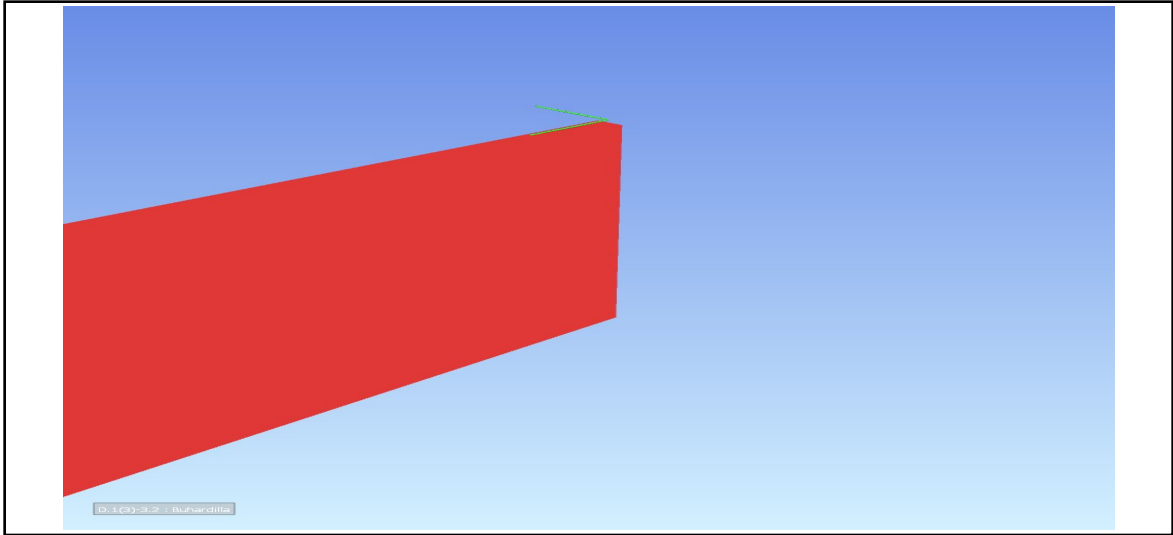
ARQ - EST - Conflicto17

Solucionar	Aprobado	Fecha	17/8/2020
Ubicación	X	Y	Z
	2.666	3.687	0.640
	Elemento 1	Elemento 2	
Id	312129	460941	
Nombre	0. Revestimiento interior yeso c	Barra de armadura	
Tipo	Sólido	Armadura estructural: Barra de a madura: PHI 12	
Nivel	Nivel 1	<Sin nivel>	
Ejes	D.1-1 : Nivel 1		
Distancia Interferencia	-0.017		
Notas:

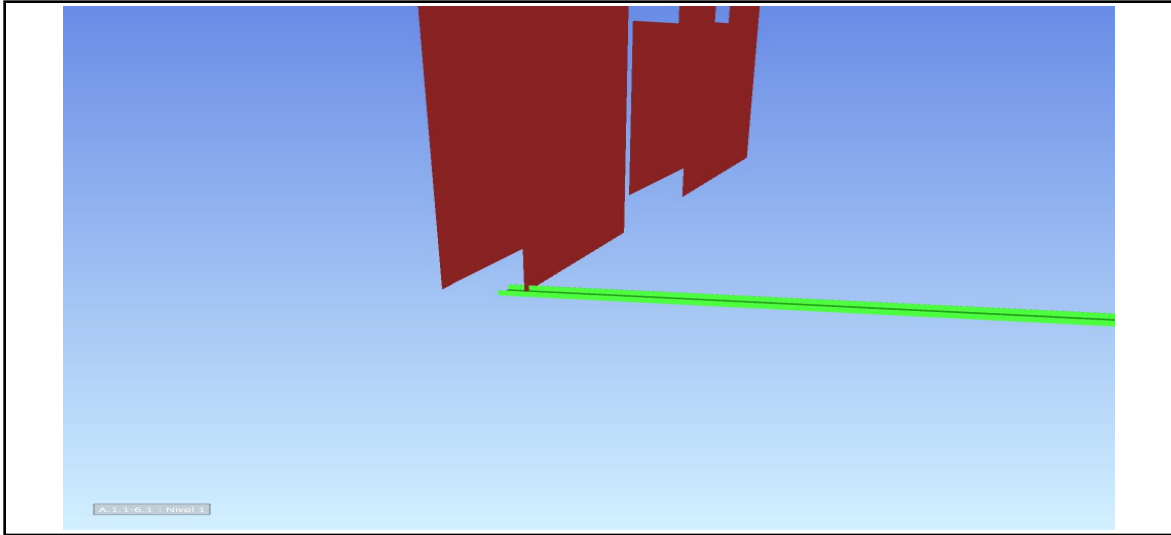
ARQ - EST - Conflicto18

Solucionar	Nuevo	Fecha	17/8/2020
Ubicación	X	Y	Z
	-2.714	-1.522	0.010
	Elemento 1	Elemento 2	
Id	409824	536254	
Nombre	0. Revestimiento interior yeso c	Canal Normal - 61x20x0.5	
Tipo	Sólido	Armazón estructural	
Nivel	Nivel 1	Nivel 1	
Ejes	A-5 : Nivel 1		
Distancia Interferencia	-0.017		
Notas:

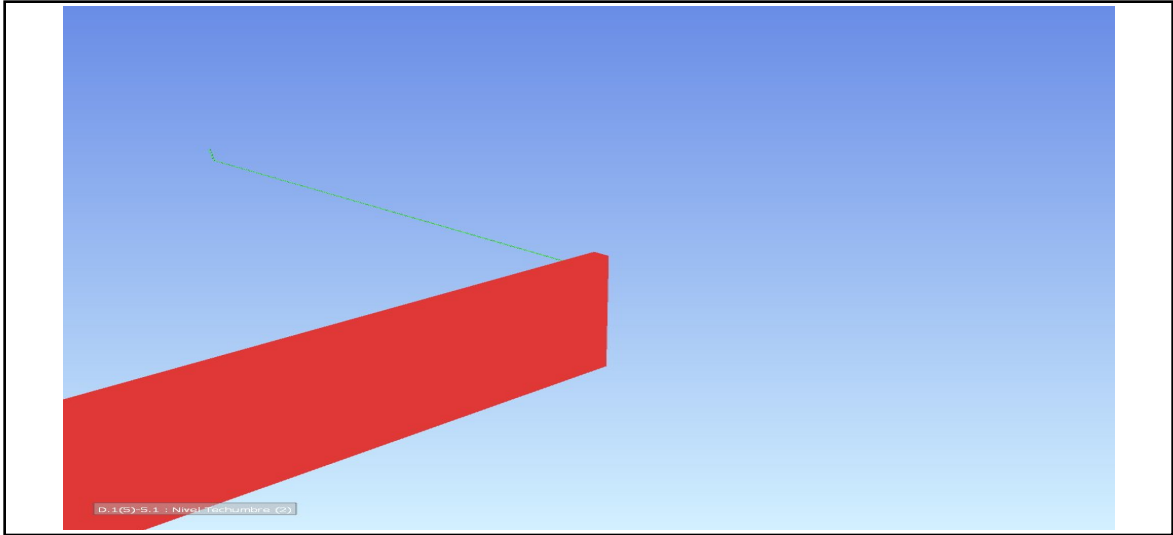
ARQ - EST - Conflicto19

Solucionar	Aprobado	Fecha	17/8/2020
Ubicación	X	Y	Z
	2.666	3.691	2.058
	Elemento 1	Elemento 2	
Id	312129	396099	
Nombre	0. Revestimiento interior yeso c	Barra de armadura	
Tipo	Sólido	Armadura estructural: Barra de a madura: PHI 12	
Nivel	Nivel 1	<Sin nivel>	
Ejes	D.1-1 : Nivel 1		
Distancia Interferencia	-0.016		
Notas:

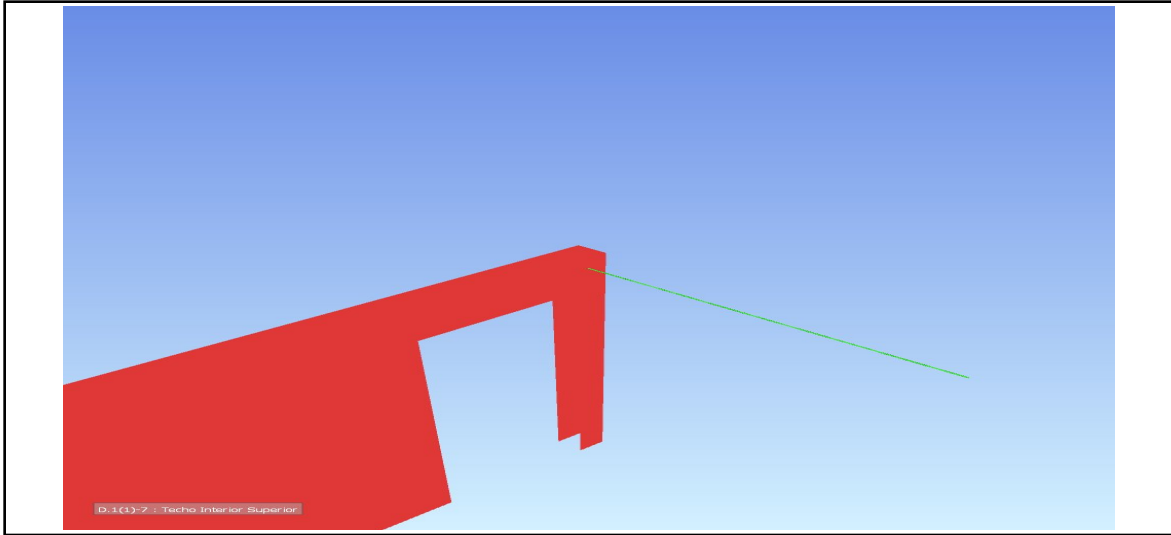
ARQ - EST - Conflicto20

Solucionar	Aprobado	Fecha	17/8/2020
Ubicación	X	Y	Z
	1.026	-2.641	2.237
	Elemento 1	Elemento 2	
Id	311973	400289	
Nombre	0. Marmolina Texturizada	Barra de armadura	
Tipo	Sólido	Armadura estructural: Barra de a madura: PHI 8	
Nivel	Nivel 1	<Sin nivel>	
Ejes	C-6 : Nivel 1		
Distancia Interferencia	-0.015		
Notas:

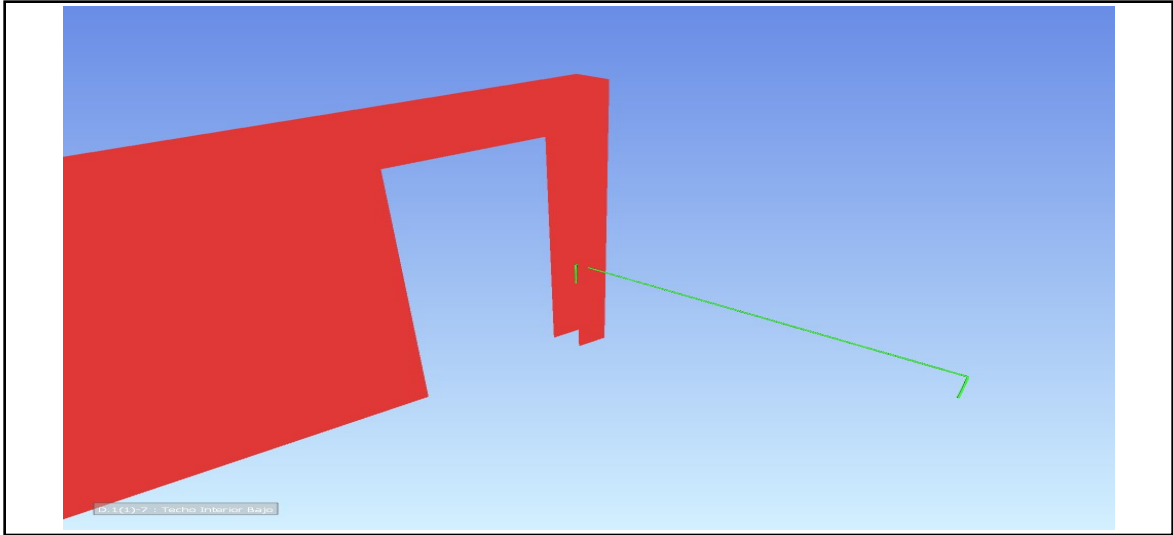
ARQ - EST - Conflicto21

Solucionar	Aprobado	Fecha	17/8/2020
Ubicación	X	Y	Z
	1.026	-2.641	0.806
	Elemento 1	Elemento 2	
Id	311973	473952	
Nombre	0. Marmolina Texturizada	Barra de armadura	
Tipo	Sólido	Armadura estructural: Barra de a madura: PHI 10	
Nivel	Nivel 1	<Sin nivel>	
Ejes	C-6 : Nivel 1		
Distancia Interferencia	-0.015		
Notas:

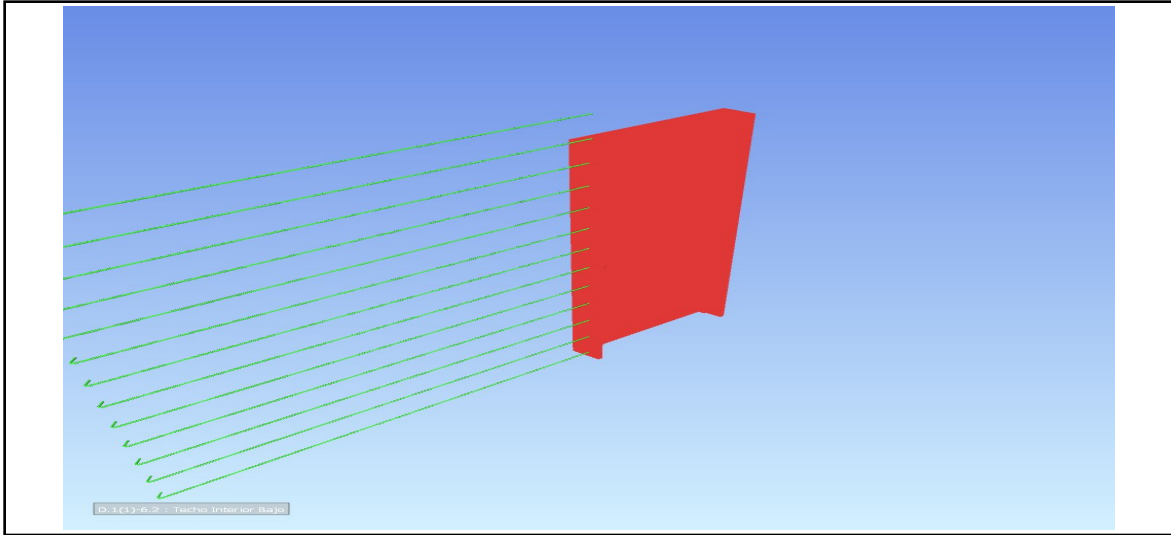
ARQ - EST - Conflicto22

Solucionar	Nuevo	Fecha	17/8/2020
Ubicación	X	Y	Z
	0.967	-3.553	0.947
	Elemento 1	Elemento 2	
Id	325618	481581	
Nombre	Cerezo	Barra de armadura	
Tipo	Sólido	Armadura estructural: Barra de a madura: PHI 8	
Nivel	Nivel 1	<Sin nivel>	
Ejes	C-6.1 : Nivel 1		
Distancia Interferencia	-0.015		
Notas:

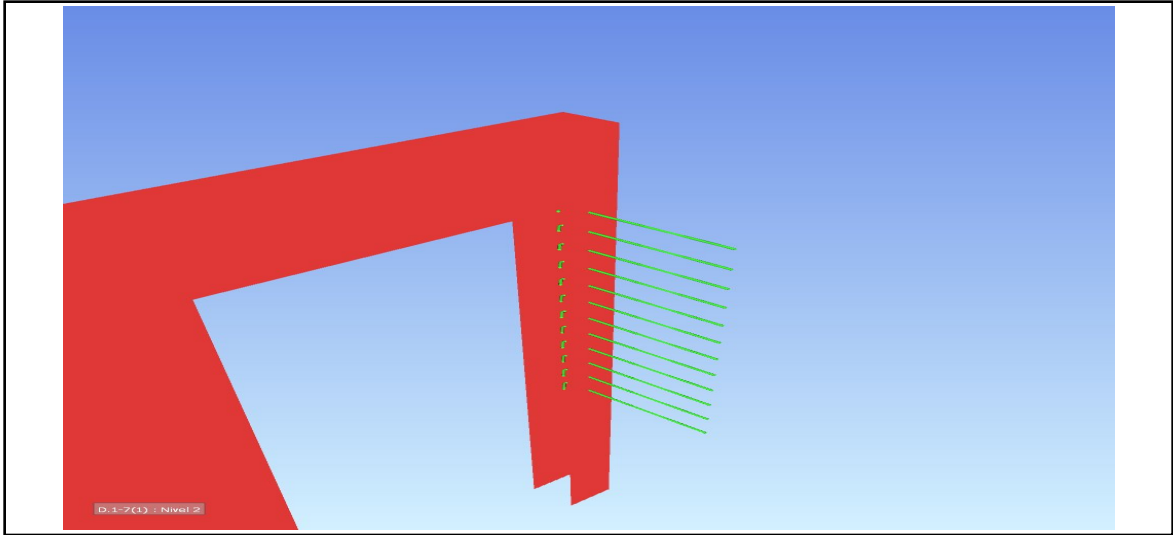
ARQ - EST - Conflicto23

Solucionar	Aprobado	Fecha	17/8/2020
Ubicación	X	Y	Z
	1.026	-2.628	1.681
	Elemento 1	Elemento 2	
Id	311973	473746	
Nombre	0. Marmolina Texturizada	Barra de armadura	
Tipo	Sólido	Armadura estructural: Barra de a madura: PHI 8	
Nivel	Nivel 1	<Sin nivel>	
Ejes	C-6 : Nivel 1		
Distancia Interferencia	-0.015		
Notas:

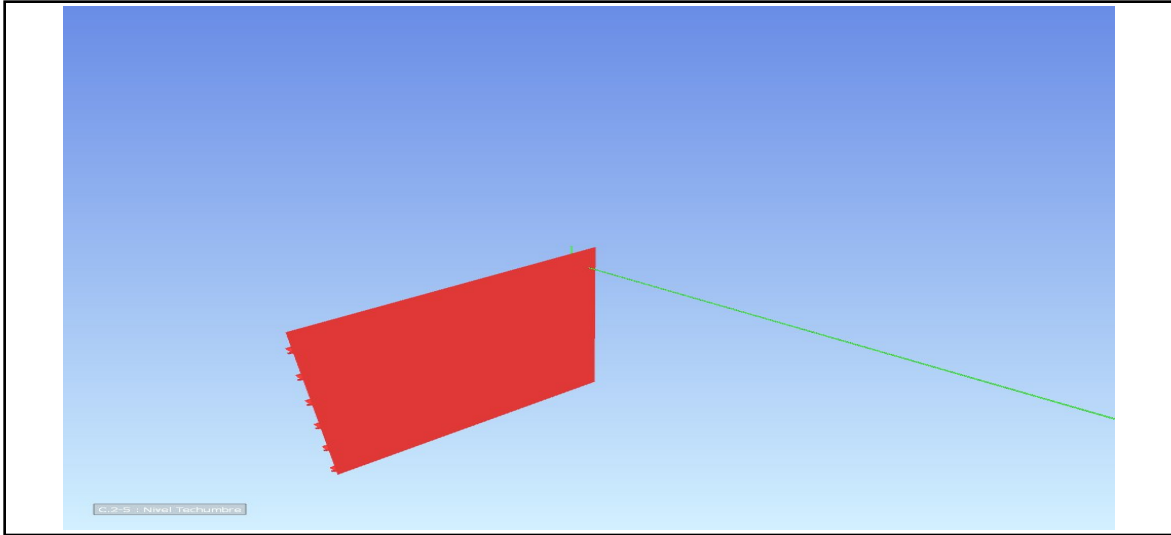
ARQ - EST - Conflicto24

Solucionar	Aprobado	Fecha	17/8/2020
Ubicación	X	Y	Z
	-2.689	3.690	2.049
	Elemento 1	Elemento 2	
Id	-	396099	
Nombre	0. Revestimiento interior yeso c	Barra de armadura	
Tipo	Sólido	Armadura estructural: Barra de a madura: PHI 12	
Nivel	Nivel 1	<Sin nivel>	
Ejes	A-1 : Nivel 1		
Distancia Interferencia	-0.014		
Notas:

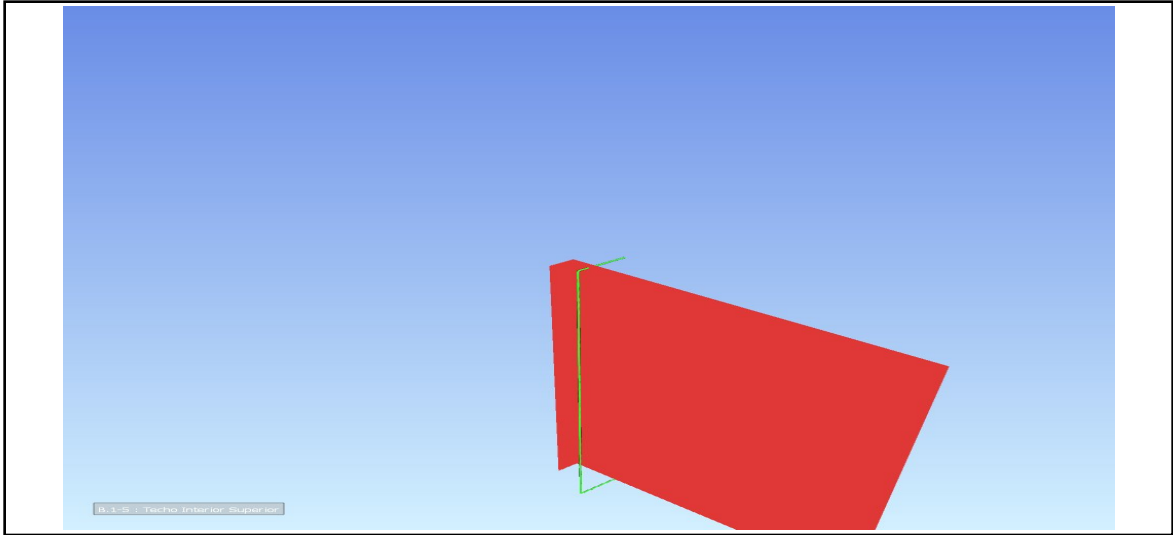
ARQ - EST - Conflicto25

Solucionar	Aprobado	Fecha	17/8/2020
Ubicación	X	Y	Z
	-2.793	1.477	2.302
	Elemento 1	Elemento 2	
Id	312942	428123	
Nombre	0. Pintura Latex Blanco	Barra de armadura	
Tipo	Sólido	Armadura estructural: Barra de a madura: PHI 10	
Nivel	Nivel 1	<Sin nivel>	
Ejes	A-2 : Nivel 1		
Distancia Interferencia	-0.014		
Notas:

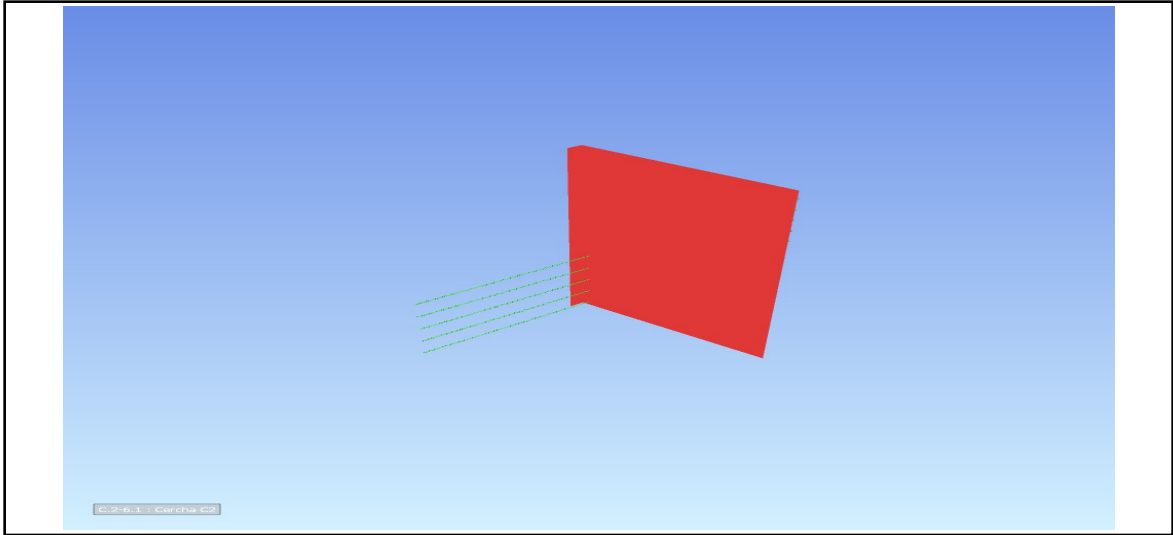
ARQ - EST - Conflicto26

Solucionar	Aprobado	Fecha	17/8/2020
Ubicación	X	Y	Z
	-2.816	1.477	0.604
	Elemento 1	Elemento 2	
Id	312942	464683	
Nombre	0. Pintura Latex Blanco	Barra de armadura	
Tipo	Sólido	Armadura estructural: Barra de a madura: PHI 8	
Nivel	Nivel 1	<Sin nivel>	
Ejes	A-2 : Nivel 1		
Distancia Interferencia	-0.013		
Notas:

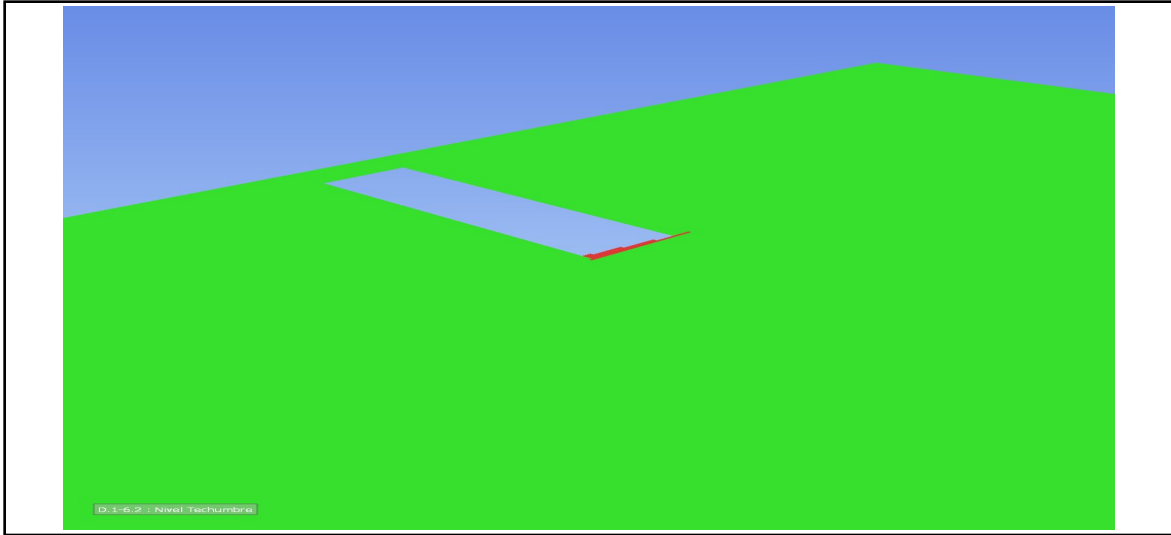
ARQ - EST - Conflicto27

Solucionar	Aprobado	Fecha	17/8/2020
Ubicación	X	Y	Z
	-0.352	-2.313	2.340
	Elemento 1	Elemento 2	
Id	331107	318182	
Nombre	Tramo(interno)	Losa de cimentación	
Tipo	Huellas/Contraheallas	Cimentación estructural: Losa d cimentación: Losa Segundo Piso	
Nivel	<Sin nivel>	Nivel 2	
Ejes	A.3-5.1 : Nivel 1		
Distancia Interferencia	-0.013		
Notas:

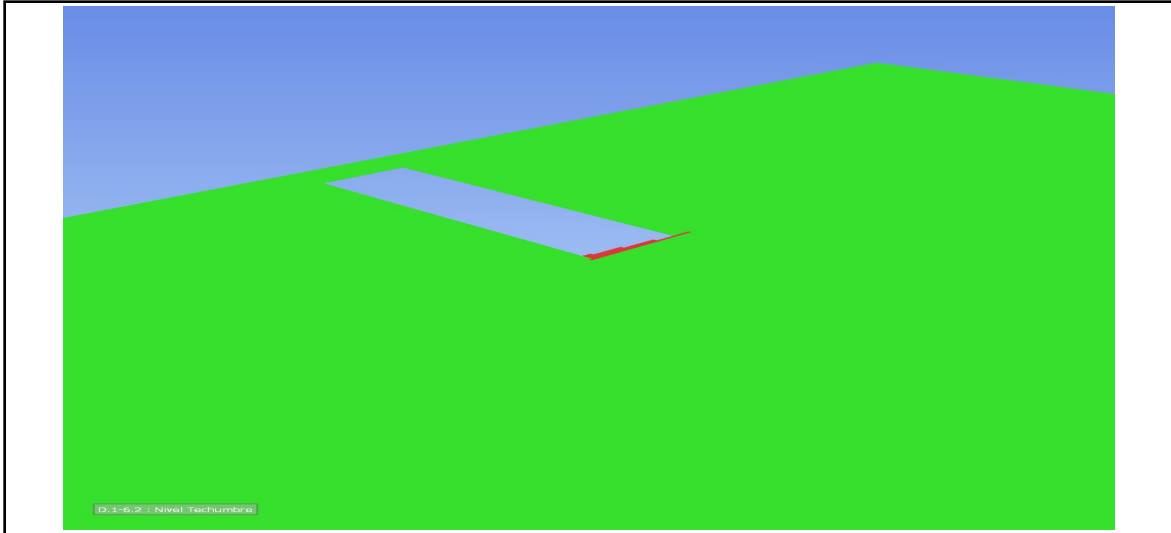
ARQ - EST - Conflicto28

Solucionar	Aprobado	Fecha	17/8/2020
Ubicación	X	Y	Z
	-0.352	-2.313	2.340
	Elemento 1	Elemento 2	
Id	328646	318182	
Nombre	Huella 50 mm Contrahuella 13 mm	Losa de cimentación	
Tipo	Tramos: Tramo no monolítico: Huella 50 mm Contrahuella 13 mm	Cimentación estructural: Losa de cimentación: Losa Segundo Piso	
Nivel	Nivel 1	Nivel 2	
Ejes	A.3-5.1 : Nivel 1		
Distancia Interferencia	-0.013		
Notas:

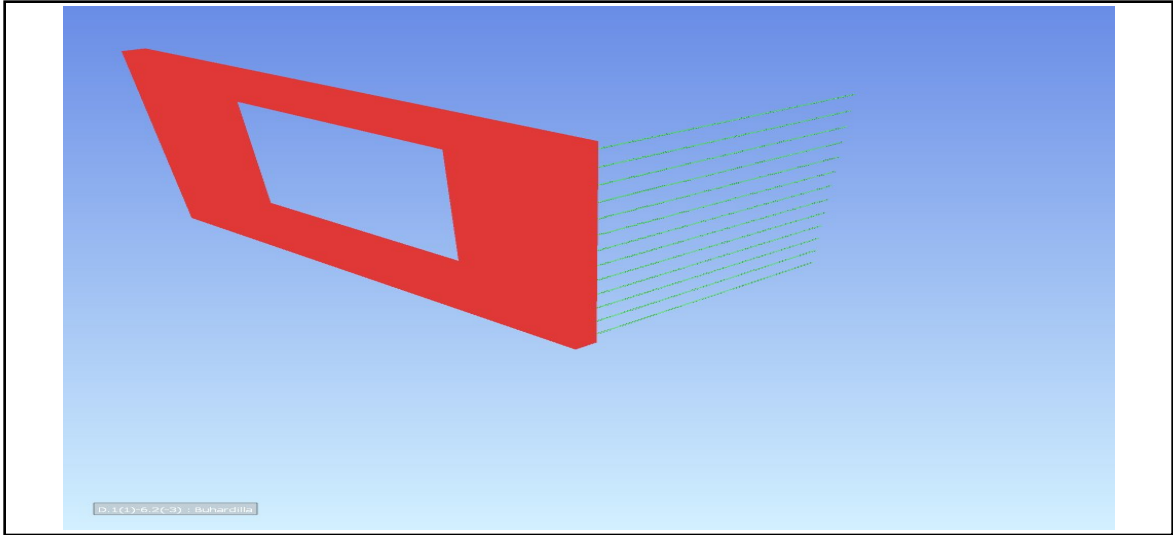
ARQ - EST - Conflicto29

Solucionar	Aprobado	Fecha	17/8/2020
Ubicación	X	Y	Z
	0.968	-5.543	0.954
	Elemento 1	Elemento 2	
Id	311913	481581	
Nombre	0. Revestimiento interior yeso c	Barra de armadura	
Tipo	Sólido	Armadura estructural: Barra de a madura: PHI 8	
Nivel	Nivel 1	<Sin nivel>	
Ejes	C-7 : Nivel 1		
Distancia Interferencia	-0.013		
Notas:

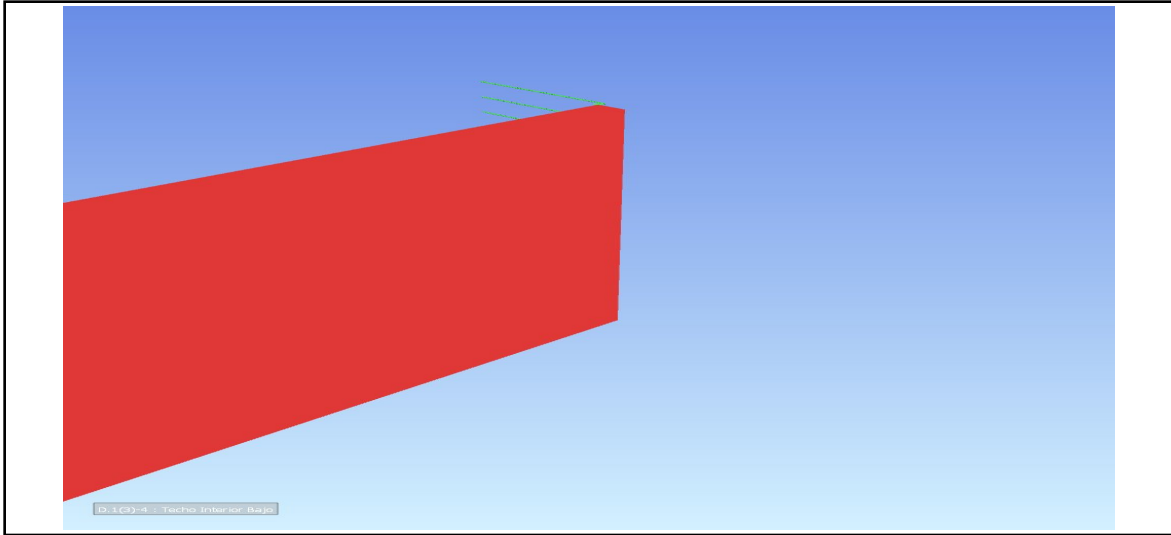
ARQ - EST - Conflicto30

Solucionar	Aprobado	Fecha	17/8/2020
Ubicación	X	Y	Z
	2.666	3.690	0.624
	Elemento 1	Elemento 2	
Id	312129	458349	
Nombre	0. Revestimiento interior yeso c	Barra de armadura	
Tipo	Sólido	Armadura estructural: Barra de a madura: PHI 8	
Nivel	Nivel 1	<Sin nivel>	
Ejes	D.1-1 : Nivel 1		
Distancia Interferencia	-0.012		
Notas:

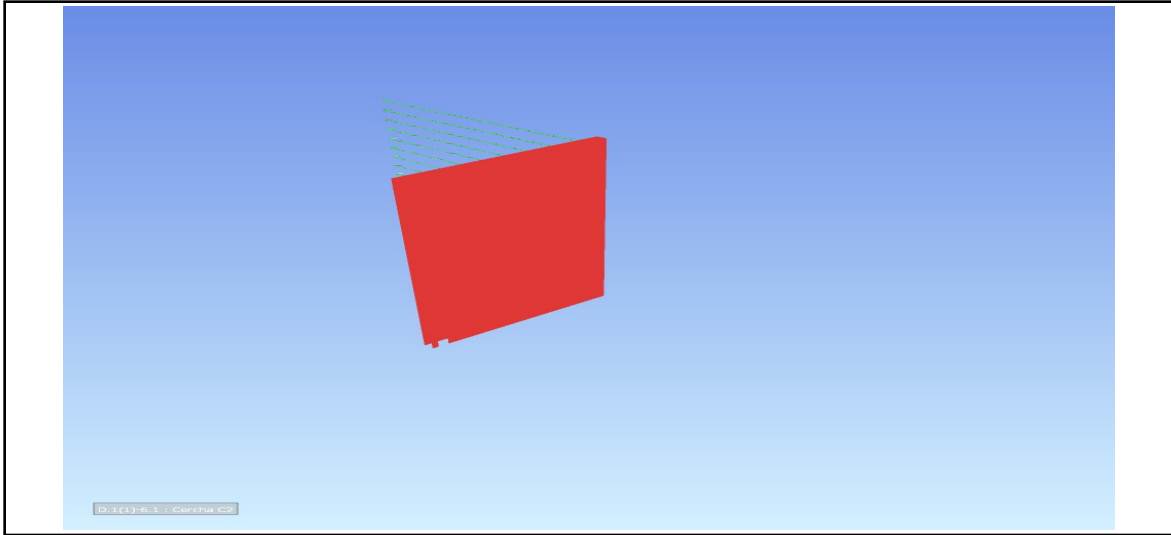
ARQ - EST - Conflicto31

Solucionar	Aprobado	Fecha	17/8/2020
Ubicación	X	Y	Z
	-0.804	1.421	0.457
	Elemento 1	Elemento 2	
Id	313466	469555	
Nombre	0. Revestimiento interior yeso c	Barra de armadura	
Tipo	Sólido	Armadura estructural: Barra de a madura: PHI 8	
Nivel	Nivel 1	<Sin nivel>	
Ejes	B-2 : Nivel 1		
Distancia Interferencia	-0.012		
Notas:

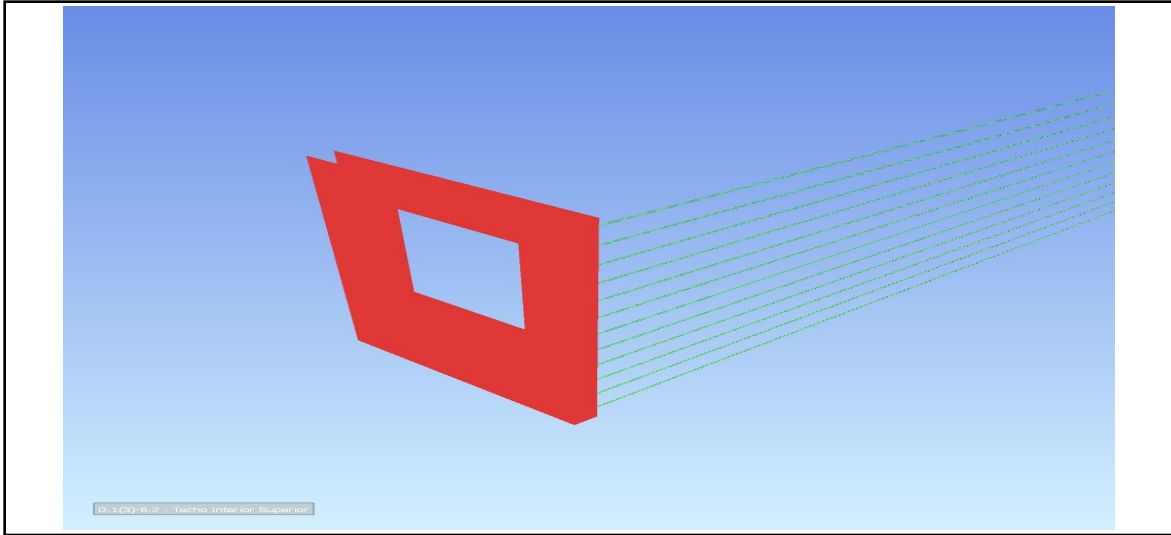
ARQ - EST - Conflicto32

Solucionar	Aprobado	Fecha	17/8/2020
Ubicación	X	Y	Z
	2.769	-2.543	1.816
	Elemento 1	Elemento 2	
Id	312023	471135	
Nombre	0. Revestimiento interior yeso c	Barra de armadura	
Tipo	Sólido	Armadura estructural: Barra de a madura: PHI 8	
Nivel	Nivel 1	<Sin nivel>	
Ejes	D.1-6 : Nivel 1		
Distancia Interferencia	-0.012		
Notas:
