ARQ - EST - Conflicto1

Informacion de los Elementos en Conflicto

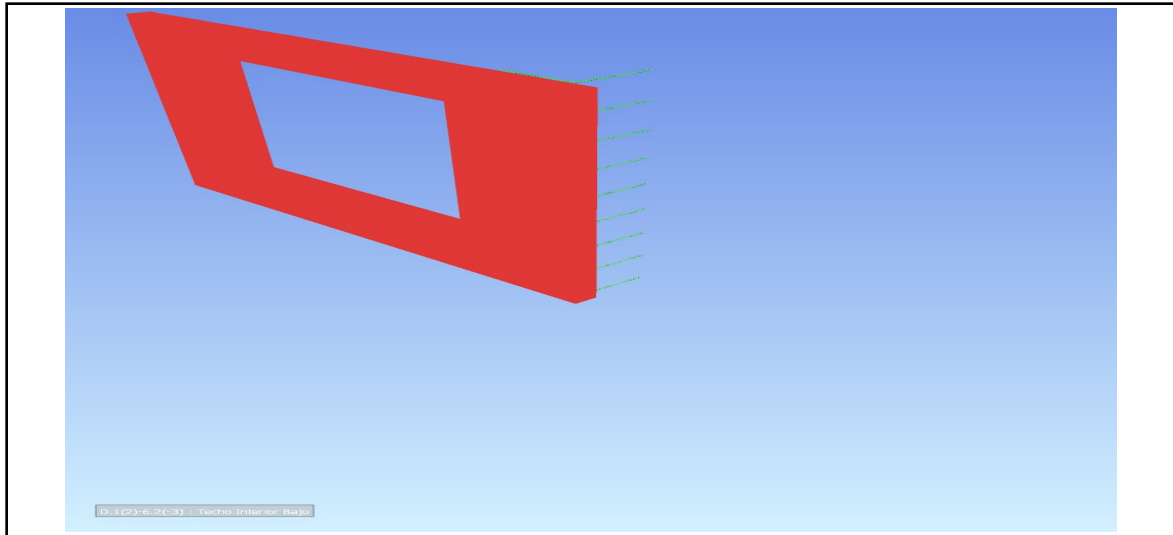
ARQ - EST - Conflicto33

Solucionar	Aprobado	Fecha	17/8/2020
Ubicación	X	Y	Z
	0.984	-5.543	0.340
	Elemento 1	Elemento 2	
Id	311913	480687	
Nombre	0. Revestimiento interior yeso c	Barra de armadura	
Tipo	Sólido	Armadura estructural: Barra de a madura: PHI 8	
Nivel	Nivel 1	<Sin nivel>	
Ejes	C-7 : Nivel 1		
Distancia Interferencia	-0.011		
Notas:

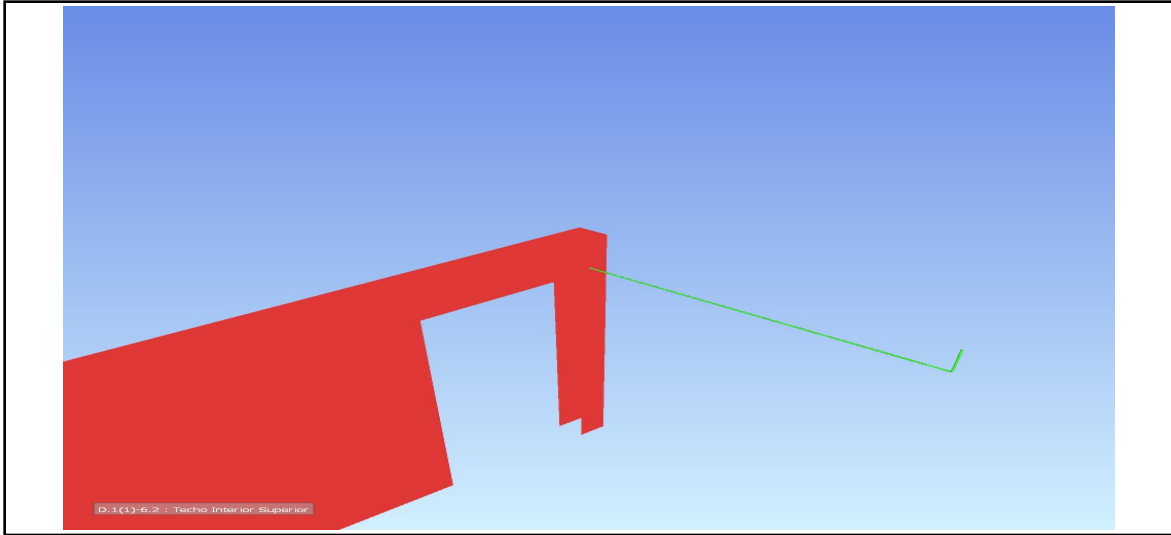
ARQ - EST - Conflicto34

Solucionar	Aprobado	Fecha	17/8/2020
Ubicación	X	Y	Z
	1.026	-2.647	2.055
	Elemento 1	Elemento 2	
Id	311973	410831	
Nombre	0. Marmolina Texturizada	Barra de armadura	
Tipo	Sólido	Armadura estructural: Barra de a madura: PHI 10	
Nivel	Nivel 1	<Sin nivel>	
Ejes	C-6.1 : Nivel 1		
Distancia Interferencia	-0.011		
Notas:

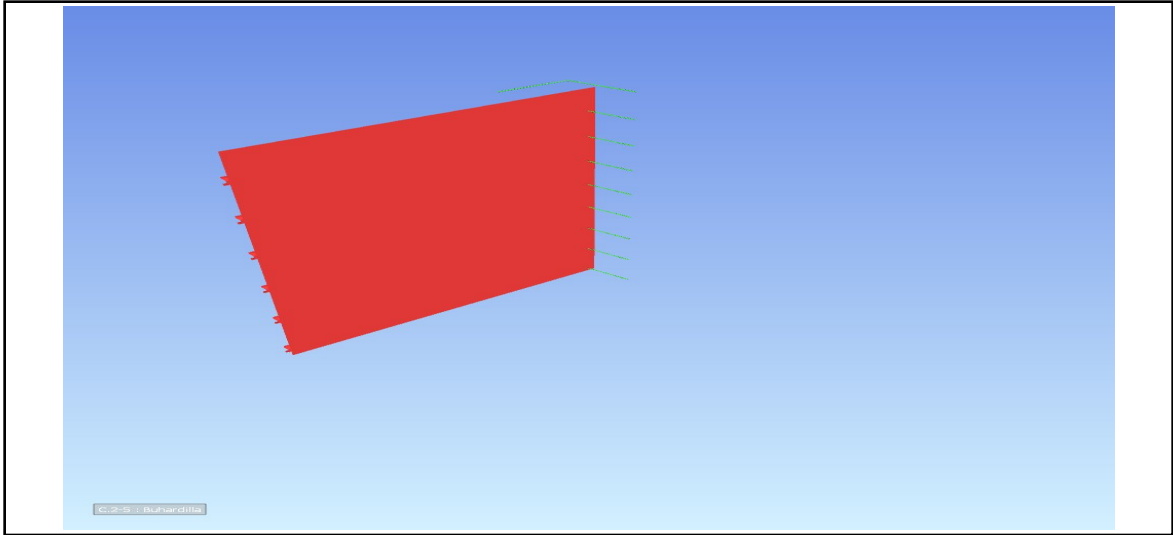
ARQ - EST - Conflicto35

Solucionar	Aprobado	Fecha	17/8/2020
Ubicación	X	Y	Z
	-2.689	3.699	0.017
	Elemento 1	Elemento 2	
Id	-	460572	
Nombre	0. Revestimiento interior yeso c	Barra de armadura	
Tipo	Sólido	Armadura estructural: Barra de a madura: PHI 8	
Nivel	Nivel 1	<Sin nivel>	
Ejes	A-1.1 : Nivel 1		
Distancia Interferencia	-0.010		
Notas:

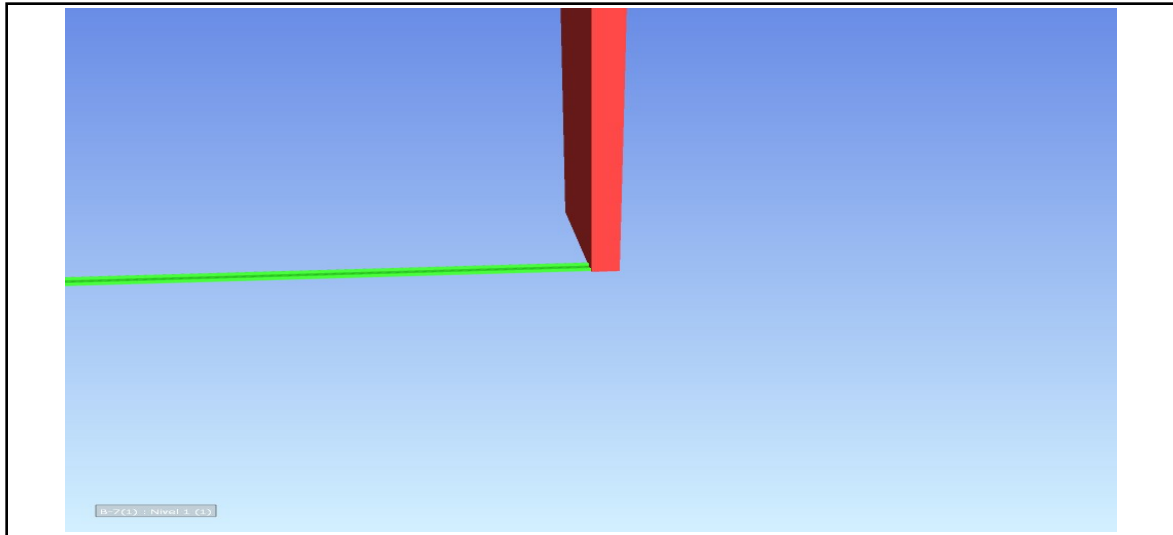
ARQ - EST - Conflicto36

Solucionar	Nuevo	Fecha	17/8/2020
Ubicación	X	Y	Z
	-0.814	-1.583	-0.004
	Elemento 1	Elemento 2	
Id	313198	536254	
Nombre	0. Revestimiento interior yeso c	Canal Normal - 61x20x0.5	
Tipo	Sólido	Armazón estructural	
Nivel	Nivel 1	Nivel 1	
Ejes	B-5 : Nivel 1		
Distancia Interferencia	-0.010		
Notas:

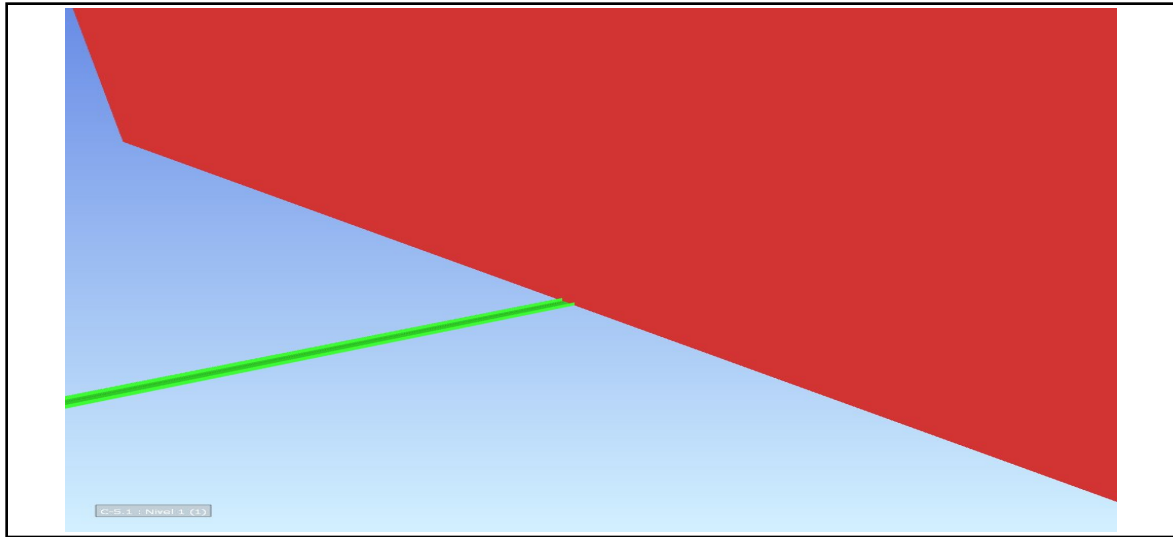
ARQ - EST - Conflicto37

Solucionar	Nuevo	Fecha	17/8/2020
Ubicación	X	Y	Z
	2.666	0.017	-0.009
	Elemento 1	Elemento 2	
Id	312129	537802	
Nombre	0. Revestimiento interior yeso c	Canal Normal - 61x20x0.5	
Tipo	Sólido	Armazón estructural	
Nivel	Nivel 1	Nivel 1	
Ejes	D.1-4 : Nivel 1		
Distancia Interferencia	-0.010		
Notas:

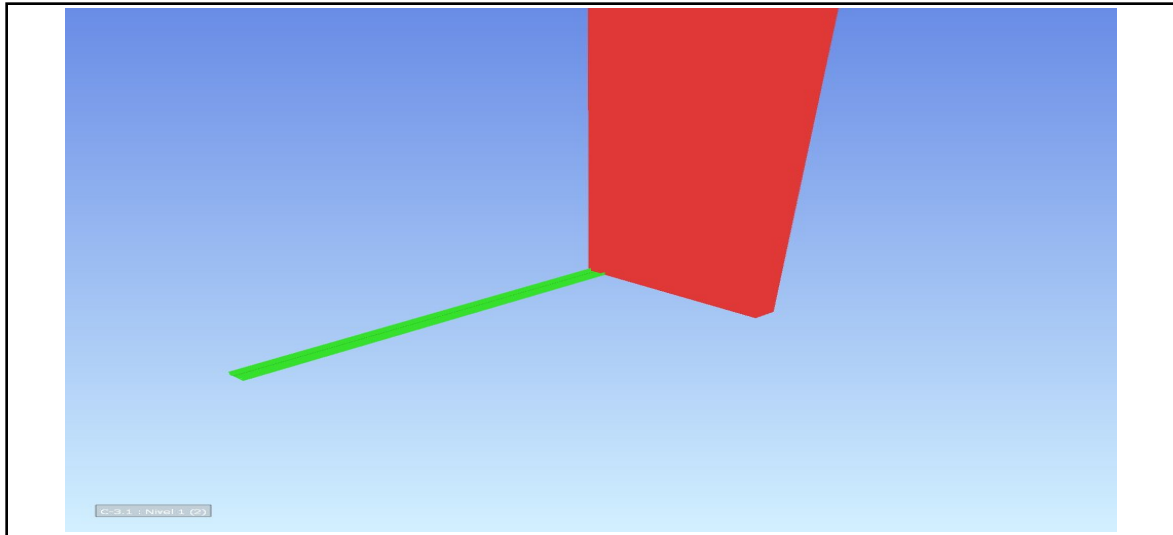
ARQ - EST - Conflicto38

Solucionar	Nuevo	Fecha	17/8/2020
Ubicación	X	Y	Z
	-1.364	2.747	-0.004
	Elemento 1	Elemento 2	
Id	313799	538573	
Nombre	0. Revestimiento interior yeso c	Canal Normal - 61x20x0.5	
Tipo	Sólido	Armazón estructural	
Nivel	Nivel 1	Nivel 1	
Ejes	A.1-1.a : Nivel 1		
Distancia Interferencia	-0.010		
Notas:

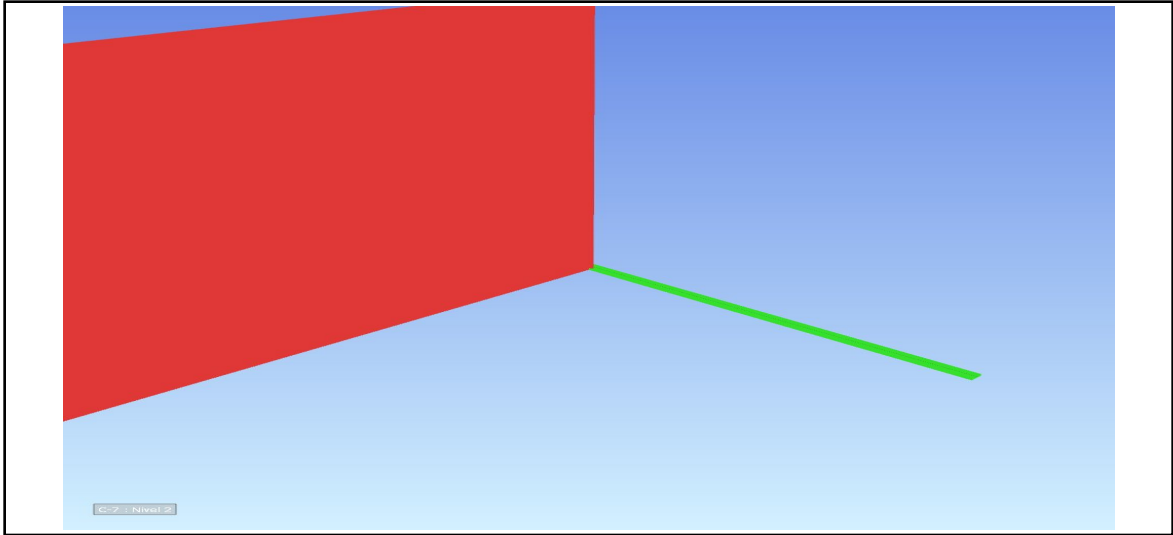
ARQ - EST - Conflicto39

Solucionar	Nuevo	Fecha	17/8/2020
Ubicación	X	Y	Z
	-2.714	-1.583	0.010
	Elemento 1	Elemento 2	
Id	312413	536254	
Nombre	0. Revestimiento interior yeso c	Canal Normal - 61x20x0.5	
Tipo	Sólido	Armazón estructural	
Nivel	Nivel 1	Nivel 1	
Ejes	A-5 : Nivel 1		
Distancia Interferencia	-0.010		
Notas:

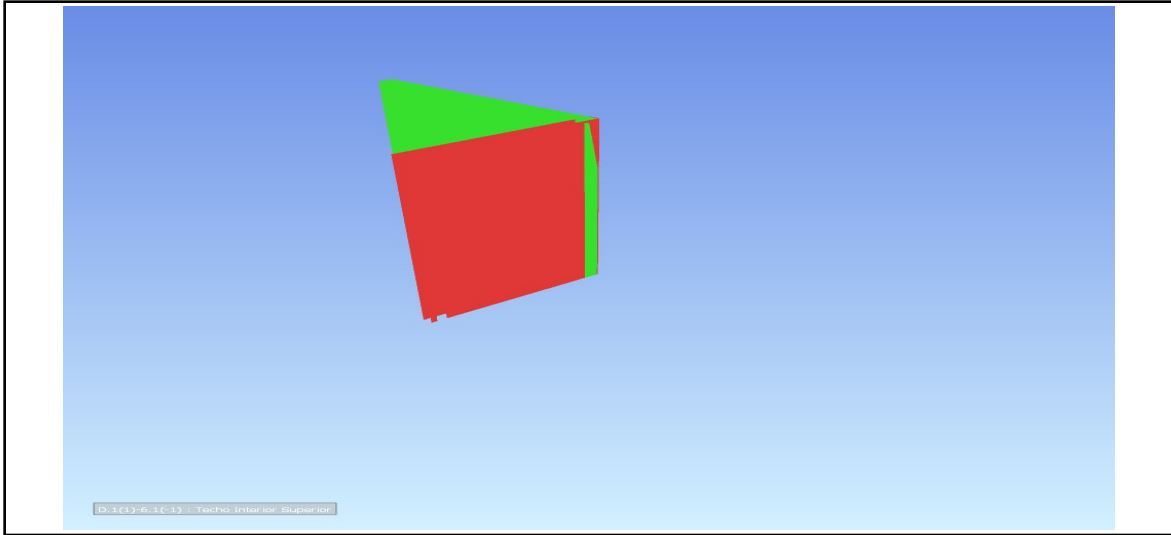
ARQ - EST - Conflicto40

Solucionar	Aprobado	Fecha	17/8/2020
Ubicación	X	Y	Z
	-0.804	1.477	0.061
	Elemento 1	Elemento 2	
Id	313466	312441	
Nombre	0. Revestimiento interior yeso c	Muro básico	
Tipo	Sólido	Muros: Muro básico: Muro Estructural - 120mm	
Nivel	Nivel 1	Nivel 1	
Ejes	B-2 : Nivel 1		
Distancia Interferencia	-0.010		
Notas:

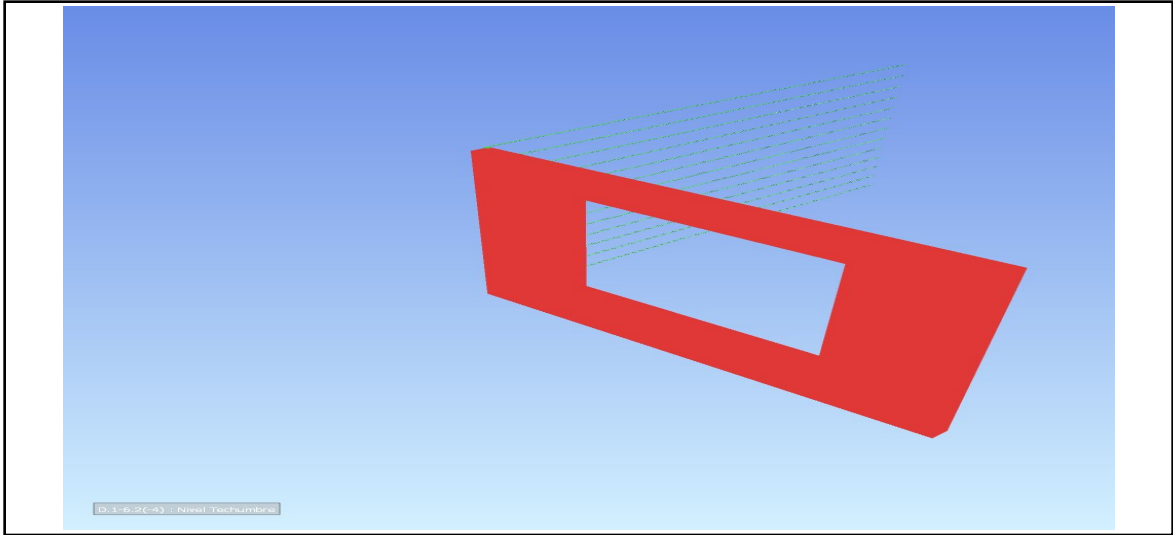
ARQ - EST - Conflicto41

Solucionar	Aprobado	Fecha	17/8/2020
Ubicación	X	Y	Z
	-2.817	-5.543	0.039
	Elemento 1	Elemento 2	
Id	311913	464984	
Nombre	0. Revestimiento interior yeso c	Barra de armadura	
Tipo	Sólido	Armadura estructural: Barra de a madura: PHI 8	
Nivel	Nivel 1	<Sin nivel>	
Ejes	A-7 : Nivel 1		
Distancia Interferencia	-0.010		
Notas:

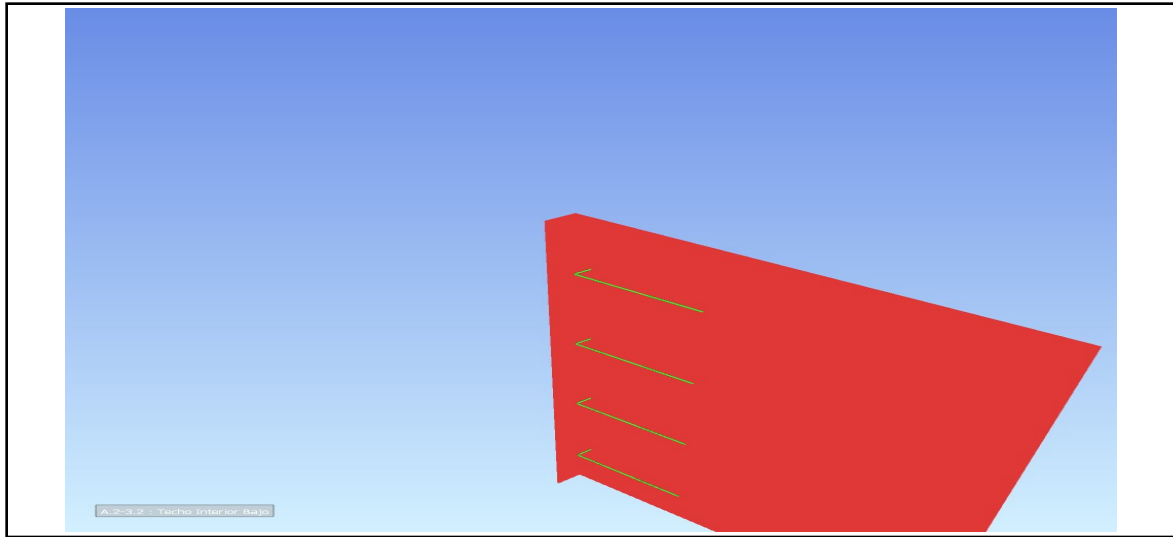
ARQ - EST - Conflicto42

Solucionar	Aprobado	Fecha	17/8/2020
Ubicación	X	Y	Z
	-2.812	1.477	1.976
	Elemento 1	Elemento 2	
Id	312942	470773	
Nombre	0. Pintura Latex Blanco	Barra de armadura	
Tipo	Sólido	Armadura estructural: Barra de a madura: PHI 8	
Nivel	Nivel 1	<Sin nivel>	
Ejes	A-2 : Nivel 1		
Distancia Interferencia	-0.010		
Notas:

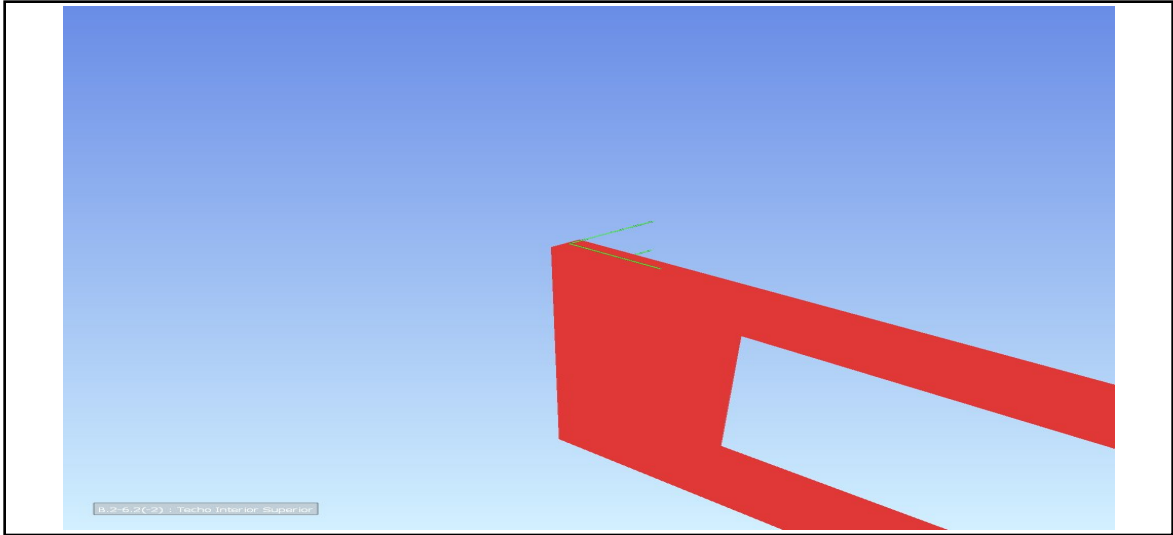
ARQ - EST - Conflicto43

Solucionar	Aprobado	Fecha	17/8/2020
Ubicación	X	Y	Z
	-2.818	-5.543	2.082
	Elemento 1	Elemento 2	
Id	311913	469290	
Nombre	0. Revestimiento interior yeso c	Barra de armadura	
Tipo	Sólido	Armadura estructural: Barra de a madura: PHI 8	
Nivel	Nivel 1	<Sin nivel>	
Ejes	A-7 : Nivel 1		
Distancia Interferencia	-0.010		
Notas:

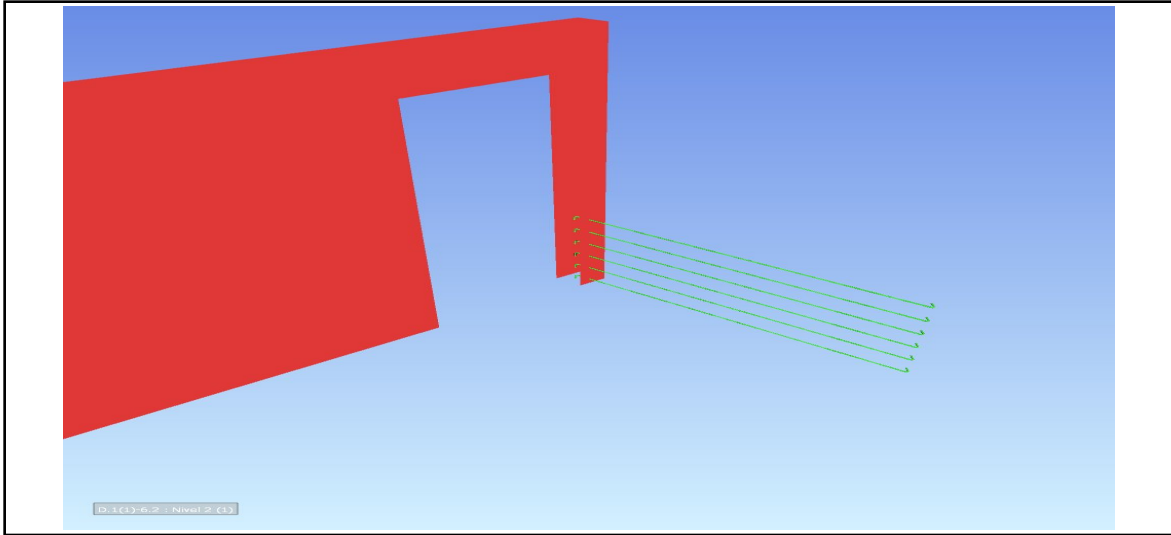
ARQ - EST - Conflicto44

Solucionar	Aprobado	Fecha	17/8/2020
Ubicación	X	Y	Z
	1.026	-2.645	0.162
	Elemento 1	Elemento 2	
Id	311973	474079	
Nombre	0. Marmolina Texturizada	Barra de armadura	
Tipo	Sólido	Armadura estructural: Barra de a madura: PHI 8	
Nivel	Nivel 1	<Sin nivel>	
Ejes	C-6.1 : Nivel 1		
Distancia Interferencia	-0.009		
Notas:

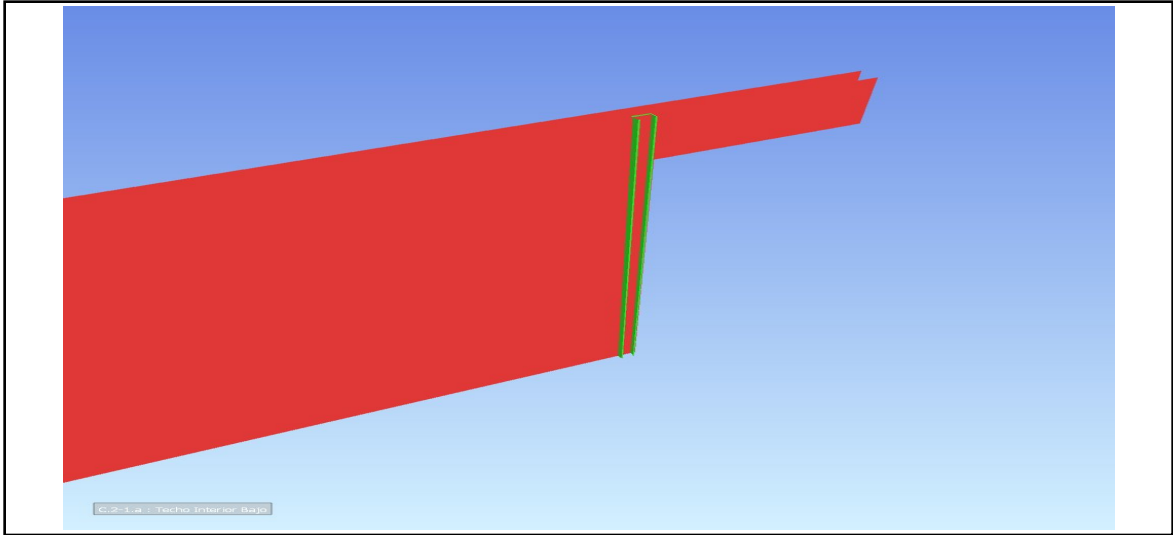
ARQ - EST - Conflicto45

Solucionar	Nuevo	Fecha	17/8/2020
Ubicación	X	Y	Z
	0.096	0.087	0.215
	Elemento 1	Elemento 2	
Id	314022	537475	
Nombre	0. Revestimiento interior yeso c	Montante Normal Perf - 60x38x0.5	
Tipo	Sólido	Armazón estructural	
Nivel	Nivel 1	Nivel 1	
Ejes	B.1-4 : Nivel 1		
Distancia Interferencia	-0.009		
Notas:

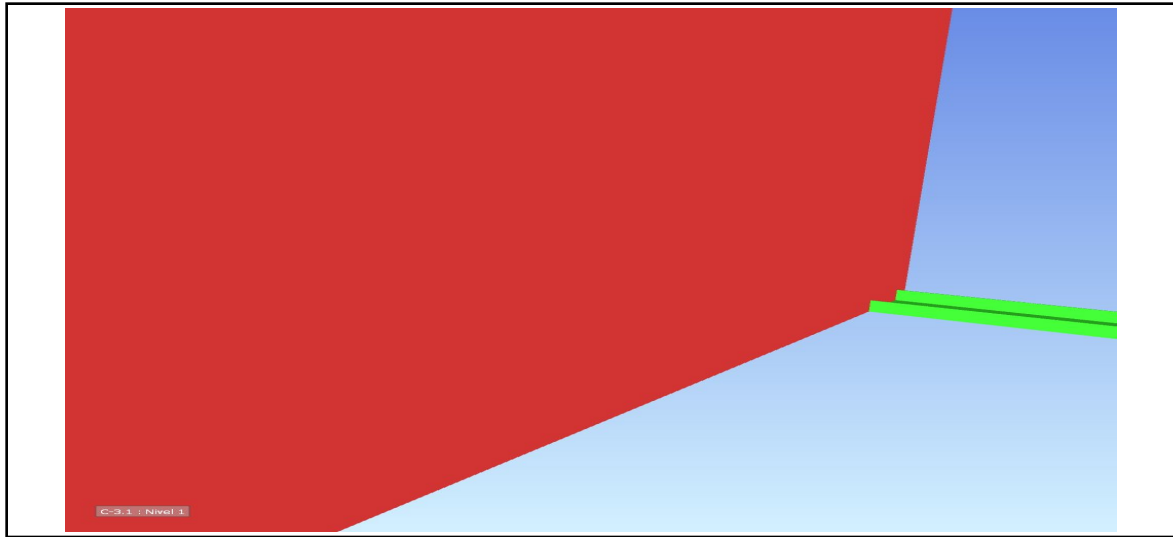
ARQ - EST - Conflicto46

Solucionar	Nuevo	Fecha	17/8/2020
Ubicación	X	Y	Z
	0.096	0.087	0.010
	Elemento 1	Elemento 2	
Id	314022	537465	
Nombre	0. Revestimiento interior yeso c	Canal Normal - 61x20x0.5	
Tipo	Sólido	Armazón estructural	
Nivel	Nivel 1	Nivel 1	
Ejes	B.1-4 : Nivel 1		
Distancia Interferencia	-0.008		
Notas:

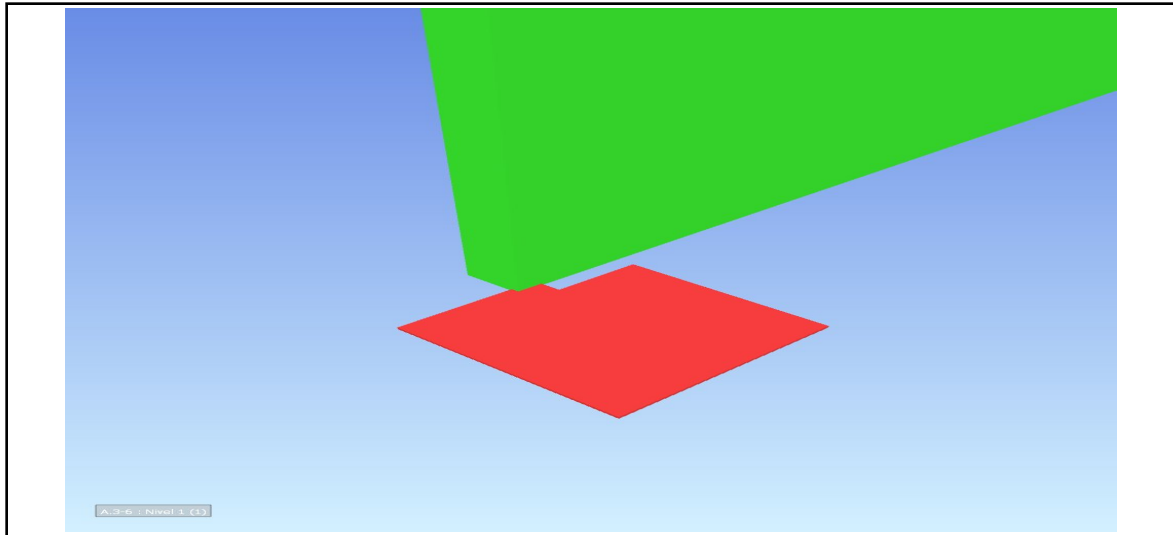
ARQ - EST - Conflicto47

Solucionar	Aprobado	Fecha	17/8/2020
Ubicación	X	Y	Z
	0.921	-3.503	-0.009
	Elemento 1	Elemento 2	
Id	690688	311970	
Nombre	0. Adhesivo Ceramica	Muro básico	
Tipo	Sólido	Muros: Muro básico: Muro Estructural - 120mm	
Nivel	Nivel 1	Nivel 1	
Ejes	C-6.1 : Nivel 1		
Distancia Interferencia	-0.007		
Notas:

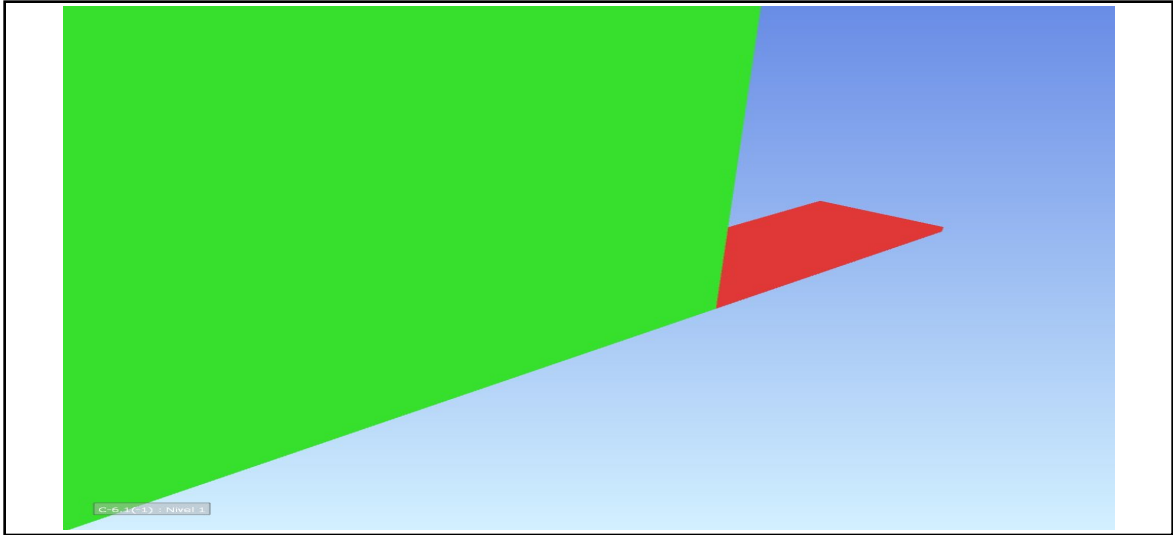
ARQ - EST - Conflicto48

Solucionar	Aprobado	Fecha	17/8/2020
Ubicación	X	Y	Z
	0.926	-3.503	-0.004
	Elemento 1	Elemento 2	
Id	690696	311970	
Nombre	0. Adhesivo Ceramica	Muro básico	
Tipo	Sólido	Muros: Muro básico: Muro Estructural - 120mm	
Nivel	Nivel 1	Nivel 1	
Ejes	C-6.1 : Nivel 1		
Distancia Interferencia	-0.007		
Notas:

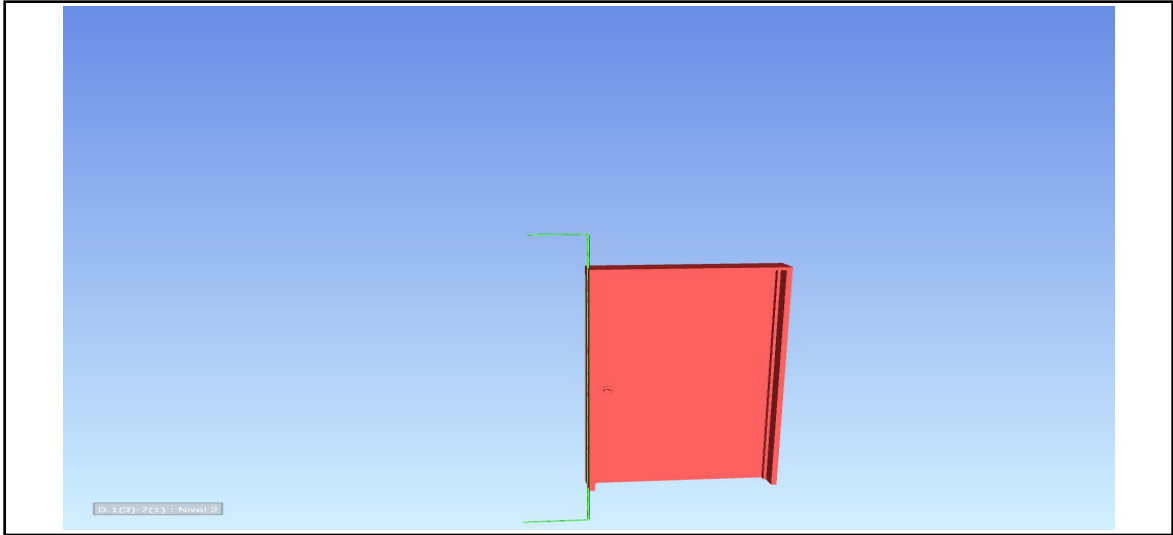
ARQ - EST - Conflicto49

Solucionar	Nuevo	Fecha	17/8/2020
Ubicación	X	Y	Z
	0.955	-3.547	2.015
	Elemento 1	Elemento 2	
Id	325618	420538	
Nombre	Cerezo	Barra de armadura	
Tipo	Sólido	Armadura estructural: Barra de a madura: PHI 10	
Nivel	Nivel 1	<Sin nivel>	
Ejes	C-6.1 : Nivel 1		
Distancia Interferencia	-0.007		
Notas:

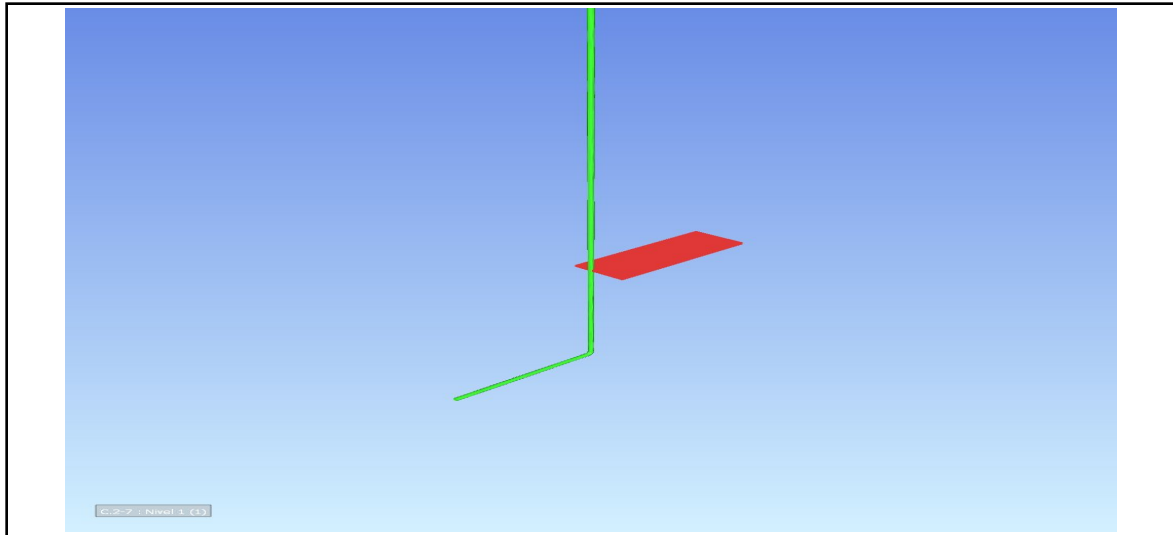
ARQ - EST - Conflicto50

Solucionar	Nuevo	Fecha	17/8/2020
Ubicación	X	Y	Z
	0.955	-3.548	-0.010
	Elemento 1	Elemento 2	
Id	690696	420538	
Nombre	0. Adhesivo Ceramica	Barra de armadura	
Tipo	Sólido	Armadura estructural: Barra de a madura: PHI 10	
Nivel	Nivel 1	<Sin nivel>	
Ejes	C-6.1 : Nivel Terreno		
Distancia Interferencia	-0.007		
Notas:

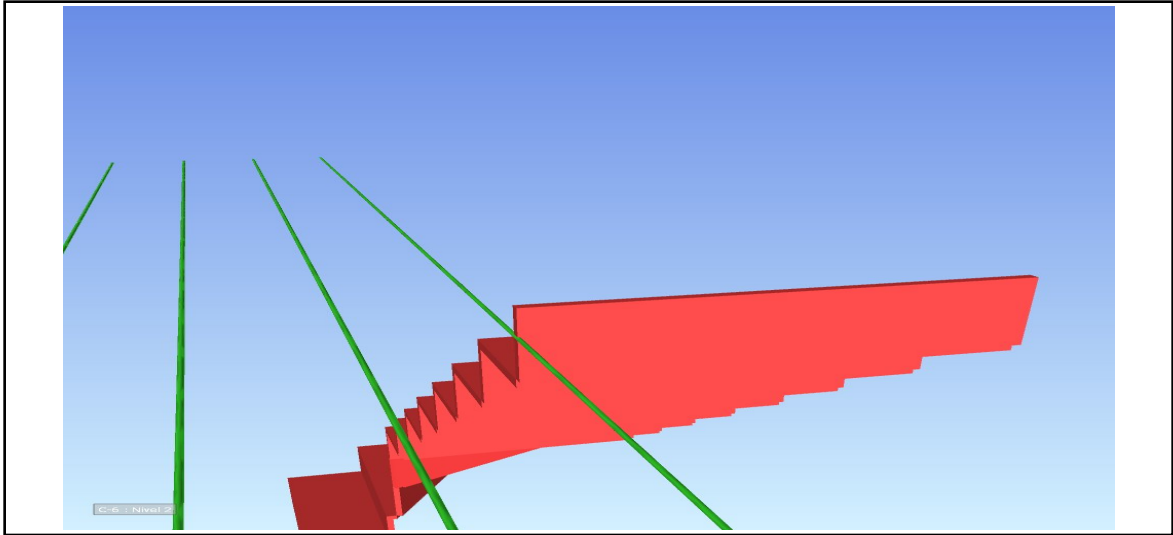
ARQ - EST - Conflicto51

Solucionar	Nuevo	Fecha	17/8/2020
Ubicación	X	Y	Z
	-0.352	-2.308	2.358
	Elemento 1	Elemento 2	
Id	331107	430431	
Nombre	Tramo(interno)	Barra de armadura	
Tipo	Huellas/Contraheullas	Armadura estructural: Barra de a madura: PHI 8	
Nivel	<Sin nivel>	<Sin nivel>	
Ejes	A.3-5.1 : Nivel 1		
Distancia Interferencia	-0.005		
Notas:

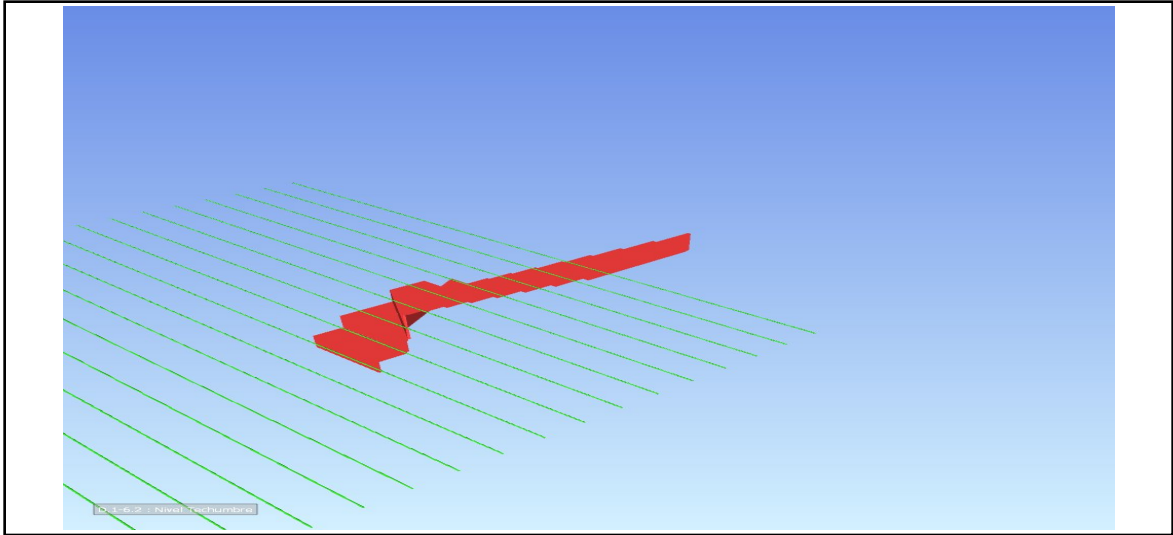
ARQ - EST - Conflicto52

Solucionar	Nuevo	Fecha	17/8/2020
Ubicación	X	Y	Z
	-0.352	-2.308	2.358
	Elemento 1	Elemento 2	
Id	328646	430431	
Nombre	Huella 50 mm Contrahuella 13 mm	Barra de armadura	
Tipo	Tramos: Tramo no monolítico: Huella 50 mm Contrahuella 13 mm	Armadura estructural: Barra de armadura: PHI 8	
Nivel	Nivel 1	<Sin nivel>	
Ejes	A.3-5.1 : Nivel 1		
Distancia Interferencia	-0.005		
Notas:

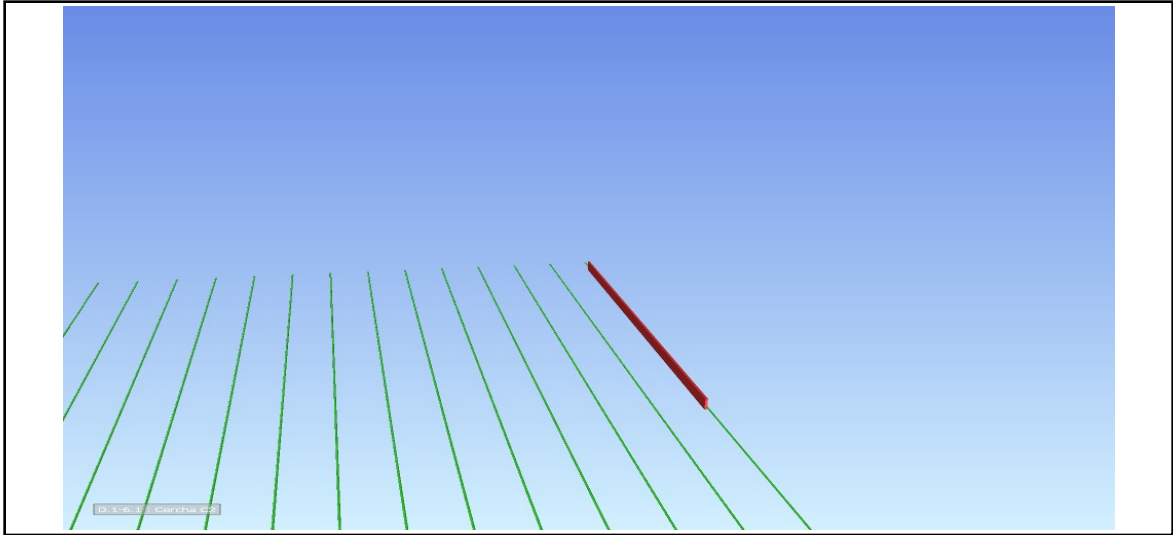
ARQ - EST - Conflicto53

Solucionar	Nuevo	Fecha	17/8/2020
Ubicación	X	Y	Z
	-2.714	-2.316	2.359
	Elemento 1	Elemento 2	
Id	525041	430431	
Nombre	Muro básico	Barra de armadura	
Tipo	Muros: Muro básico: Yeso Carto ST 10mm	Armadura estructural: Barra de a madura: PHI 8	
Nivel	Nivel 2	<Sin nivel>	
Ejes	A-5.1 : Nivel 1		
Distancia Interferencia	-0.003		
Notas:

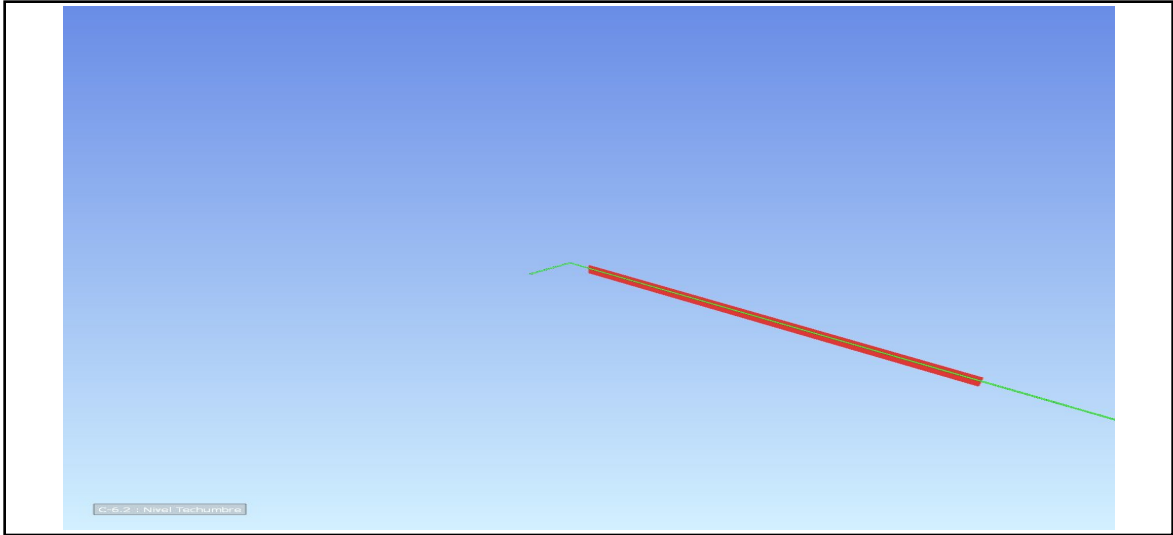
ARQ - EST - Conflicto54

Solucionar	Nuevo	Fecha	17/8/2020
Ubicación	X	Y	Z
	-2.714	-2.321	2.408
	Elemento 1	Elemento 2	
Id	525041	446003	
Nombre	Muro básico	Barra de armadura	
Tipo	Muros: Muro básico: Yeso Carto ST 10mm	Armadura estructural: Barra de a madura: PHI 12	
Nivel	Nivel 2	<Sin nivel>	
Ejes	A-5.1 : Nivel 1		
Distancia Interferencia	-0.003		
Notas:

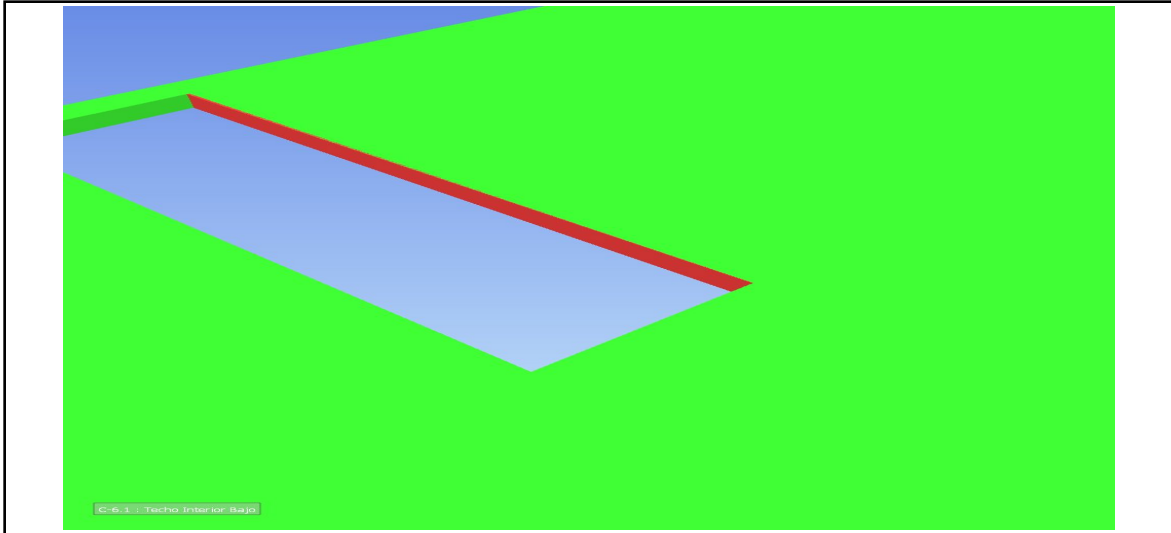
ARQ - EST - Conflicto55

Solucionar	Aprobado	Fecha	17/8/2020
Ubicación	X	Y	Z
	-2.714	-1.590	2.365
	Elemento 1	Elemento 2	
Id	524732	318182	
Nombre	Muro básico	Losa de cimentación	
Tipo	Muros: Muro básico: Yeso Carto ST 10mm	Cimentación estructural: Losa d cimentación: Losa Segundo Piso	
Nivel	Nivel 2	Nivel 2	
Ejes	A-5 : Nivel 1		
Distancia Interferencia	-0.003		
Notas:

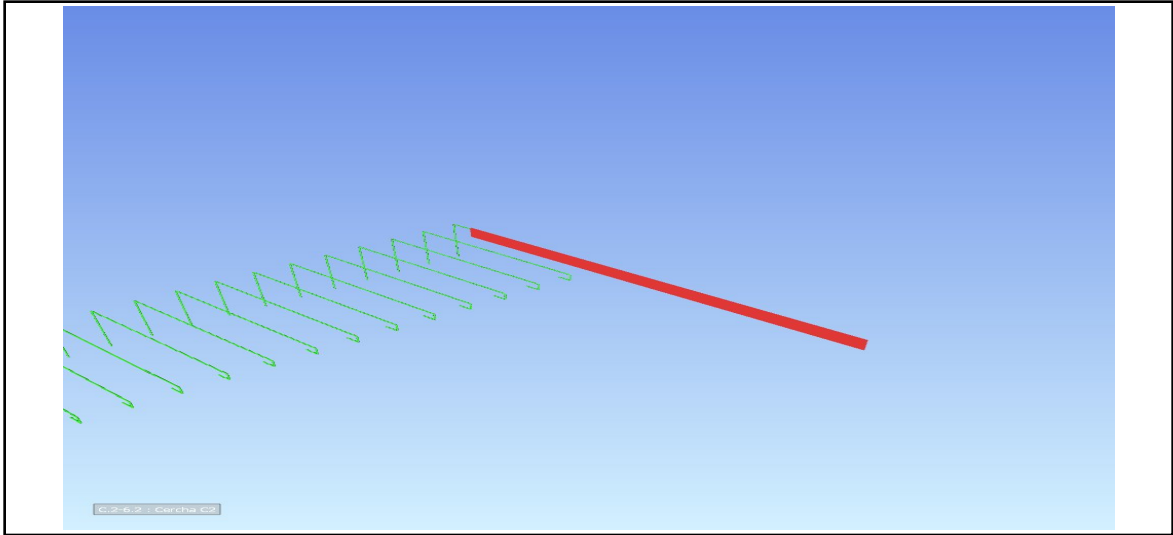
ARQ - EST - Conflicto56

Solucionar	Nuevo	Fecha	17/8/2020
Ubicación	X	Y	Z
	-1.889	-2.313	2.362
	Elemento 1	Elemento 2	
Id	525041	447383	
Nombre	Muro básico	Barra de armadura	
Tipo	Muros: Muro básico: Yeso Carto ST 10mm	Armadura estructural: Barra de a madura: PHI 8	
Nivel	Nivel 2	<Sin nivel>	
Ejes	A.1.1-5.1 : Nivel 1		
Distancia Interferencia	-0.002		
Notas:

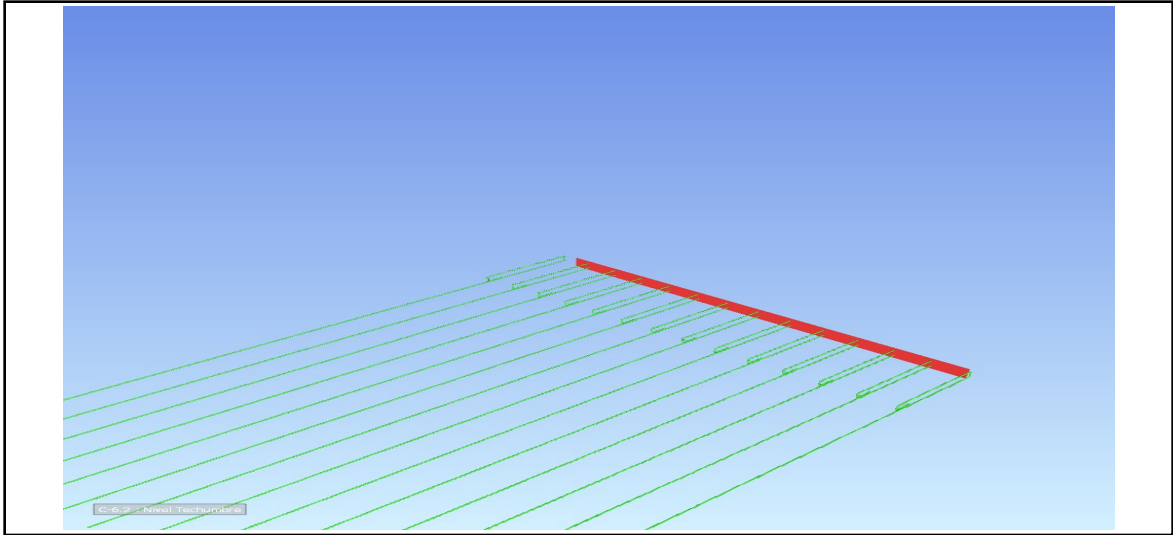
ARQ - EST - Conflicto57

Solucionar	Nuevo	Fecha	17/8/2020
Ubicación	X	Y	Z
	-2.618	-2.323	2.364
	Elemento 1	Elemento 2	
Id	525041	435445	
Nombre	Muro básico	Barra de armadura	
Tipo	Muros: Muro básico: Yeso Carto ST 10mm	Armadura estructural: Barra de a madura: PHI 8 Estribo PHI 10	
Nivel	Nivel 2	<Sin nivel>	
Ejes	A-5.1 : Nivel 1		
Distancia Interferencia	-0.001		
Notas:
