## 4.- ARQ\_TAB\_VEN VS EST - Conflicto1

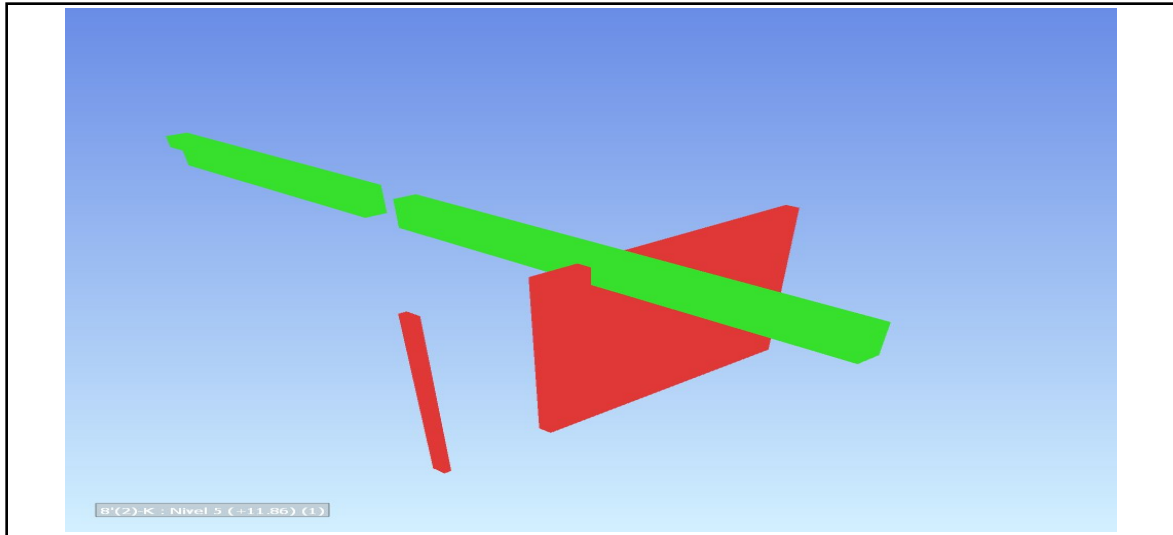
Solucionar	Activo	Fecha	15/2/2021
Ubicación	X	Y	Z
	29.241	-41.020	8.581
	Elemento 1	Elemento 2	
Id	1143886	334179	
Nombre	Muro básico	M_Concrete-Rectangular Beam	
Tipo	Muros: Muro básico: Tabique Ventana - 120mm	Armazón estructural: M_Concrete Rectangular Beam: V. 426 20/47	
Nivel	Nivel 3 OFI (+5.90)	N.O.G. (4) +8.82 ADM	
Ejes	7b-J : Nivel 3 - AUL (+7.20)		
Distancia Interferencia	-0.270		
Notas:

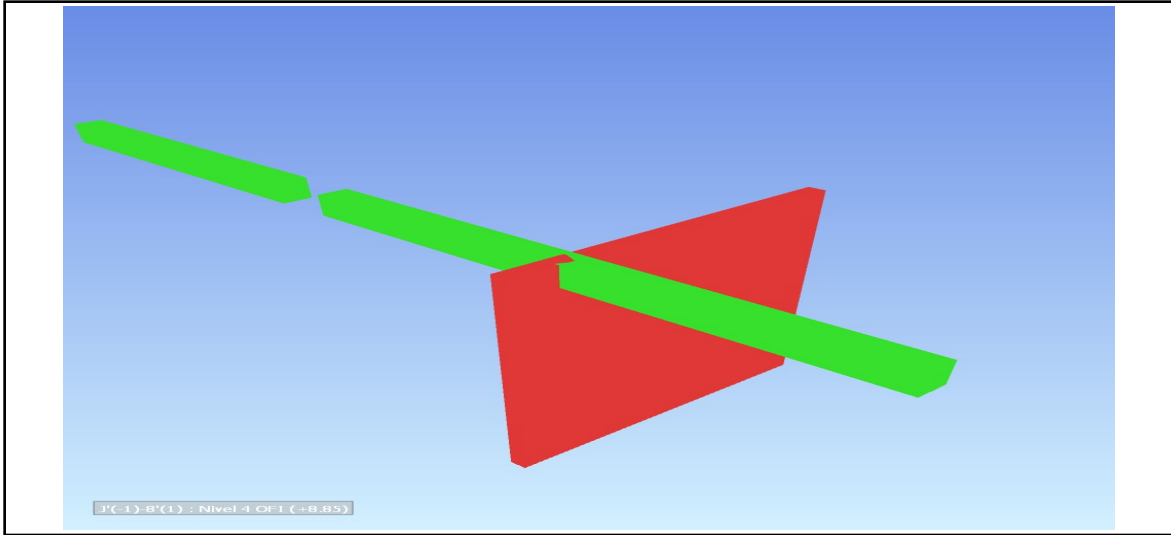
## 4.- ARQ\_TAB\_VEN VS EST - Conflicto2

Solucionar	Activo	Fecha	15/2/2021
Ubicación	X	Y	Z
	29.242	-40.820	5.538
	Elemento 1	Elemento 2	
Id	1089587	330498	
Nombre	Muro básico	M_Concrete-Rectangular Beam	
Tipo	Muros: Muro básico: Tabique Ventana - 120mm	Armazón estructural: M_Concrete Rectangular Beam: V. 309 20/47	
Nivel	Nivel 2 OFI (+2.95)	N.O.G. (3) +5.87 ADM	
Ejes	7b-J : Nivel 3 (+4.62)		
Distancia Interferencia	-0.270		
Notas:

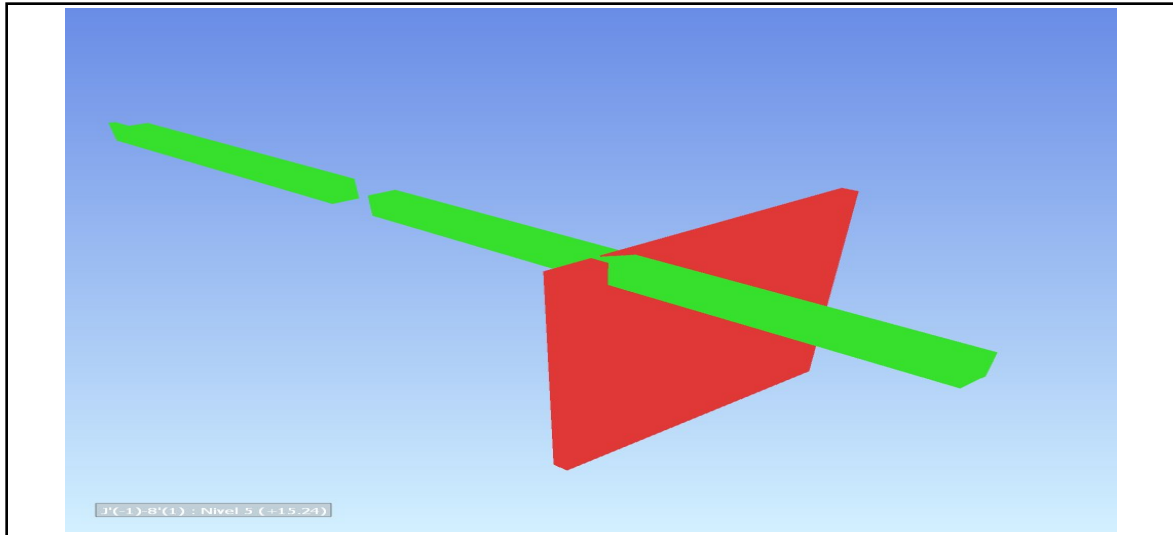
## 4.- ARQ\_TAB\_VEN VS EST - Conflicto3

Solucionar	Activo	Fecha	15/2/2021
Ubicación	X	Y	Z
	29.122	-41.020	11.624
	Elemento 1	Elemento 2	
Id	1215580	827839	
Nombre	Muro básico	M_Concrete-Rectangular Beam	
Tipo	Muros: Muro básico: Tabique Ventana - 120mm	Armazón estructural: M_Concrete Rectangular Beam: V. 512 20/47	
Nivel	Nivel 4 OFI (+8.85)	N.O.G. (5) +11.97 ADM	
Ejes	7b-J : Nivel 4 - AUL (+10.80)		
Distancia Interferencia	-0.270		
Notas:

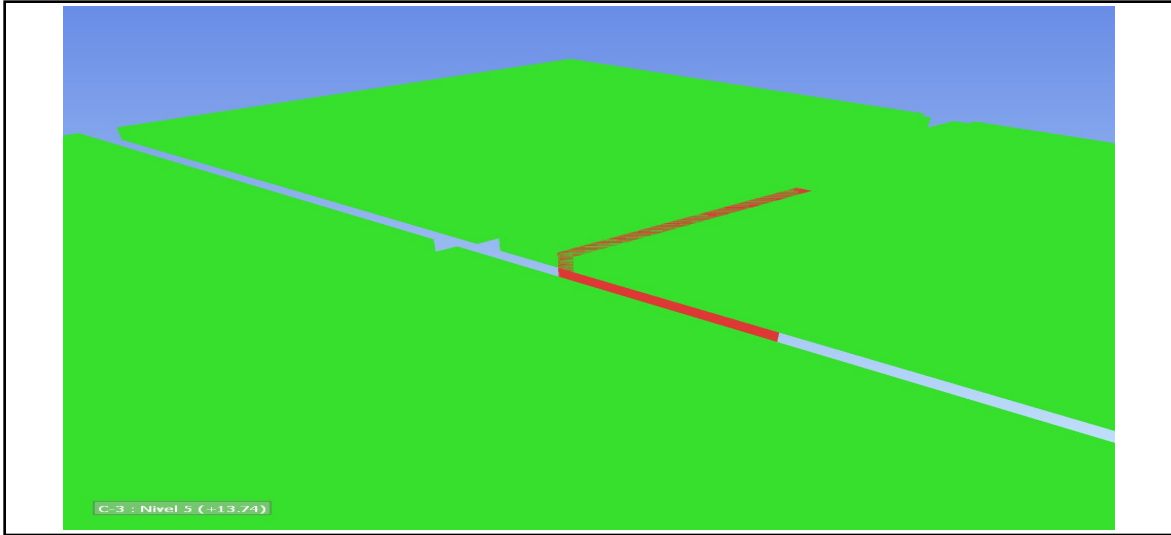
## 4.- ARQ\_TAB\_VEN VS EST - Conflicto4

Solucionar	Activo	Fecha	15/2/2021
Ubicación	X	Y	Z
	5.091	-4.735	10.600
	Elemento 1	Elemento 2	
Id	1161590	846503	
Nombre	Muro básico	Suelo	
Tipo	Muros: Muro básico: Tabique Ventana - 120mm	Suelos: Suelo: LHA 20	
Nivel	Nivel 3 - AUL (+7.20)	N.O.G. (4) +10.80 AUL	
Ejes	2b-B : Nivel 4 OFI (+8.85)		
Distancia Interferencia	-0.200		
Notas:

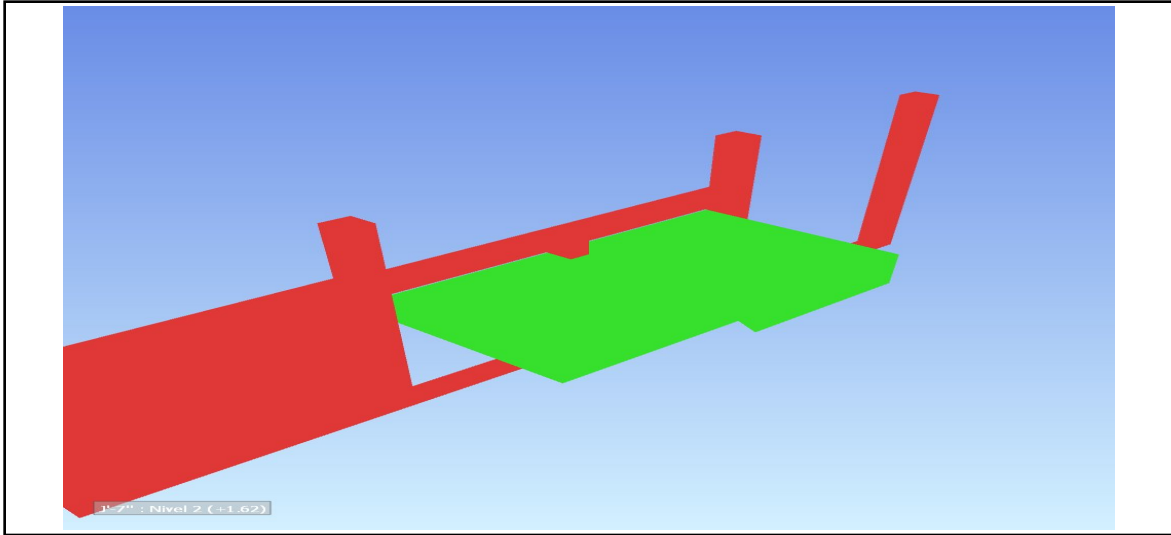
#### 4.- ARQ\_TAB\_VEN VS EST - Conflicto5

Solucionar	Activo	Fecha	15/2/2021
Ubicación	X	Y	Z
	21.811	-39.320	-2.292
	Elemento 1	Elemento 2	
Id	603753	975101	
Nombre	Muro básico	Descansillo monolítico	
Tipo	Muros: Muro básico: Tabique Ventana - 200mm	Descansillos: Descansillo monolítico: 200	
Nivel	Nivel -1 (-3.56)	<Sin nivel>	
Ejes	6'-I1 : Nivel -1 (+3.50)		
Distancia Interferencia	-0.200		
Notas:

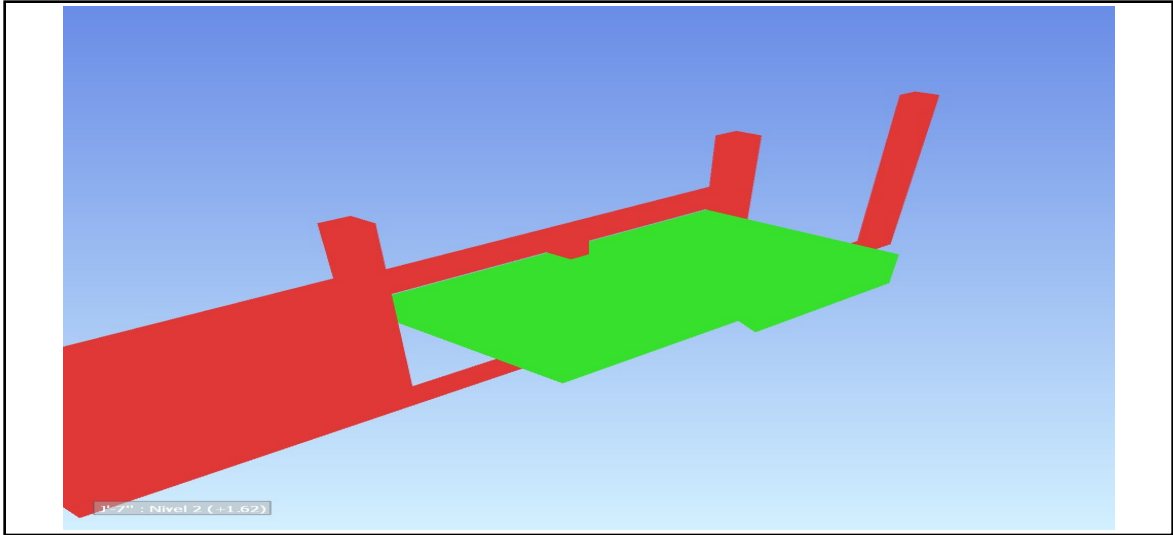
#### 4.- ARQ\_TAB\_VEN VS EST - Conflicto6

Solucionar	Activo	Fecha	15/2/2021
Ubicación	X	Y	Z
	21.811	-39.320	-2.292
	Elemento 1	Elemento 2	
Id	603753	975101	
Nombre	Muro básico	200	
Tipo	Muros: Muro básico: Tabique Ventana - 200mm	Descansillos: Descansillo monolítico: 200	
Nivel	Nivel -1 (-3.56)	N.O.G. (-1) -3.56	
Ejes	6'-I1 : Nivel -1 (+3.50)		
Distancia Interferencia	-0.200		
Notas:

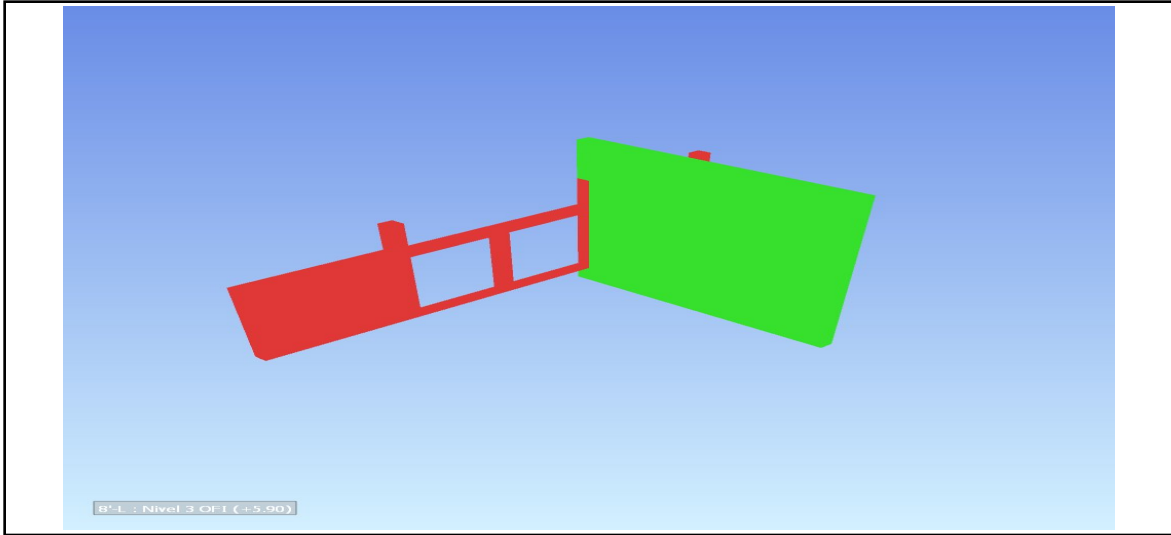
## 4.- ARQ\_TAB\_VEN VS EST - Conflicto7

Solucionar	Activo	Fecha	15/2/2021
Ubicación	X	Y	Z
	21.810	-38.020	-3.560
	Elemento 1	Elemento 2	
Id	603753	277293	
Nombre	Muro básico	Muro básico	
Tipo	Muros: Muro básico: Tabique Ventana - 200mm	Muros: Muro básico: MHA 20	
Nivel	Nivel -1 (-3.56)	N.O.G. (-1) -3.56	
Ejes	6'-1" : Nivel -1 (-3.56)		
Distancia Interferencia	-0.199		
Notas:

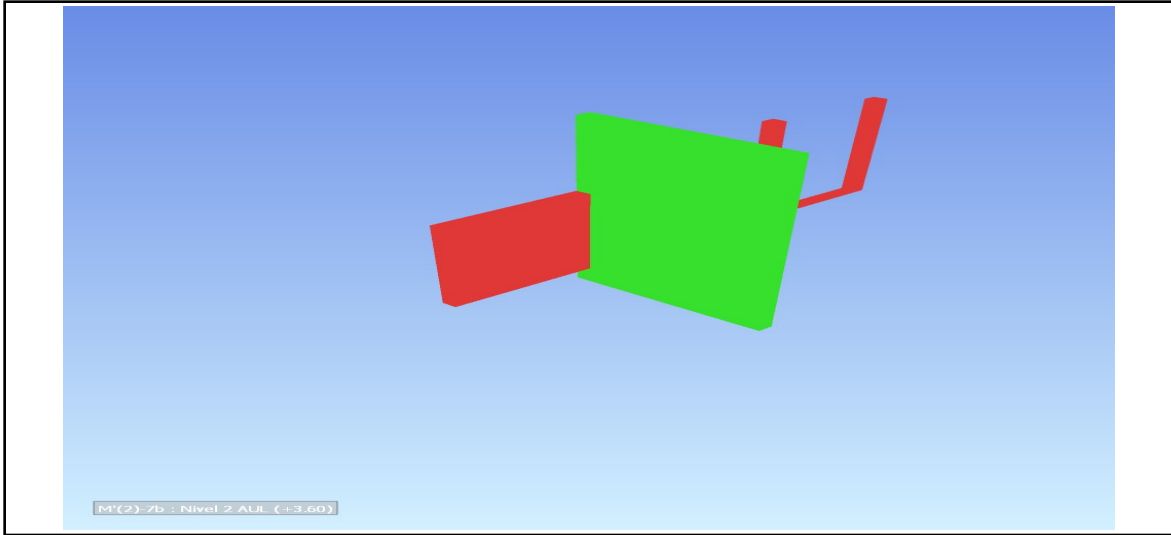
## 4.- ARQ\_TAB\_VEN VS EST - Conflicto8

Solucionar	Activo	Fecha	15/2/2021
Ubicación	X	Y	Z
	21.792	-40.970	-3.560
	Elemento 1	Elemento 2	
Id	603753	277136	
Nombre	Muro básico	Muro básico	
Tipo	Muros: Muro básico: Tabique Ventana - 200mm	Muros: Muro básico: MHA 20	
Nivel	Nivel -1 (-3.56)	N.O.G. (-1) -3.56	
Ejes	6'-J : Nivel -1 (-3.56)		
Distancia Interferencia	-0.199		
Notas:

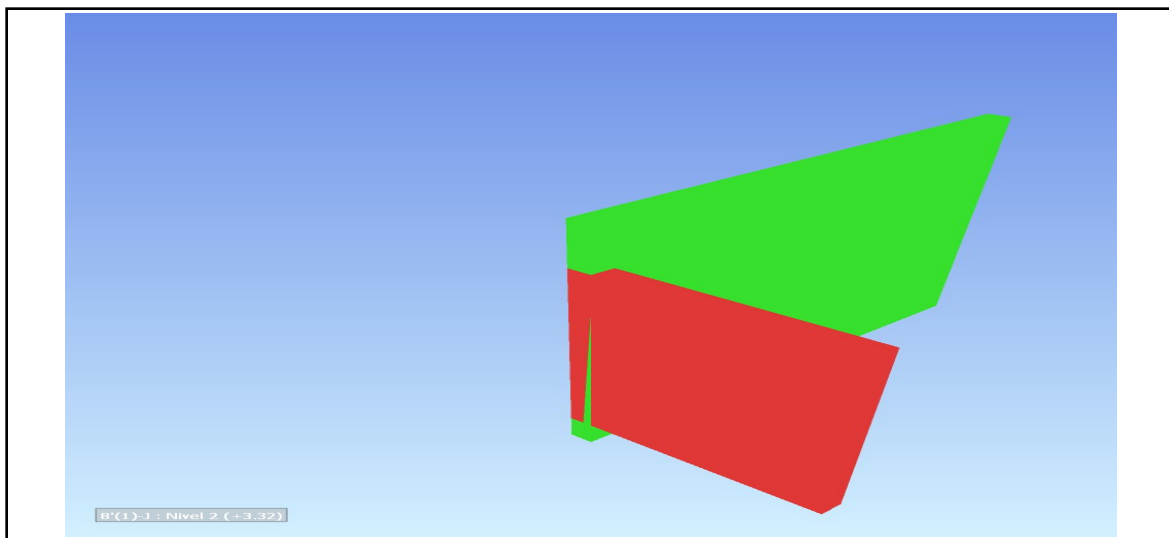
#### 4.- ARQ\_TAB\_VEN VS EST - Conflicto9

Solucionar	Activo	Fecha	15/2/2021
Ubicación	X	Y	Z
	28.498	-36.020	-0.950
	Elemento 1	Elemento 2	
Id	604309	209755	
Nombre	0. Material no definido	Muro básico	
Tipo	Sólido	Muros: Muro básico: MHA 20	
Nivel	Nivel -1 (-3.56)	N.O.G. (-1) -3.56	
Ejes	7a-I : Nivel -1 (+3.50)		
Distancia Interferencia	-0.162		
Notas:

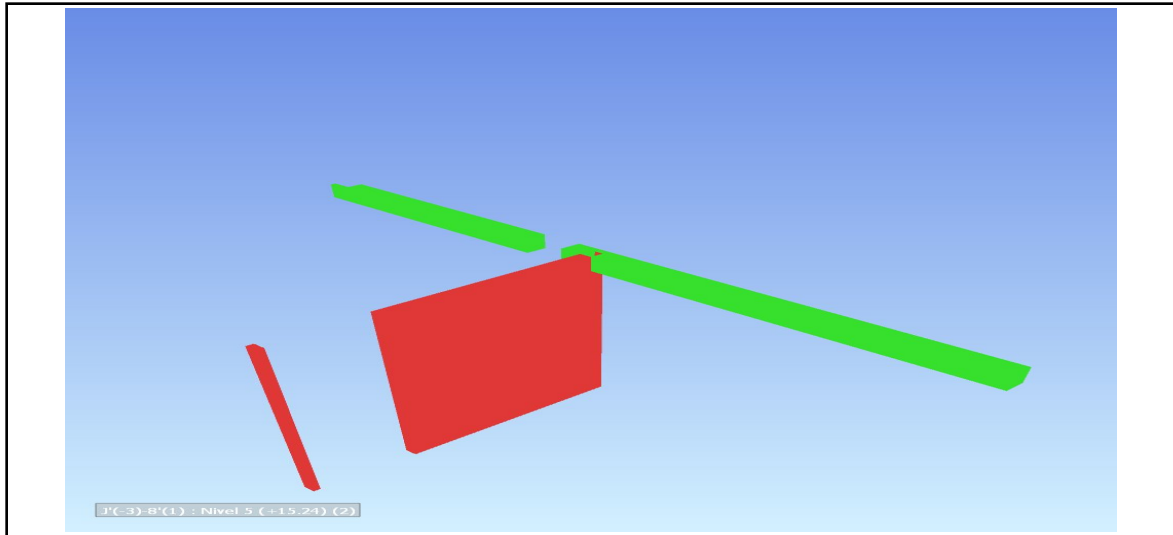
## 4.- ARQ\_TAB\_VEN VS EST - Conflicto10

Solucionar	Activo	Fecha	15/2/2021
Ubicación	X	Y	Z
	27.629	-41.020	11.523
	Elemento 1	Elemento 2	
Id	1215308	827839	
Nombre	Muro básico	M_Concrete-Rectangular Beam	
Tipo	Muros: Muro básico: Tabique Ventana - 120mm	Armazón estructural: M_Concrete Rectangular Beam: V. 512 20/47	
Nivel	Nivel 4 OFI (+8.85)	N.O.G. (5) +11.97 ADM	
Ejes	7"-J : Nivel 4 - AUL (+10.80)		
Distancia Interferencia	-0.130		
Notas:

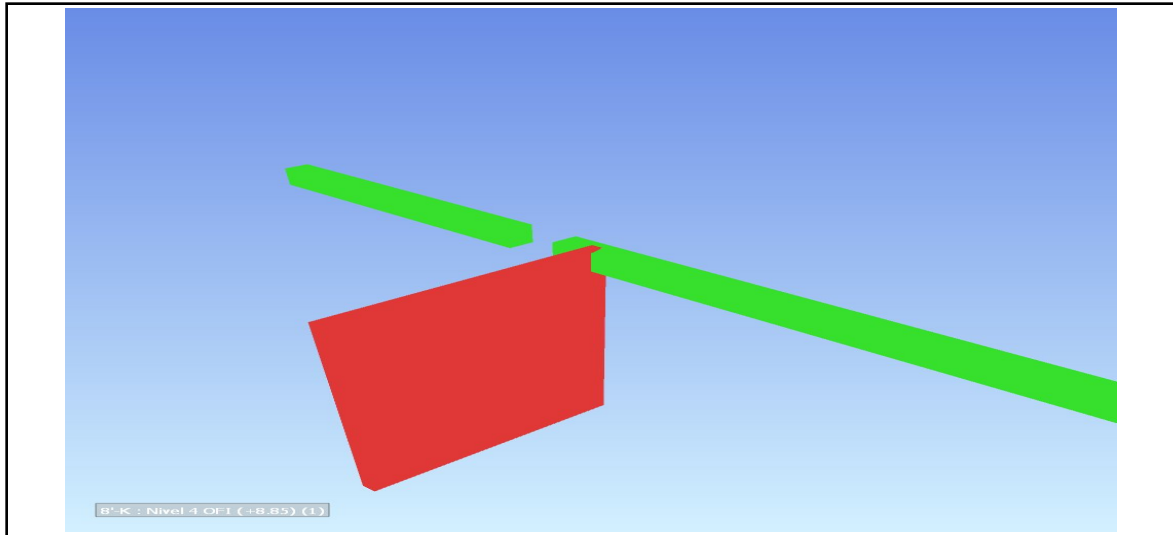
## 4.- ARQ\_TAB\_VEN VS EST - Conflicto11

Solucionar	Activo	Fecha	15/2/2021
Ubicación	X	Y	Z
	27.630	-41.020	5.423
	Elemento 1	Elemento 2	
Id	1090363	330498	
Nombre	Muro básico	M_Concrete-Rectangular Beam	
Tipo	Muros: Muro básico: Tabique Ventana - 120mm	Armazón estructural: M_Concrete Rectangular Beam: V. 309 20/47	
Nivel	Nivel 2 OFI (+2.95)	N.O.G. (3) +5.87 ADM	
Ejes	7"-J : Nivel 3 (+4.62)		
Distancia Interferencia	-0.130		
Notas:

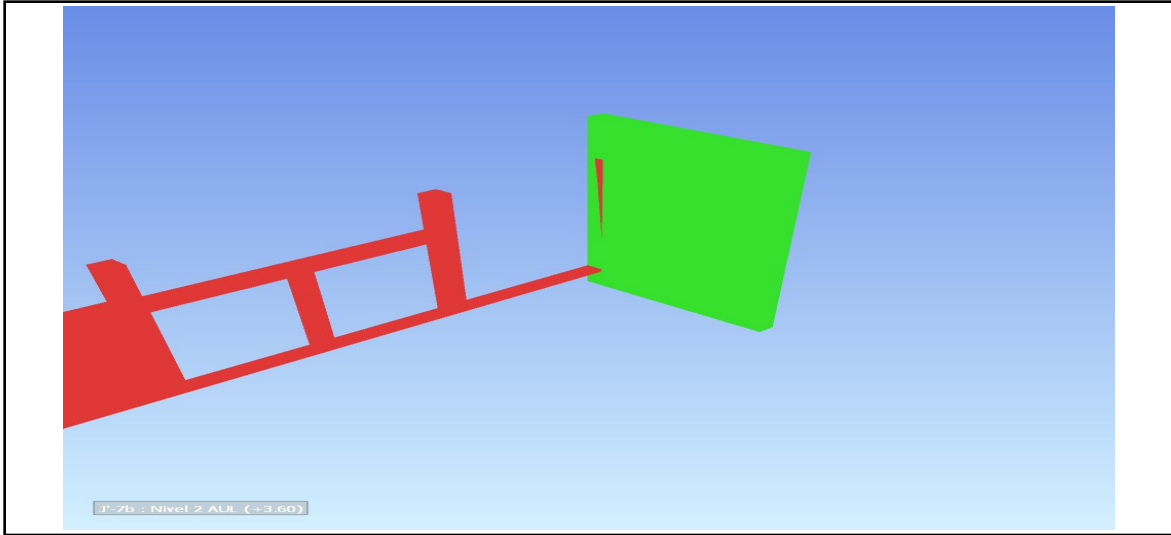
## 4.- ARQ\_TAB\_VEN VS EST - Conflicto12

Solucionar	Activo	Fecha	15/2/2021
Ubicación	X	Y	Z
	21.630	-36.020	-3.560
	Elemento 1	Elemento 2	
Id	603753	546163	
Nombre	Muro básico	Muro básico	
Tipo	Muros: Muro básico: Tabique Ventana - 200mm	Muros: Muro básico: MHA 20	
Nivel	Nivel -1 (-3.56)	N.O.G. (-1) -3.56	
Ejes	6'-I : Nivel -1 (-3.56)		
Distancia Interferencia	-0.126		
Notas:

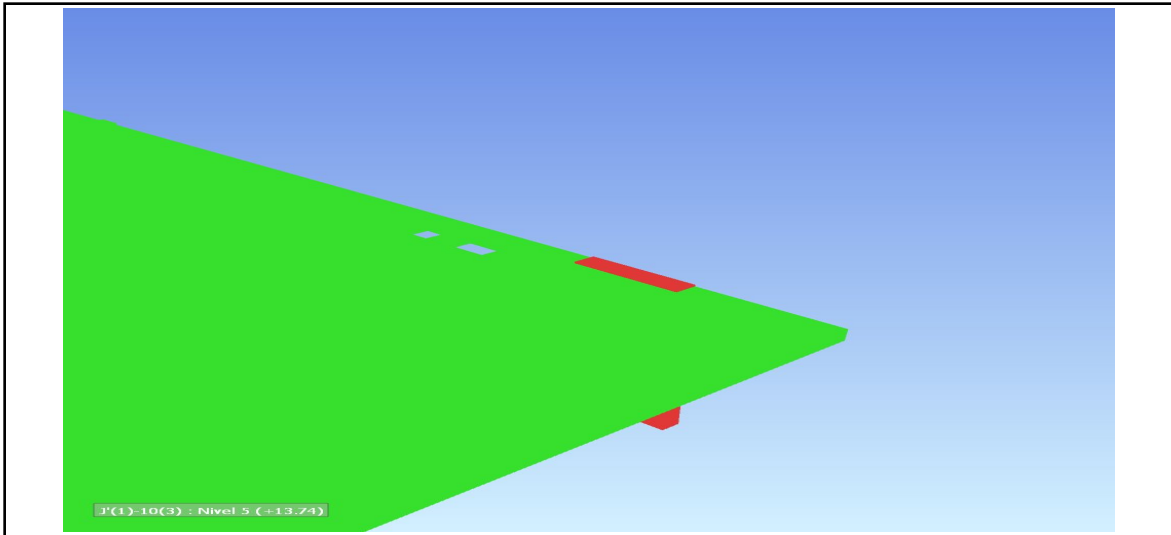
## 4.- ARQ\_TAB\_VEN VS EST - Conflicto13

Solucionar	Activo	Fecha	15/2/2021
Ubicación	X	Y	Z
	39.097	-35.869	8.620
	Elemento 1	Elemento 2	
Id	1126629	770011	
Nombre	Muro básico	Suelo	
Tipo	Muros: Muro básico: Tabique Ventana - 200mm	Suelos: Suelo: LHA 20	
Nivel	Nivel 3 OFI (+5.90)	N.O.G. (4) +8.82 ADM	
Ejes	I-10 : Nivel 3 - AUL (+7.20)		
Distancia Interferencia	-0.123		
Notas:

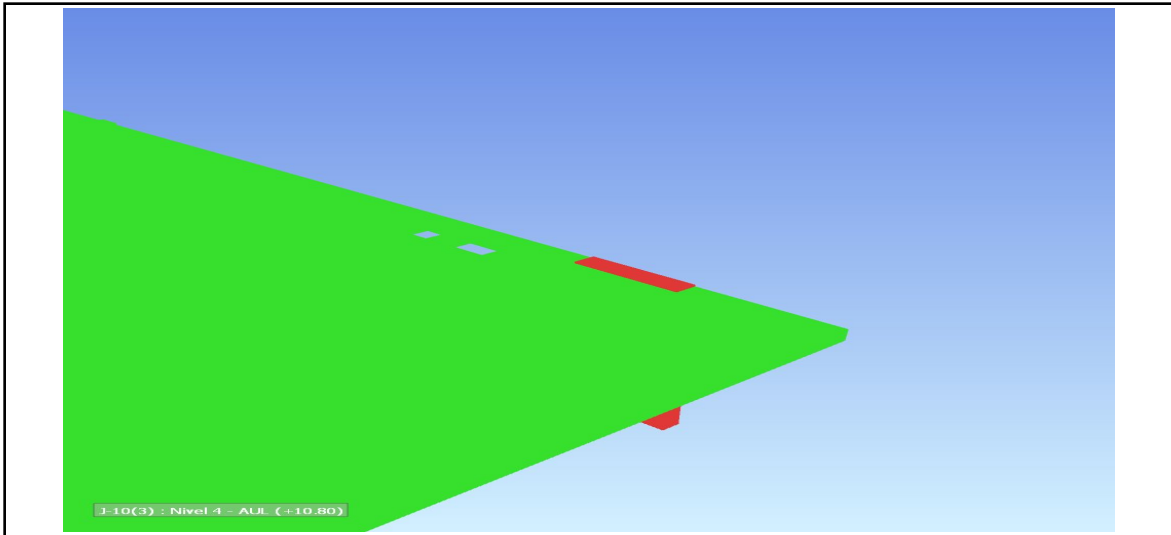
## 4.- ARQ\_TAB\_VEN VS EST - Conflicto14

Solucionar	Activo	Fecha	15/2/2021
Ubicación	X	Y	Z
	39.096	-35.869	5.670
	Elemento 1	Elemento 2	
Id	1080223	772851	
Nombre	Muro básico	Suelo	
Tipo	Muros: Muro básico: Tabique Ventana - 200mm	Suelos: Suelo: LHA 20	
Nivel	Nivel 2 OFI (+2.95)	N.O.G. (3) +5.87 ADM	
Ejes	I-10 : Nivel 3 (+4.62)		
Distancia Interferencia	-0.123		
Notas:

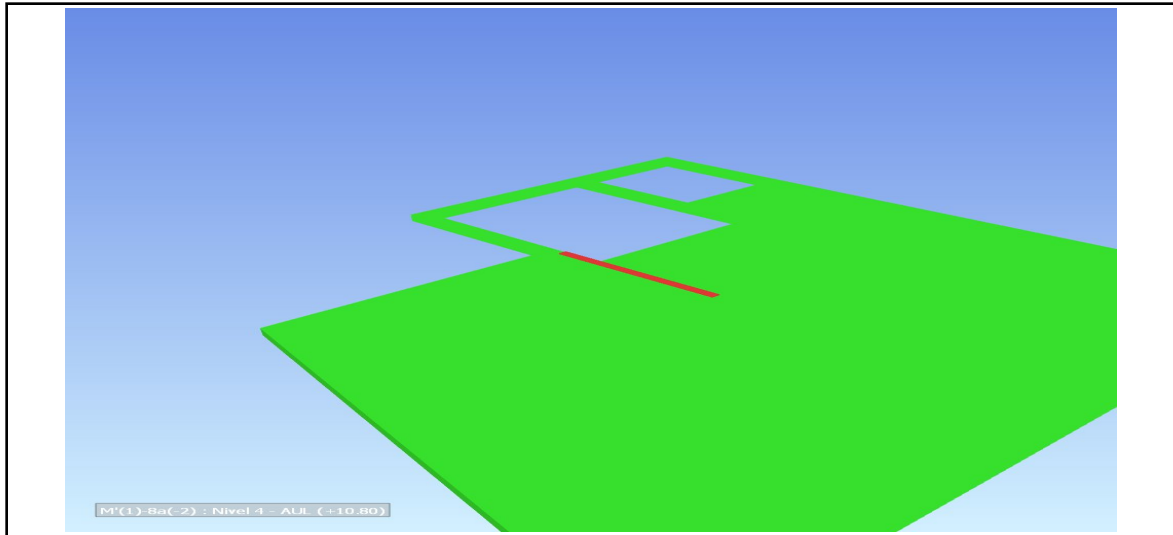
## 4.- ARQ\_TAB\_VEN VS EST - Conflicto15

Solucionar	Activo	Fecha	15/2/2021
Ubicación	X	Y	Z
	24.979	-40.890	2.720
	Elemento 1	Elemento 2	
Id	863187	947588	
Nombre	Muro básico	Suelo	
Tipo	Muros: Muro básico: Tabique Ventana - 120mm	Suelos: Suelo: LHA 20	
Nivel	Nivel 1 OFI (+0.17)	N.O.G. (2) +2.92 ADM	
Ejes	6"-J : Nivel 2 (+2.50)		
Distancia Interferencia	-0.120		
Notas:

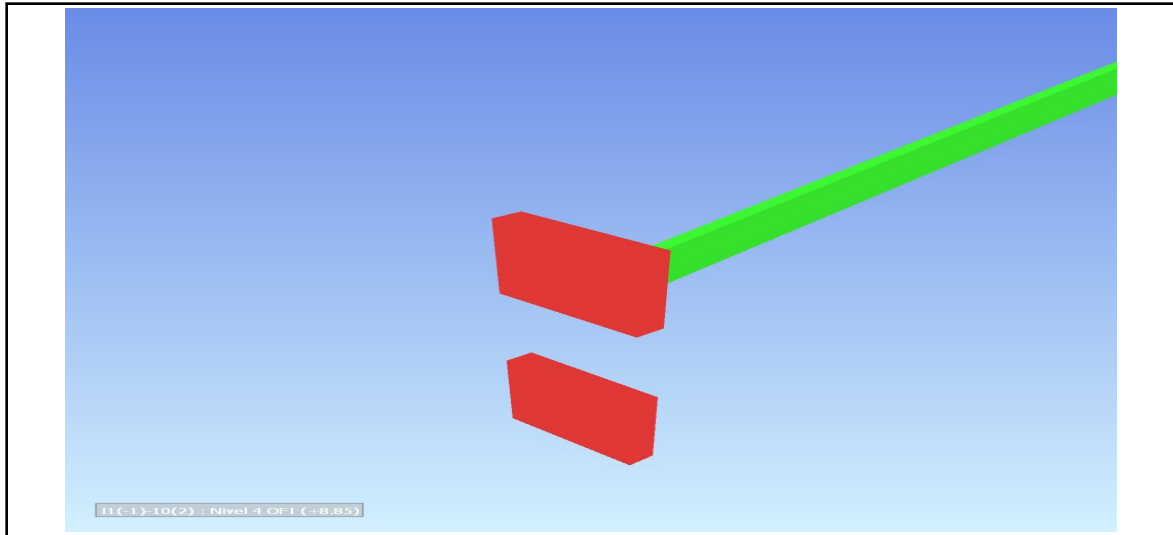
## 4.- ARQ\_TAB\_VEN VS EST - Conflicto16

Solucionar	Activo	Fecha	15/2/2021
Ubicación	X	Y	Z
	39.600	-35.820	5.417
	Elemento 1	Elemento 2	
Id	1080223	1011804	
Nombre	Muro básico	44X302	
Tipo	Muros: Muro básico: Tabique Ventana - 200mm	Armazón estructural	
Nivel	Nivel 2 OFI (+2.95)	N.O.G. (3) +7.14 AUL	
Ejes	I-10 : Nivel 3 (+4.62)		
Distancia Interferencia	-0.114		
Notas:

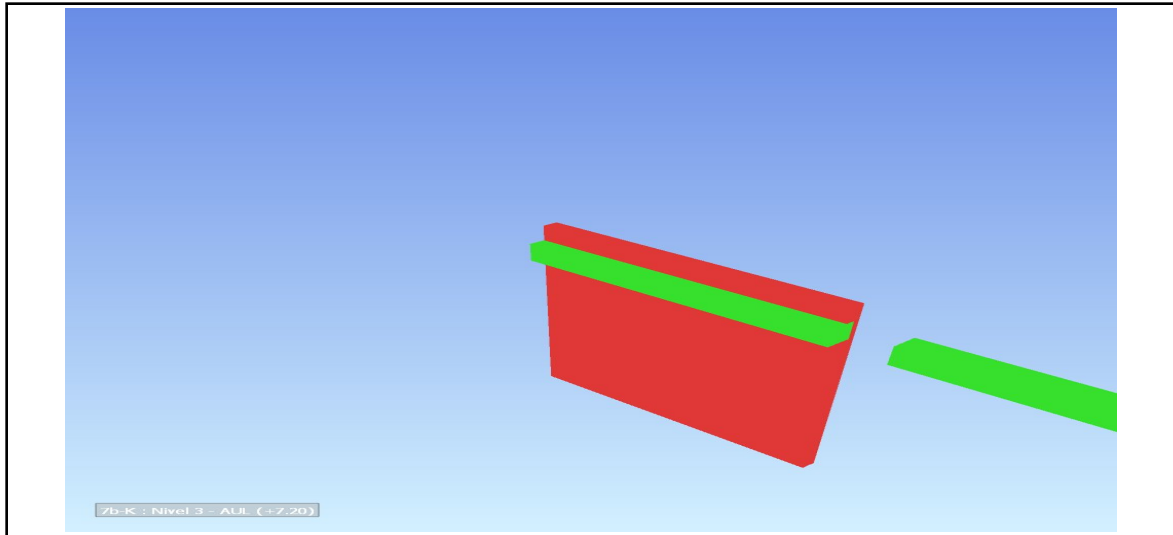
## 4.- ARQ\_TAB\_VEN VS EST - Conflicto17

Solucionar	Activo	Fecha	15/2/2021
Ubicación	X	Y	Z
	24.867	-40.890	2.450
	Elemento 1	Elemento 2	
Id	863187	655634	
Nombre	Muro básico	M_Concrete-Rectangular Beam	
Tipo	Muros: Muro básico: Tabique Ventana - 120mm	Armazón estructural: M_Concrete Rectangular Beam: V. 213 20/47	
Nivel	Nivel 1 OFI (+0.17)	N.O.G. (2) +2.92 ADM	
Ejes	6"-J : Nivel 2 (+1.62)		
Distancia Interferencia	-0.070		
Notas:

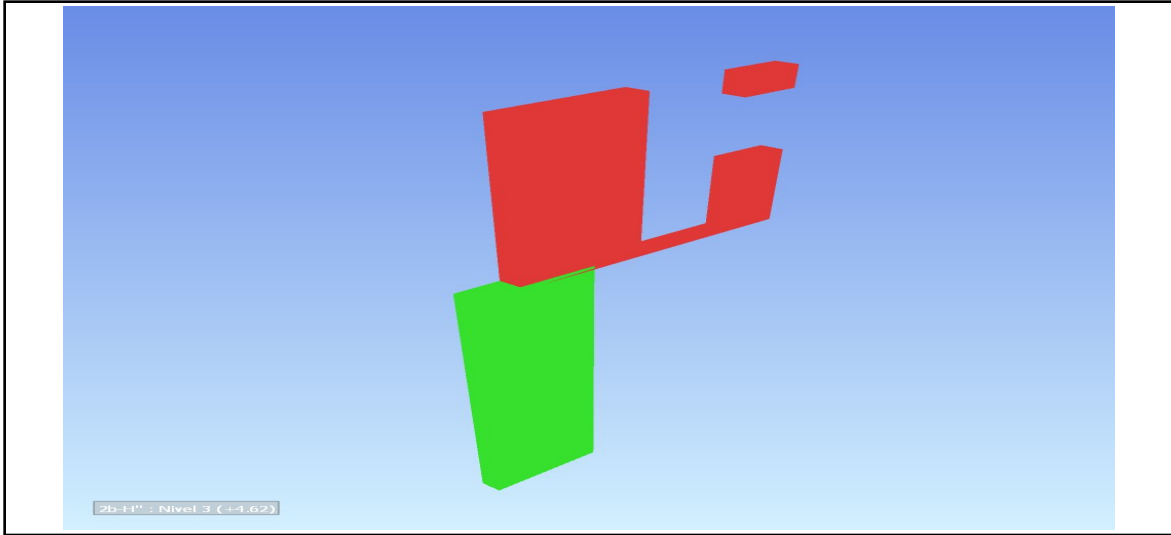
## 4.- ARQ\_TAB\_VEN VS EST - Conflicto18

Solucionar	Activo	Fecha	15/2/2021
Ubicación	X	Y	Z
	0.047	-28.081	-0.060
	Elemento 1	Elemento 2	
Id	864632	593559	
Nombre	Muro básico	Muro básico	
Tipo	Muros: Muro básico: Tabique Ventana - 200mm	Muros: Muro básico: MHA 20	
Nivel	Nivel 1 (-0.06)	N.O.G. (-1) -3.56	
Ejes	G"-2 : Nivel 1 (-0.06)		
Distancia Interferencia	-0.060		
Notas:

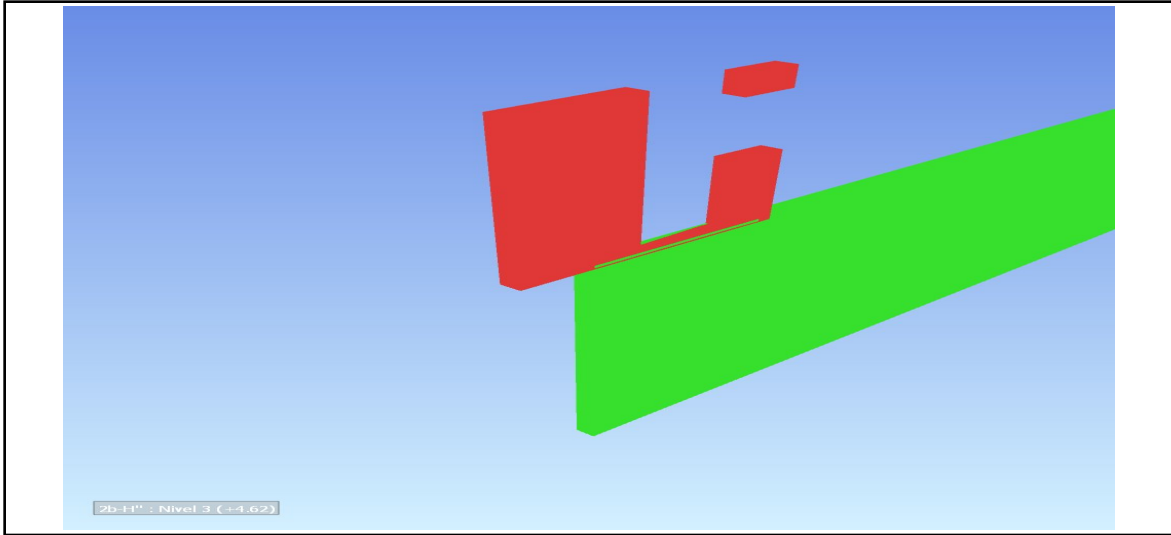
## 4.- ARQ\_TAB\_VEN VS EST - Conflicto19

Solucionar	Activo	Fecha	15/2/2021
Ubicación	X	Y	Z
	0.047	-28.081	-0.060
	Elemento 1	Elemento 2	
Id	864632	294362	
Nombre	Muro básico	Muro básico	
Tipo	Muros: Muro básico: Tabique Ventana - 200mm	Muros: Muro básico: MHA 20	
Nivel	Nivel 1 (-0.06)	N.O.G. (-1) -3.56	
Ejes	G"-2 : Nivel 1 (-0.06)		
Distancia Interferencia	-0.060		
Notas:

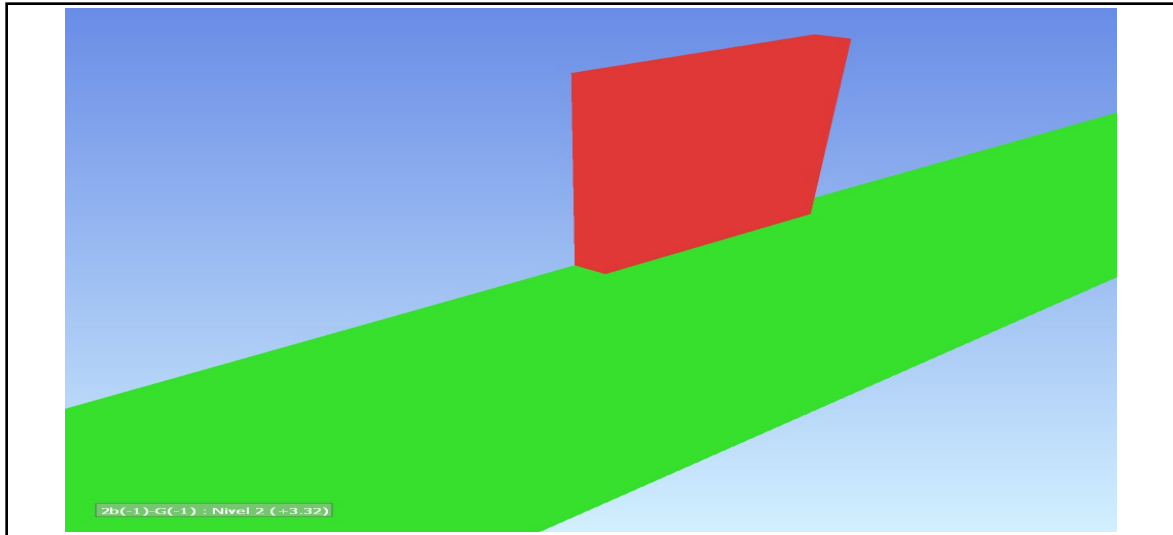
## 4.- ARQ\_TAB\_VEN VS EST - Conflicto20

Solucionar	Activo	Fecha	15/2/2021
Ubicación	X	Y	Z
	0.007	-23.262	-0.00000152
	Elemento 1	Elemento 2	
Id	1338976	294362	
Nombre	Muro básico	Muro básico	
Tipo	Muros: Muro básico: Tabique Ventana - 200mm	Muros: Muro básico: MHA 20	
Nivel	Nivel 1 (-0.06)	N.O.G. (-1) -3.56	
Ejes	F'-2 : Nivel 1 (-0.06)		
Distancia Interferencia	-0.060		
Notas:

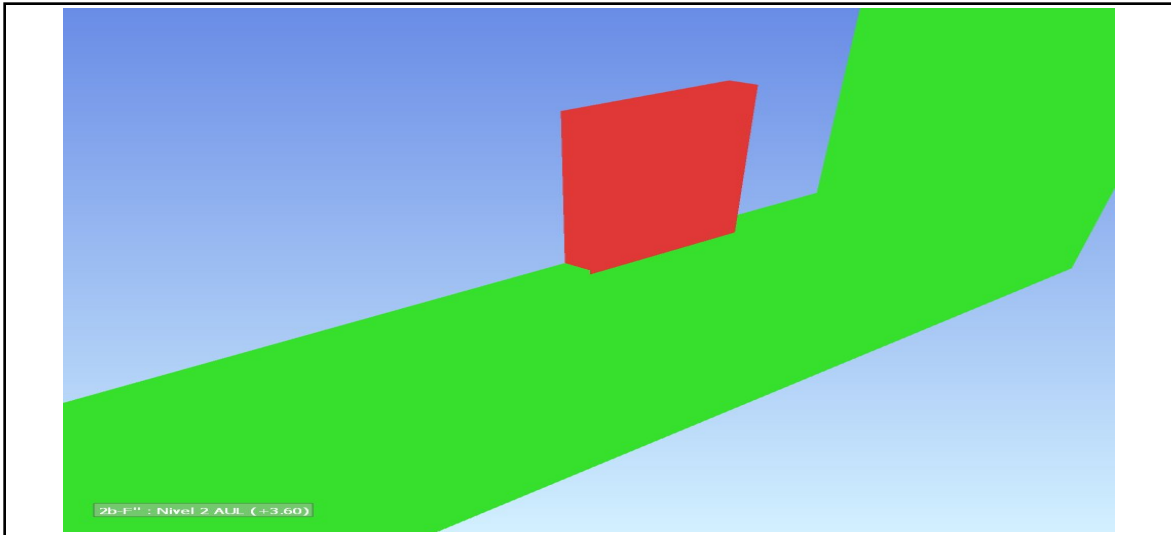
## 4.- ARQ\_TAB\_VEN VS EST - Conflicto21

Solucionar	Activo	Fecha	15/2/2021
Ubicación	X	Y	Z
	0.094	-20.072	-0.00000152
	Elemento 1	Elemento 2	
Id	1338694	294362	
Nombre	Muro básico	Muro básico	
Tipo	Muros: Muro básico: Tabique Ventana - 200mm	Muros: Muro básico: MHA 20	
Nivel	Nivel 1 (-0.06)	N.O.G. (-1) -3.56	
Ejes	F-2 : Nivel 1 (-0.06)		
Distancia Interferencia	-0.060		
Notas:

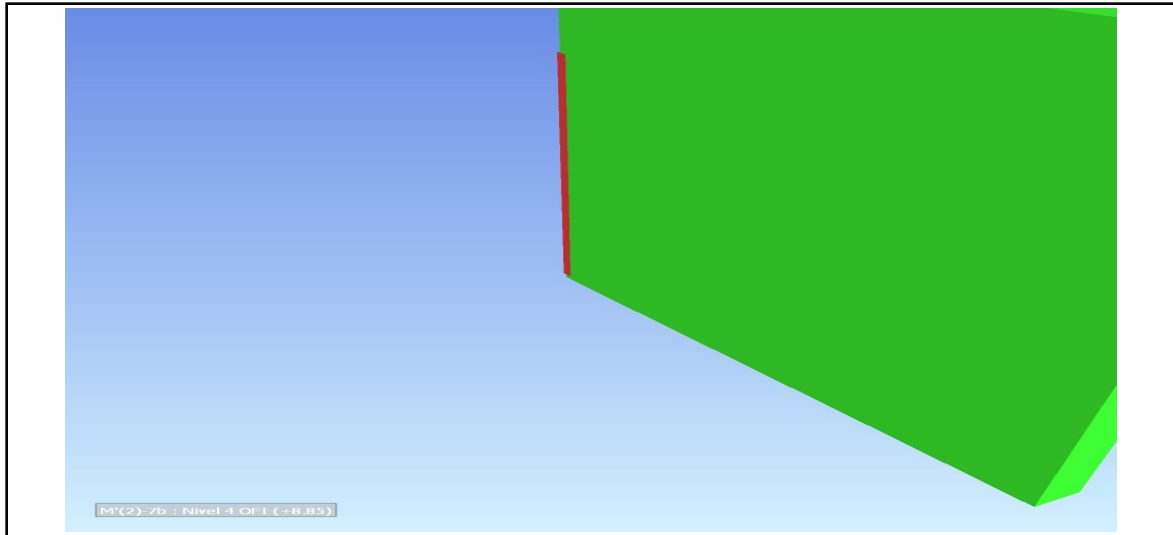
## 4.- ARQ\_TAB\_VEN VS EST - Conflicto22

Solucionar	Activo	Fecha	15/2/2021
Ubicación	X	Y	Z
	26.548	-45.475	5.900
	Elemento 1	Elemento 2	
Id	1125560	762802	
Nombre	Muro básico	Muro básico	
Tipo	Muros: Muro básico: Tabique Ventana - 200mm	Muros: Muro básico: MHA 20	
Nivel	Nivel 3 OFI (+5.90)	N.O.G. (3) +5.87 ADM	
Ejes	7"-L : Nivel 3 (+5.76)		
Distancia Interferencia	-0.020		
Notas:

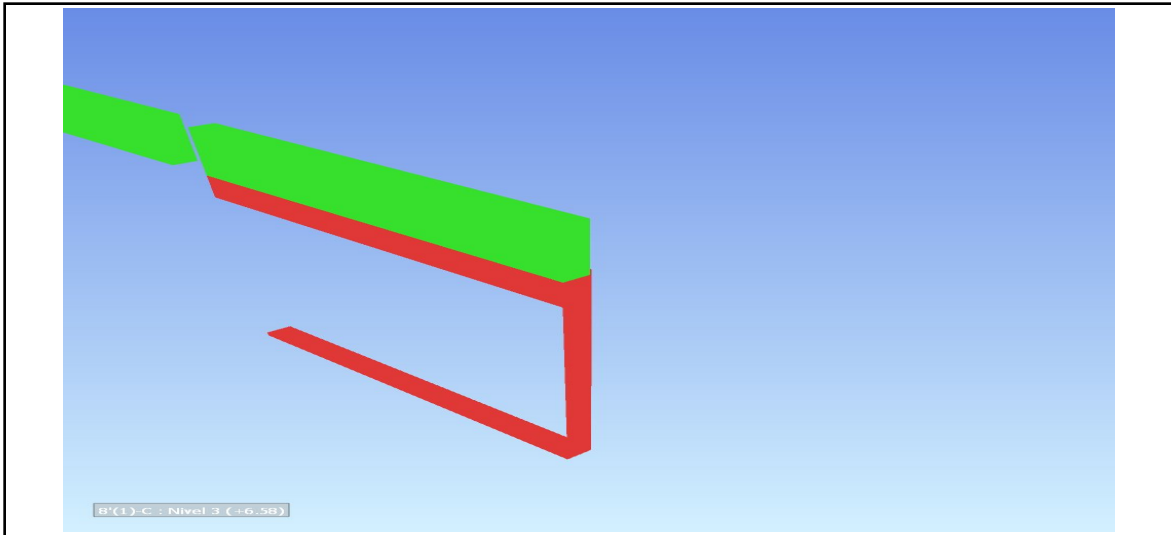
## 4.- ARQ\_TAB\_VEN VS EST - Conflicto23

Solucionar	Activo	Fecha	15/2/2021
Ubicación	X	Y	Z
	28.978	-4.900	2.900
	Elemento 1	Elemento 2	
Id	863529	650215	
Nombre	Muro básico	M_Concrete-Rectangular Beam	
Tipo	Muros: Muro básico: Tabique Ventana - 220mm	Armazón estructural: M_Concrete Rectangular Beam: V. 201 20/70	
Nivel	Nivel 1 (-0.06)	N.O.G. (2) +3.54 AUL	
Ejes	7a-B : Nivel 2 (+2.50)		
Distancia Interferencia	-0.020		
Notas:

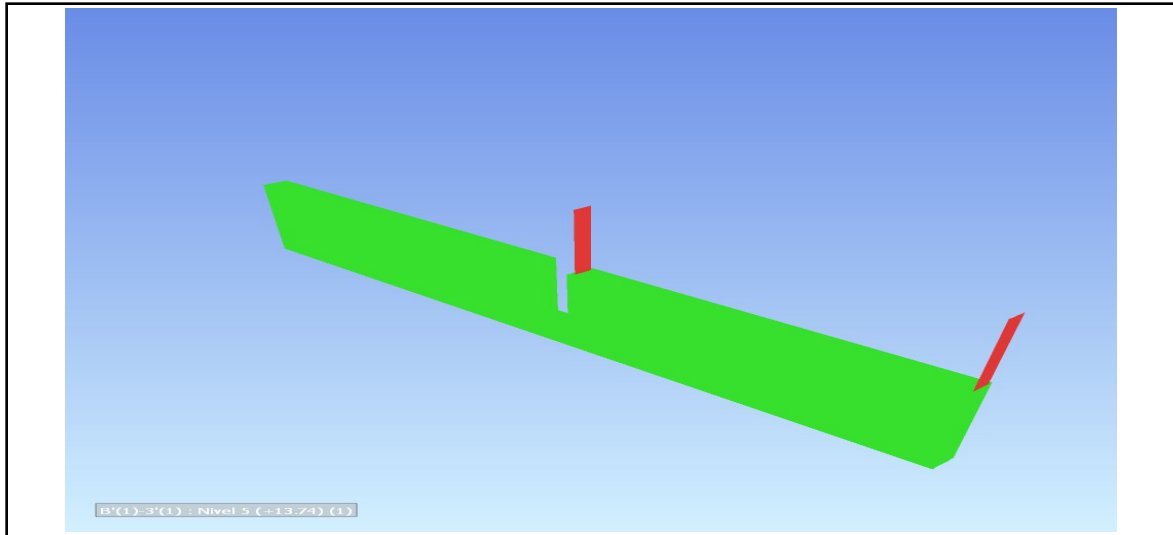
## 4.- ARQ\_TAB\_VEN VS EST - Conflicto24

Solucionar	Activo	Fecha	15/2/2021
Ubicación	X	Y	Z
	4.677	0.100	8.370
	Elemento 1	Elemento 2	
Id	1140364	311774	
Nombre	Muro básico	M_Concrete-Rectangular Beam	
Tipo	Muros: Muro básico: Tabique Ventana - 200mm	Armazón estructural: M_Concrete Rectangular Beam: V.S.I 318 3	
Nivel	Nivel 3 - AUL (+7.20)	N.O.G. (3) +7.14 AUL	
Ejes	2'-A : Nivel 3 - AUL (+7.20)		
Distancia Interferencia	-0.020		
Notas:

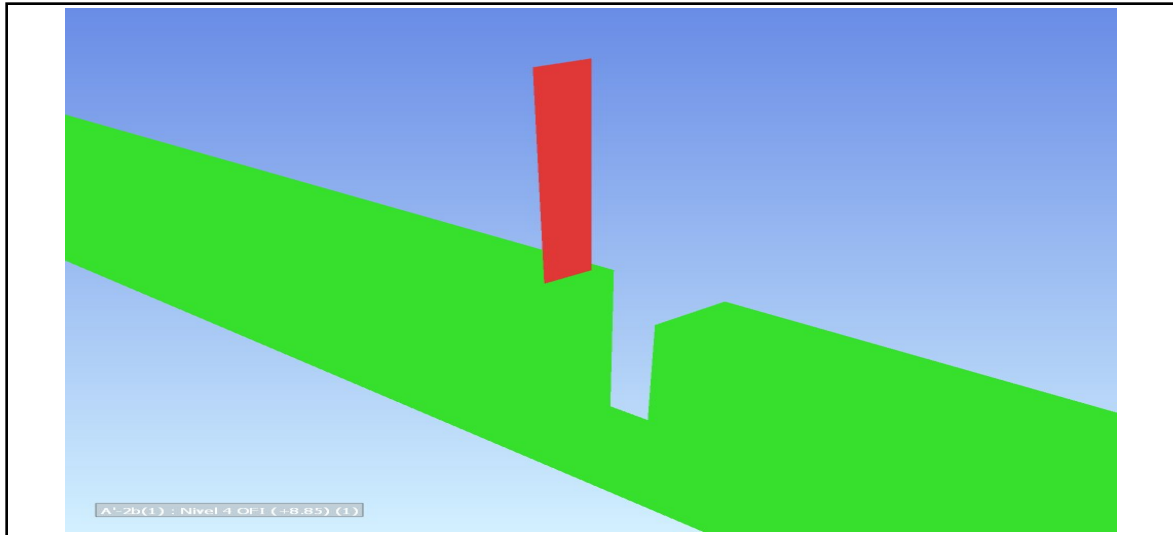
## 4.- ARQ\_TAB\_VEN VS EST - Conflicto25

Solucionar	Activo	Fecha	15/2/2021
Ubicación	X	Y	Z
	4.124	0.100	8.370
	Elemento 1	Elemento 2	
Id	1140480	311774	
Nombre	Muro básico	M_Concrete-Rectangular Beam	
Tipo	Muros: Muro básico: Tabique Ventana - 200mm	Armazón estructural: M_Concrete Rectangular Beam: V.S.I 318 3	
Nivel	Nivel 3 - AUL (+7.20)	N.O.G. (3) +7.14 AUL	
Ejes	2'-A : Nivel 3 - AUL (+7.20)		
Distancia Interferencia	-0.020		
Notas:

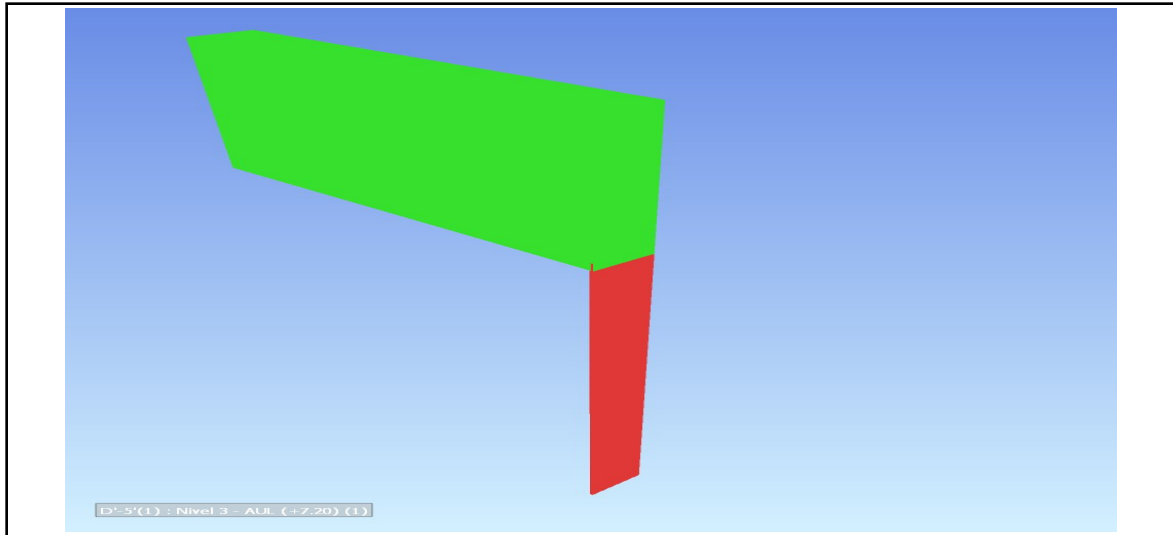
## 4.- ARQ\_TAB\_VEN VS EST - Conflicto26

Solucionar	Activo	Fecha	15/2/2021
Ubicación	X	Y	Z
	16.134	-13.135	6.040
	Elemento 1	Elemento 2	
Id	1083323	314122	
Nombre	Muro básico	M_Concrete-Rectangular Beam	
Tipo	Muros: Muro básico: Tabique Ventana - 300mm	Armazón estructural: M_Concrete Rectangular Beam: V. 316 30/11	
Nivel	Nivel 2 AUL (+3.60)	N.O.G. (3) +7.14 AUL	
Ejes	D-5 : Nivel 3 OFI (+5.90)		
Distancia Interferencia	-0.017		
Notas:

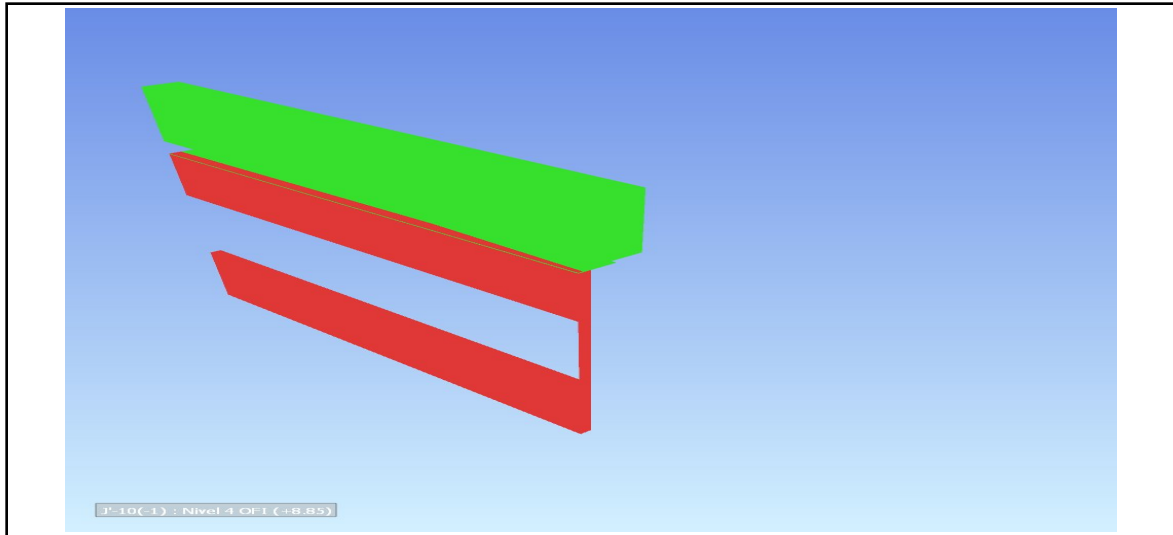
## 4.- ARQ\_TAB\_VEN VS EST - Conflicto27

Solucionar	Activo	Fecha	15/2/2021
Ubicación	X	Y	Z
	36.012	-39.370	5.660
	Elemento 1	Elemento 2	
Id	1091758	331792	
Nombre	Muro básico	M_Concrete-Rectangular Beam	
Tipo	Muros: Muro básico: Tabique Ventana - 100mm	Armazón estructural: M_Concrete Rectangular Beam: V.I. 308 30/1	
Nivel	Nivel 2 OFI (+2.95)	N.O.G. (1) -0.06 AUL	
Ejes	8a-I1 : Nivel 3 (+4.62)		
Distancia Interferencia	-0.010		
Notas:

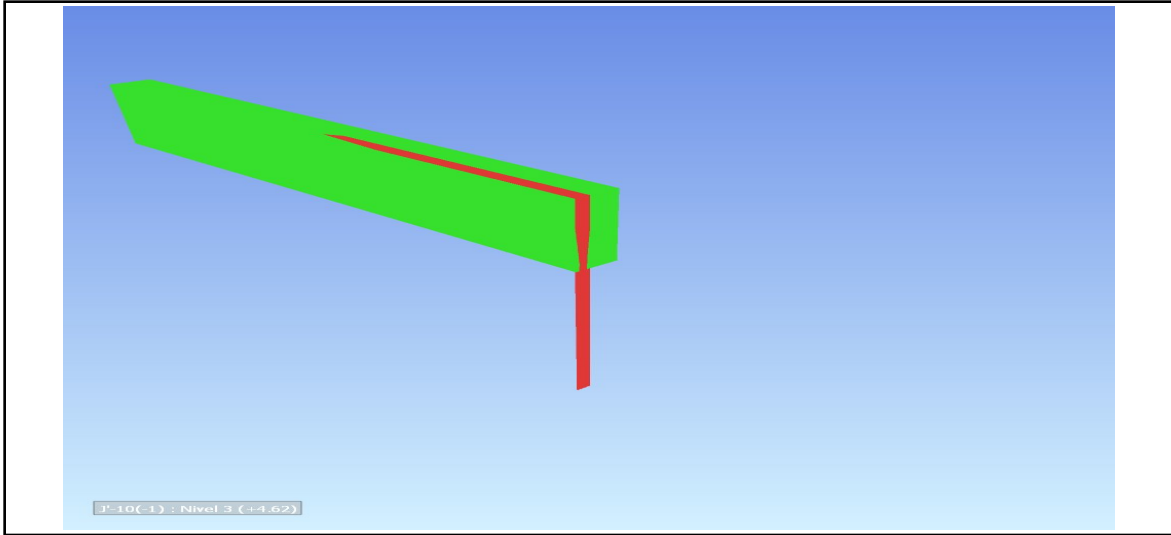
## 4.- ARQ\_TAB\_VEN VS EST - Conflicto28

Solucionar	Activo	Fecha	15/2/2021
Ubicación	X	Y	Z
	36.006	-39.370	1.870
	Elemento 1	Elemento 2	
Id	862408	655802	
Nombre	Muro básico	M_Concrete-Rectangular Beam	
Tipo	Muros: Muro básico: Tabique Ventana - 100mm	Armazón estructural: M_Concrete Rectangular Beam: V. 207 30/10	
Nivel	Nivel 1 (-0.06)	N.O.G. (2) +2.92 ADM	
Ejes	8a-I1 : Nivel 2 (+1.62)		
Distancia Interferencia	-0.007		
Notas:

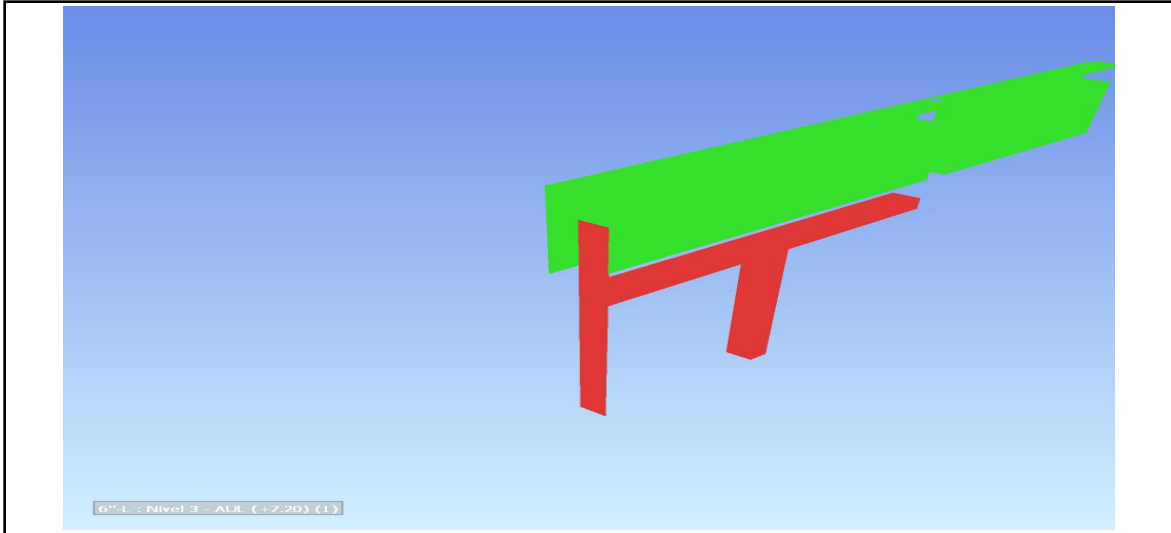
## 4.- ARQ\_TAB\_VEN VS EST - Conflicto29

Solucionar	Activo	Fecha	15/2/2021
Ubicación	X	Y	Z
	21.675	-40.764	4.950
	Elemento 1	Elemento 2	
Id	1079309	330935	
Nombre	Muro básico	M_Concrete-Rectangular Beam	
Tipo	Muros: Muro básico: Tabique Ventana - 200mm	Armazón estructural: M_Concrete Rectangular Beam: V. 311 20/95	
Nivel	Nivel 2 OFI (+2.95)	N.O.G. (3) +5.87 ADM	
Ejes	6'-J : Nivel 3 (+4.62)		
Distancia Interferencia	-0.006		
Notas:

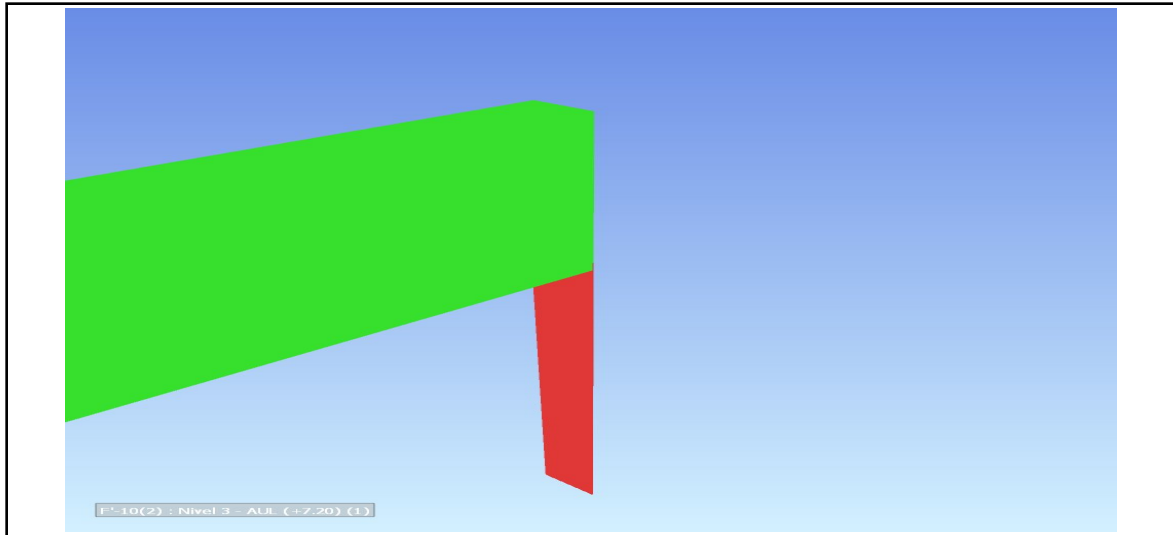
## 4.- ARQ\_TAB\_VEN VS EST - Conflicto30

Solucionar	Activo	Fecha	15/2/2021
Ubicación	X	Y	Z
	41.444	-20.056	6.040
	Elemento 1	Elemento 2	
Id	1081495	326189	
Nombre	Muro básico	Concrete, Cast-in-Place gray	
Tipo	Muros: Muro básico: Tabique Ventana - 300mm	Sólido	
Nivel	Nivel 2 AUL (+3.60)	N.O.G. (3) +7.14 AUL	
Ejes	F-10 : Nivel 3 OFI (+5.90)		
Distancia Interferencia	-0.005		
Notas:

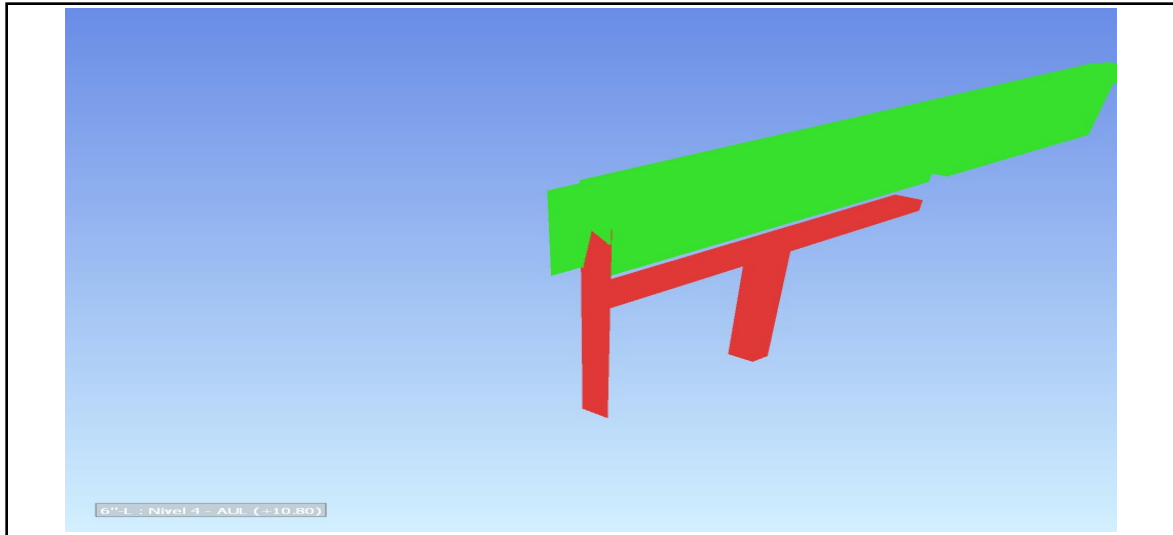
## 4.- ARQ\_TAB\_VEN VS EST - Conflicto31

Solucionar	Activo	Fecha	15/2/2021
Ubicación	X	Y	Z
	21.676	-40.766	7.900
	Elemento 1	Elemento 2	
Id	1125791	769333	
Nombre	Muro básico	M_Concrete-Rectangular Beam	
Tipo	Muros: Muro básico: Tabique Ventana - 200mm	Armazón estructural: M_Concrete Rectangular Beam: V. 414 20/95	
Nivel	Nivel 3 OFI (+5.90)	N.O.G. (4) +8.82 ADM	
Ejes	6'-J : Nivel 3 - AUL (+7.20)		
Distancia Interferencia	-0.004		
Notas:
