## 4.- ARQ\_TAB\_VEN VS EST - Conflicto1

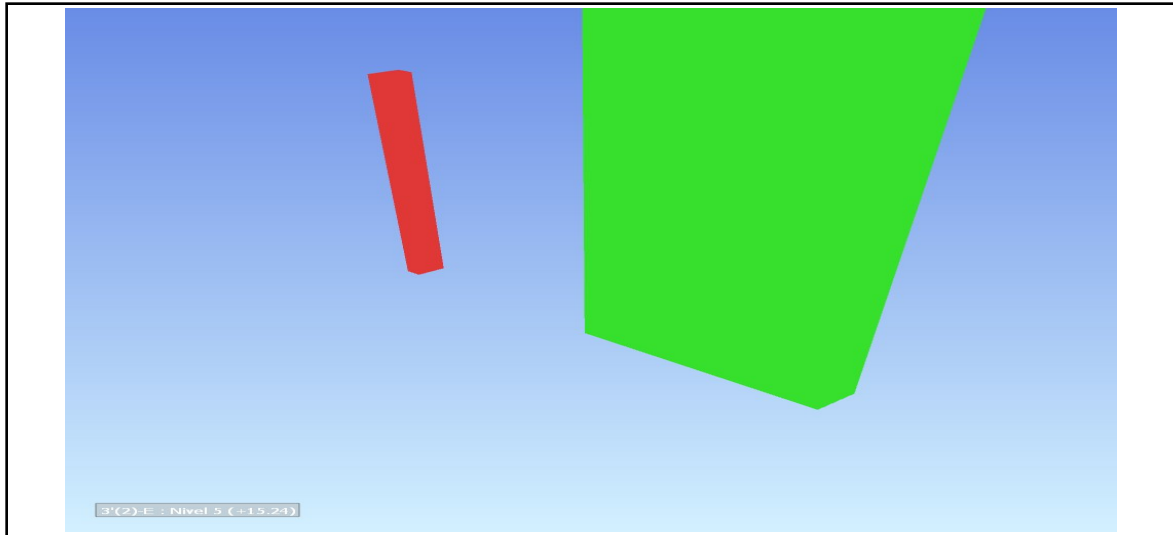
## 4.- ARQ\_TAB\_VEN VS EST - Conflicto32

Solucionar	Activo	Fecha	15/2/2021
Ubicación	X	Y	Z
	8.660	-13.093	11.632
	Elemento 1	Elemento 2	
Id	1224421	346739	
Nombre	Muro básico	Muro básico	
Tipo	Muros: Muro básico: Tabique Ventana - 200mm	Muros: Muro básico: MHA 30	
Nivel	Nivel 4 - AUL (+10.80)	N.O.G. (4) +10.80 AUL	
Ejes	D-3 : Nivel 4 - AUL (+10.80)		
Distancia Interferencia	-0.004		
Notas:

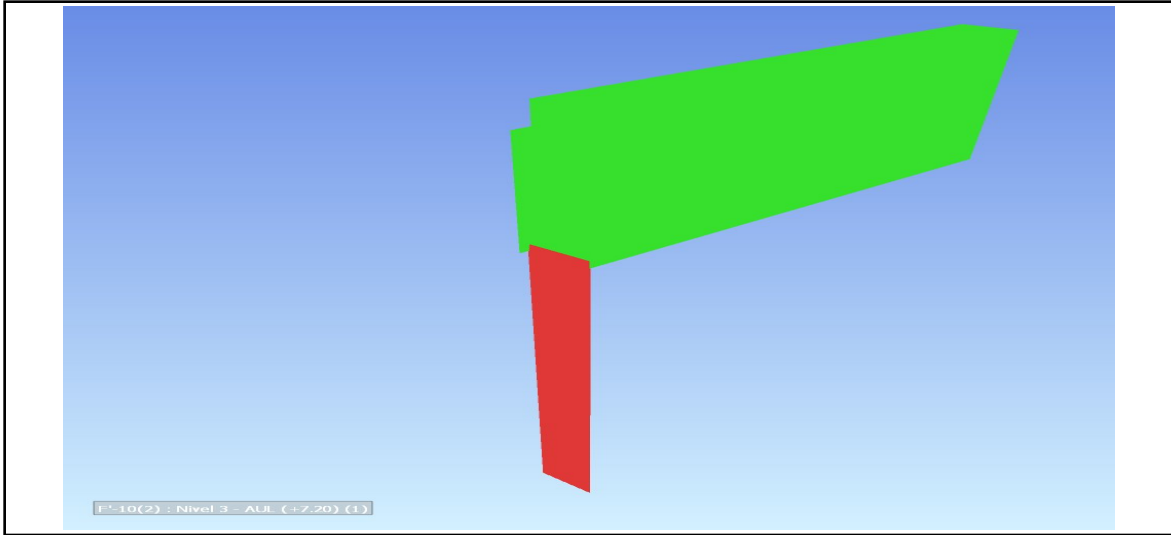
## 4.- ARQ\_TAB\_VEN VS EST - Conflicto33

Solucionar	Activo	Fecha	15/2/2021
Ubicación	X	Y	Z
	41.444	-19.102	6.040
	Elemento 1	Elemento 2	
Id	1081703	326249	
Nombre	Muro básico	Concrete, Cast-in-Place gray	
Tipo	Muros: Muro básico: Tabique Ventana - 300mm	Sólido	
Nivel	Nivel 2 AUL (+3.60)	N.O.G. (3) +7.14 AUL	
Ejes	F-10 : Nivel 3 OFI (+5.90)		
Distancia Interferencia	-0.004		
Notas:

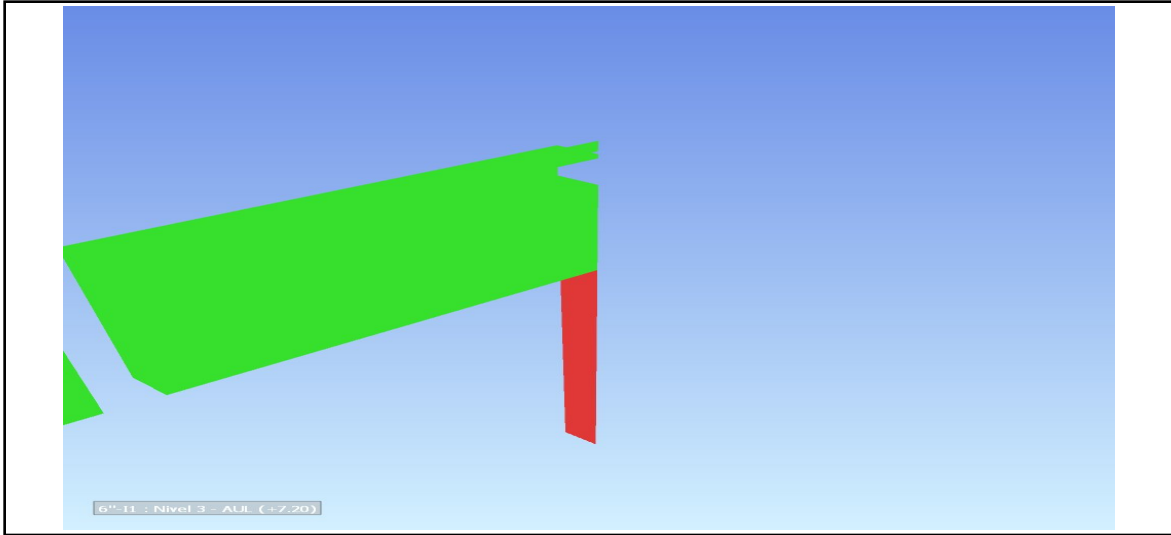
## 4.- ARQ\_TAB\_VEN VS EST - Conflicto34

Solucionar	Activo	Fecha	15/2/2021
Ubicación	X	Y	Z
	21.769	-36.024	4.950
	Elemento 1	Elemento 2	
Id	1079789	330935	
Nombre	Muro básico	M_Concrete-Rectangular Beam	
Tipo	Muros: Muro básico: Tabique Ventana - 200mm	Armazón estructural: M_Concrete Rectangular Beam: V. 311 20/95	
Nivel	Nivel 2 OFI (+2.95)	N.O.G. (3) +5.87 ADM	
Ejes	6'-I : Nivel 3 (+4.62)		
Distancia Interferencia	-0.003		
Notas:

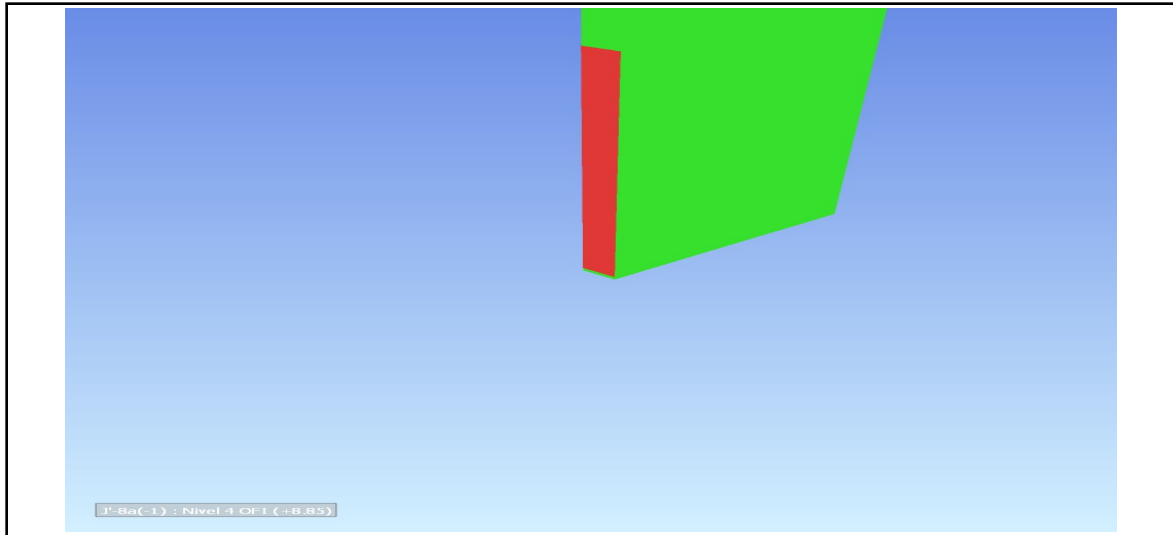
## 4.- ARQ\_TAB\_VEN VS EST - Conflicto35

Solucionar	Activo	Fecha	15/2/2021
Ubicación	X	Y	Z
	31.412	-39.480	5.900
	Elemento 1	Elemento 2	
Id	1144269	768320	
Nombre	Muro básico	Muro básico	
Tipo	Muros: Muro básico: Tabique Ventana - 200mm	Muros: Muro básico: MHA 20	
Nivel	Nivel 3 OFI (+5.90)	N.O.G. (3) +5.87 ADM	
Ejes	8'-I1 : Nivel 3 (+5.76)		
Distancia Interferencia	-0.003		
Notas:

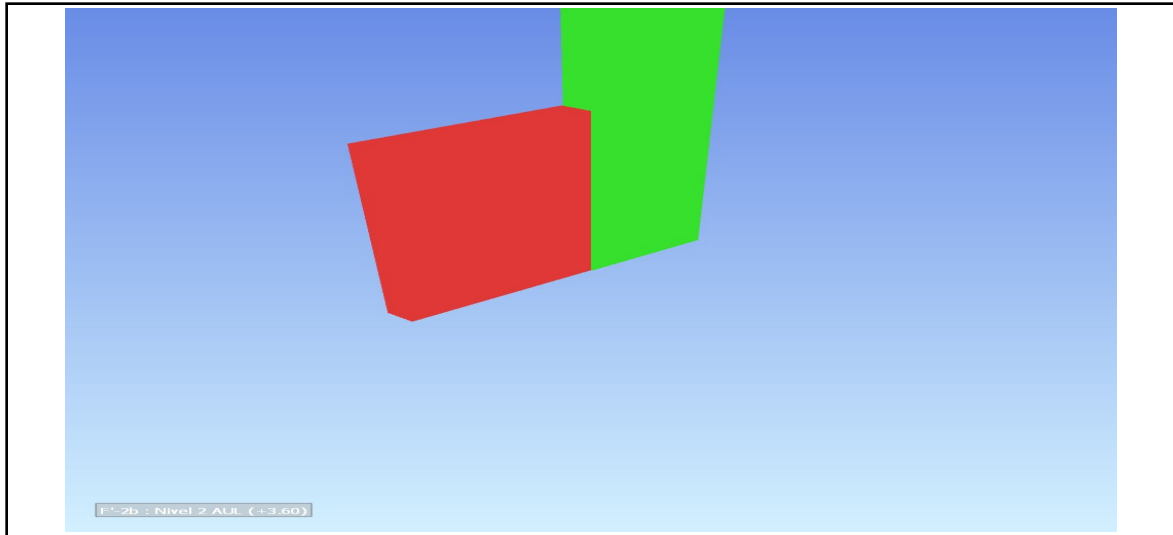
## 4.- ARQ\_TAB\_VEN VS EST - Conflicto36

Solucionar	Activo	Fecha	15/2/2021
Ubicación	X	Y	Z
	0.100	-18.805	-0.056
	Elemento 1	Elemento 2	
Id	1338694	666600	
Nombre	Muro básico	Muro básico	
Tipo	Muros: Muro básico: Tabique Ventana - 200mm	Muros: Muro básico: MHA 20	
Nivel	Nivel 1 (-0.06)	N.O.G. (1) -0.06 AUL	
Ejes	E'-2 : Nivel 1 (-0.06)		
Distancia Interferencia	-0.003		
Notas:

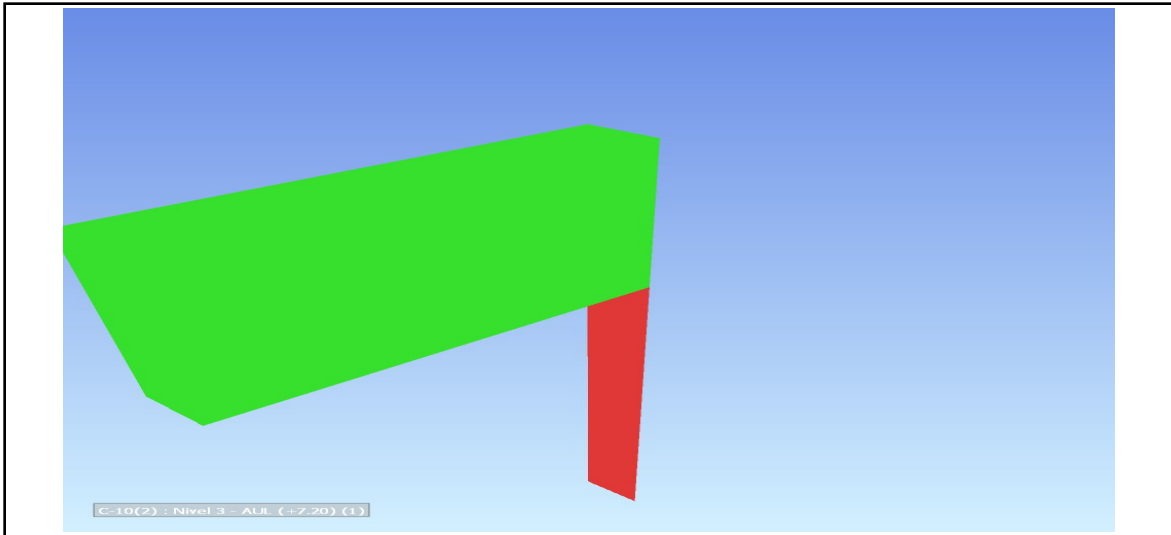
## 4.- ARQ\_TAB\_VEN VS EST - Conflicto37

Solucionar	Activo	Fecha	15/2/2021
Ubicación	X	Y	Z
	41.158	-7.502	6.040
	Elemento 1	Elemento 2	
Id	1082258	321665	
Nombre	Muro básico	M_Concrete-Rectangular Beam	
Tipo	Muros: Muro básico: Tabique Ventana - 300mm	Armazón estructural: M_Concrete Rectangular Beam: V. 325 30/11	
Nivel	Nivel 2 AUL (+3.60)	N.O.G. (3) +7.14 AUL	
Ejes	B'-10 : Nivel 3 OFI (+5.90)		
Distancia Interferencia	-0.002		
Notas:

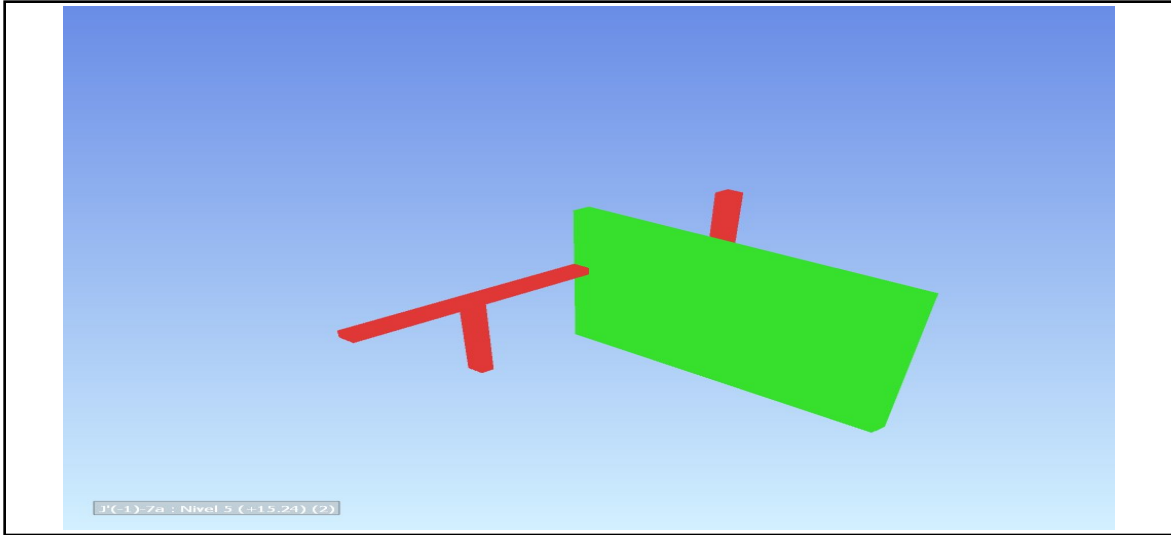
## 4.- ARQ\_TAB\_VEN VS EST - Conflicto38

Solucionar	Activo	Fecha	15/2/2021
Ubicación	X	Y	Z
	21.811	-38.020	10.600
	Elemento 1	Elemento 2	
Id	1176672	782873	
Nombre	0. Material no definido	Muro básico	
Tipo	Sólido	Muros: Muro básico: MHA 20	
Nivel	Nivel 4 OFI (+8.85)	N.O.G. (4) +8.82 ADM	
Ejes	6'-I" : Nivel 4 OFI (+8.85)		
Distancia Interferencia	-0.002		
Notas:

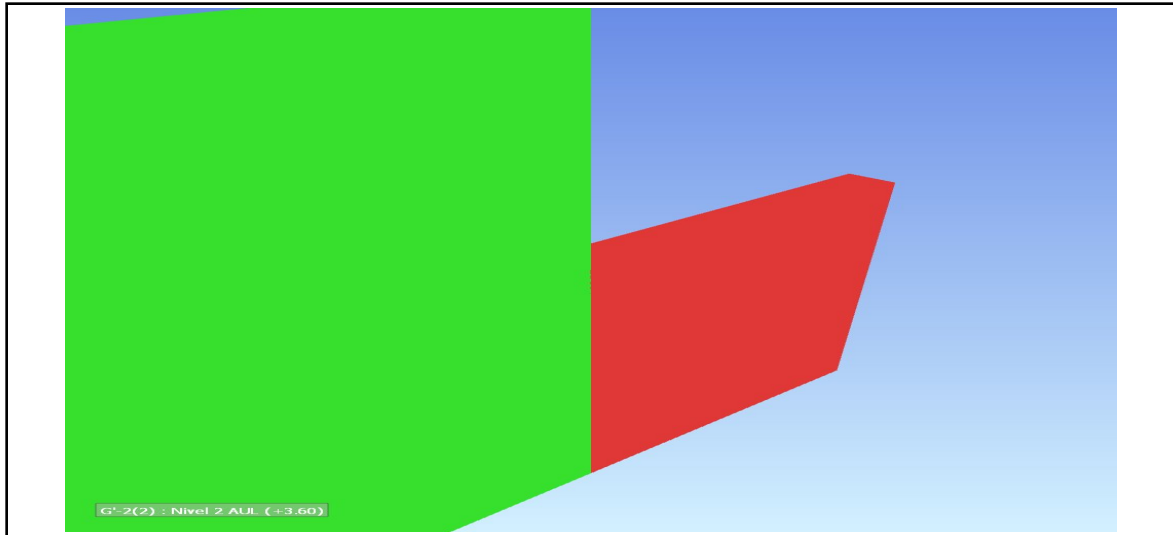
## 4.- ARQ\_TAB\_VEN VS EST - Conflicto39

Solucionar	Activo	Fecha	15/2/2021
Ubicación	X	Y	Z
	0.100	-23.261	1.800
	Elemento 1	Elemento 2	
Id	1338976	666018	
Nombre	Muro básico	Muro básico	
Tipo	Muros: Muro básico: Tabique Ventana - 200mm	Muros: Muro básico: MHA 20	
Nivel	Nivel 1 (-0.06)	N.O.G. (1) -0.06 AUL	
Ejes	F'-2 : Nivel 2 (+1.62)		
Distancia Interferencia	-0.002		
Notas:

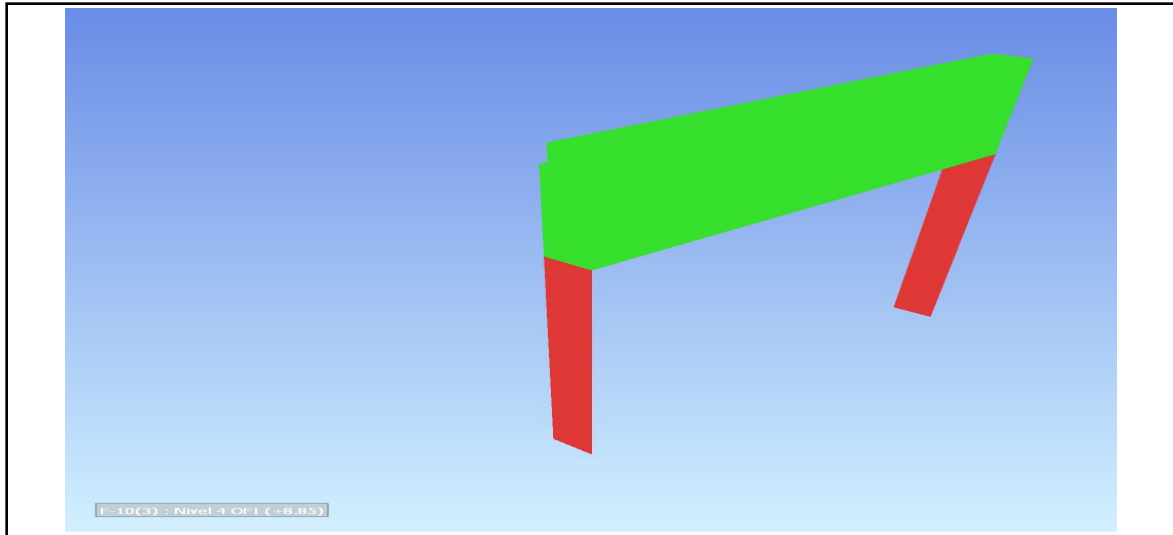
## 4.- ARQ\_TAB\_VEN VS EST - Conflicto40

Solucionar	Activo	Fecha	15/2/2021
Ubicación	X	Y	Z
	41.444	-16.444	6.040
	Elemento 1	Elemento 2	
Id	1081871	326302	
Nombre	Muro básico	Concrete, Cast-in-Place gray	
Tipo	Muros: Muro básico: Tabique Ventana - 300mm	Sólido	
Nivel	Nivel 2 AUL (+3.60)	N.O.G. (3) +7.14 AUL	
Ejes	E-10 : Nivel 3 OFI (+5.90)		
Distancia Interferencia	-0.002		
Notas:

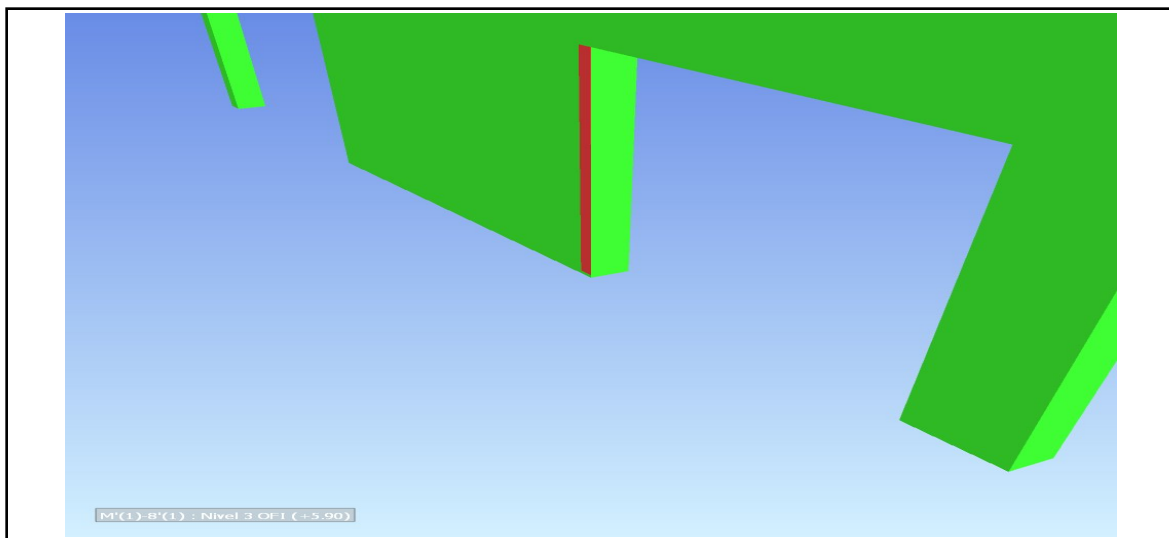
## 4.- ARQ\_TAB\_VEN VS EST - Conflicto41

Solucionar	Activo	Fecha	15/2/2021
Ubicación	X	Y	Z
	29.241	-46.262	2.950
	Elemento 1	Elemento 2	
Id	1078947	745334	
Nombre	Muro básico	Muro básico	
Tipo	Muros: Muro básico: Tabique Ventana - 200mm	Muros: Muro básico: MHA 20	
Nivel	Nivel 2 OFI (+2.95)	N.O.G. (2) +3.32 CAS	
Ejes	7b-L : Nivel 2 (+2.50)		
Distancia Interferencia	-0.001		
Notas:

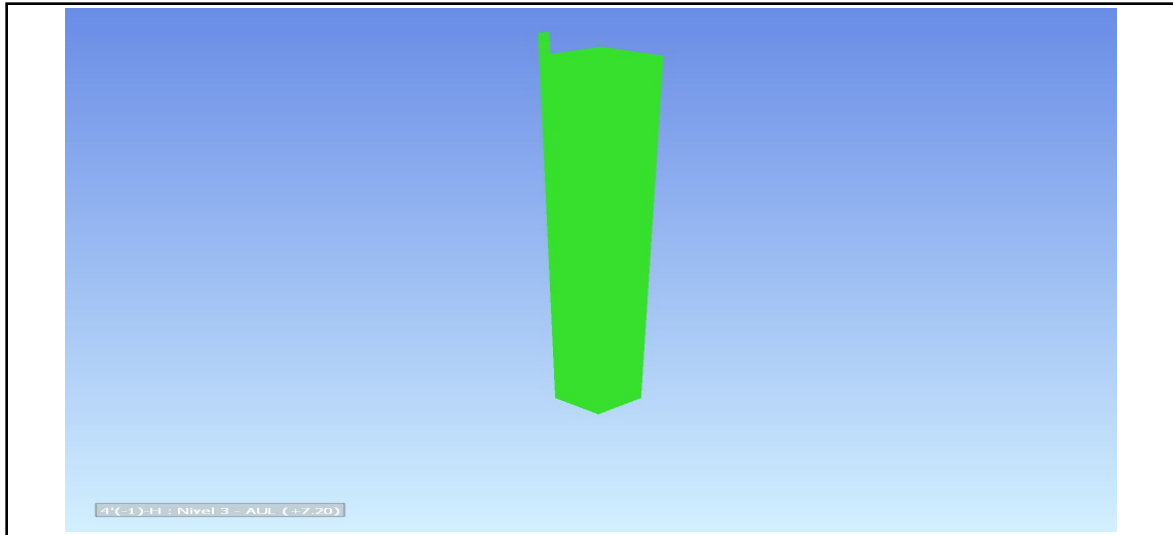
## 4.- ARQ\_TAB\_VEN VS EST - Conflicto42

Solucionar	Activo	Fecha	15/2/2021
Ubicación	X	Y	Z
	9.950	-26.485	4.748
	Elemento 1	Elemento 2	
Id	1087441	741670	
Nombre	Muro básico	M_Concrete-Square-Column	
Tipo	Muros: Muro básico: Tabique Ventana - 200mm	Pilares estructurales: M_Concrete-Square-Column: P 302	
Nivel	Nivel 2 (+3.32)	N.O.G. (2) +3.32 CAS	
Ejes	3'-G : Nivel 3 (+4.62)		
Distancia Interferencia	-0.001		
Notas:
