İdeal Oto Ekspertiz

İŞ EMRİ / ARAÇ KABUL / TESLİM / BİLGİ FORMU

MARKA	VOLKSWAGEN	MODEL	BORA	ÜRETİM YILI / YAKIT CİNSİ	2000 / Benzin
MOTOR NO	AKL530631	ŞAŞİ NO	WVWZZZ1JZYW713086	PLAKA	34BA0399

MOTOR EKSPERTİZ RAPORU

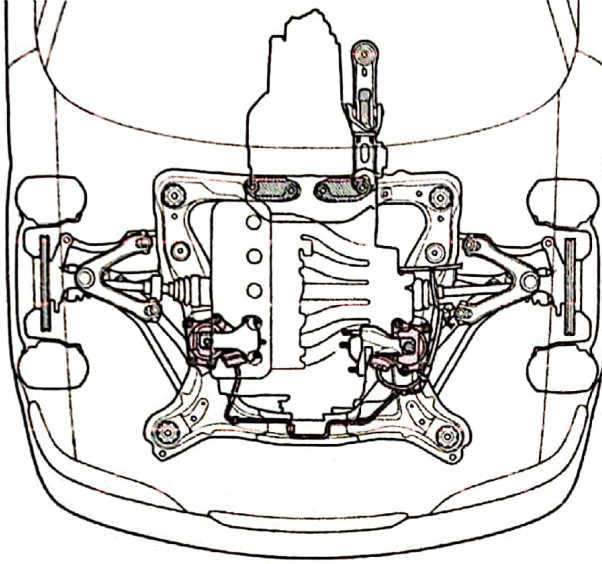
MOTOR KORUYUCU KAPAĞI	✓			GÖRÜNEN TUM KAYIŞLAR		✓	
HAVA FİLTRE KABINI	✓			MOTOR SU SIZDIRMAZLIK	✓		
MOTOR ELEKTRİK TESİSATI	✓			YAKIT SİSTEMİ VE SIZDIRMAZLIK	✓		
MOTOR YAĞI VE SIZDIRMAZLIK	✓			DİREKSİYON POMPA KONTROLÜ	✓		
MOTOR YAĞ SEVİYESİ		✓		SOĞUTMA FANLARI	✓		
YAĞ SOĞUTUCU SU	✓			MOTOR SU RADYATÖRÜ VE PANELİ	✓		
MOTOR ISI VE SES İZOLASYON	✓			KİİMA RADYATÖRÜ VE BORULARI	✓		
TURBO GENEL DURUMU			YOK	ANTİFİRİZ	✓		
TURBO INTERCOOLER KONTROLÜ			YOK	FREN HİDROLİĞİ		✓	
EGR VALFİ VE ENJEKSİYON KONTROLÜ	✓			AKÜ		✓

genel bakım ve sıvı kontrolleri önerildi. km göre triger kontrolü. sibop kapak
 çevresinde terleme var. yağ soğutucu hortumunda oksitlenme var. motor yağı
 hafif eksik. yağ çubuk kafası kırık. rotonü bozukluğu var. kalorifer zayıf.

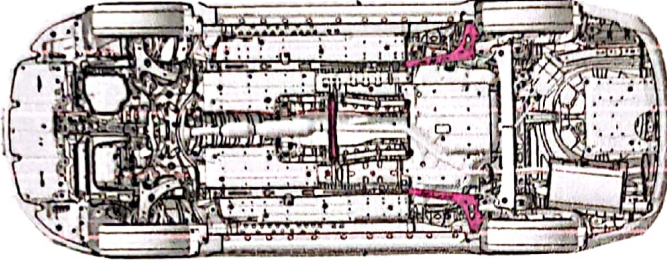
ÖN / ALT MEKANİK EKSPERTİZ RAPORU

v kayısı ve aktarma organları hafif ses var. sol ön cam düğmesi temassızlık yapıyor. dörtlÜ düğmesi kontrol.

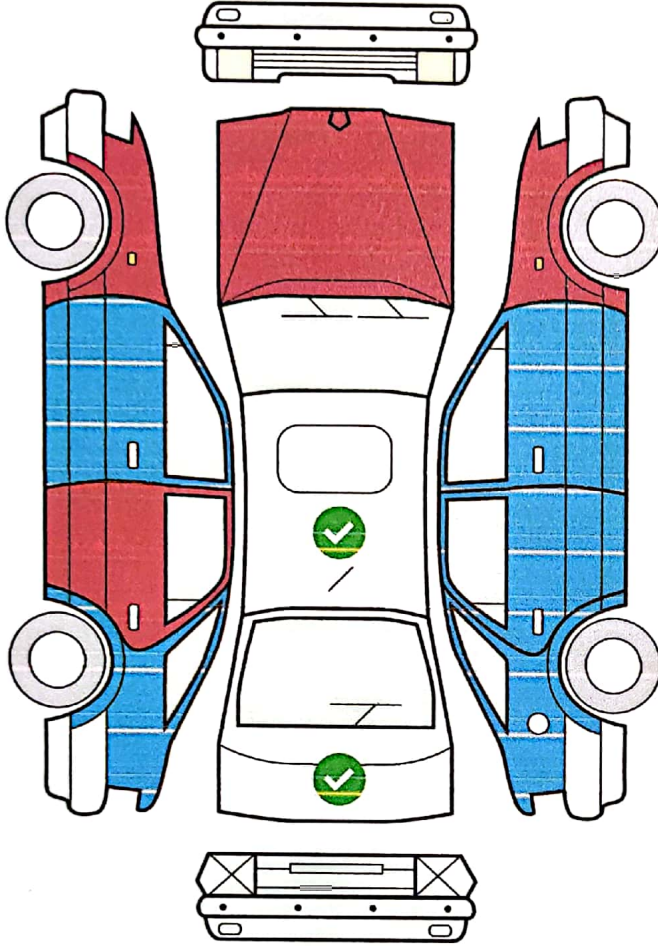
KAPORTA & BOYA EKSPERTİZ RAPORU

muhtelif yerlerde ezik çizikler var. airbag bakılmadı. marşbiyeler boyalı. sağ stop su almış. tamponlarda boya atıkları var. dikiz ayna çerçeveleri kırık.
