C – DADOS HISTÓRICOS

D – POLÍTICA DE PROTEÇÃO (Igreja Matriz)

D – IMPORTÂNCIA PARA A GEODIVERSIDADE**16 - Descrição dos elementos**

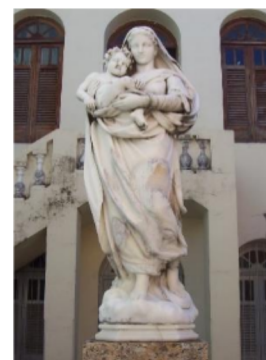
17 – Registro fotográfico dos elementos

A escultura em calcário representa um primoroso exemplo na arte da cantaria. A base, quadrada com quinas recortadas, é composto por um ortognaisse sienogranítico rico em K-feldspato e com granada, com granulometria média e minerais orientados formando um bandamento. Apresenta granulometria média a grossa, inequigranular, com o tamanho dos minerais variando de cerca de 1 a 10 mm. Contém K-feldspato, quartzo e plagioclásio, além de biotita, granada e minerais opacos. Corresponde a uma das raras presenças de uma rocha metamórfica utilizada como georecurso em um pedestal no Centro Histórico, o que denota sua importância, enquanto elemento da geodiversidade, e justifica sua escolha para integrar o roteiro geoturístico.
