C – DADOS HISTÓRICOS

D – IMPORTÂNCIA PARA A GEODIVERSIDADE**16 - Descrição dos elementos**

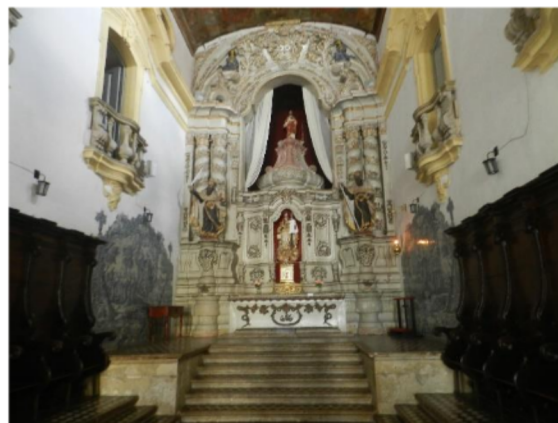
17 – Registro fotográfico dos elementos

Um dos mais belos exemplares da arquitetura barroca do país (foto ao lado), foi toda construída em calcário Gramame, com remanescentes do piso original ainda visíveis na entrada. Este piso consiste em um lajedo de calcário bruto, com coloração creme, provavelmente associada a uma fácies mais intemperizada, maciça e pobre, a olho nu e pelo tato, de material siliciclástico, possui espessura de 20 cm, assentado com argamassa de barro. Apresenta também obras de arte em cantaria, como a pia de água benta encimada por uma concha ricamente ornada; o patrimônio azulejar, na forma de belíssimos painéis datados da segunda metade do século XVIII; os jazigos, muitos deles com o epitáfio esculpido em mármore de Carrara. Na nave, pinturas barrocas ilustram o forro e as laterais, enquanto as paredes são sustentadas por blocos de calcário que chegam a dimensões que atingem 0,5 X 0,5 metro, dando a impressão de uma fortaleza, boa parte esculpidos em seus vértices. No altar-mor, ao contrário das outras igrejas, a rocha predomina sobre a madeira, formando pedestais, florão, colunas, balaústres, sacrário e vários nichos de cantaria (foto ao lado). O trono, inclusive, é composto por um monólito de calcário. Esta variação litológica, associada a ornamentação da cantaria com grande apelo estético e o patrimônio azulejar justificam a escolha desta igreja para integrar o roteiro geoturístico.
