## CASI ACCIDENTE

**Área donde se presenta el casi accidente:** Instalación.

**Actividad:** Trazado nivel de piso acabado.

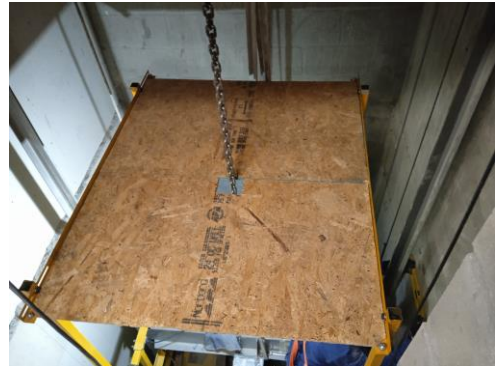
**Descripción:** El trabajador se subía en el carro y por falta de visibilidad siguió hacia la parte superior de la loza, estrellando los parales del techo, torciendo uno de ellos.

- No se cuenta con la cantidad necesaria de cajas WOS para cubrir las instalaciones.
- Falta de autocuidado por el instalador.
- No se realizó análisis de trabajo para esta actividad.

- Asegurar que toda instalación tenga cajas WOS.
- Garantizar que todas las cajas WOS funcionen bien por parte de ajustes.
- Si en la instalación no se cuenta con caja WOS, señalizar en los últimos pisos con pintura.
- Realizar los reportes de condiciones casi AT y accidentes oportunamente.

Informar oportunamente al supervisor encargado cuando los materiales solicitados para la instalación lleguen incompletos del área de herramientas. Además, recuerde siempre el autocuidado.
