# **ANÁLISE E ESTUDO DE INSTALAÇÕES ELÉTRICAS RESIDENCIAIS NO MUNICÍPIO DE IGACI-AL, COM ENFOQUE EM SEGURANÇA DAS INSTALAÇÕES E EFICIÊNCIA ENERGÉTICA.**

## **RESUMO**

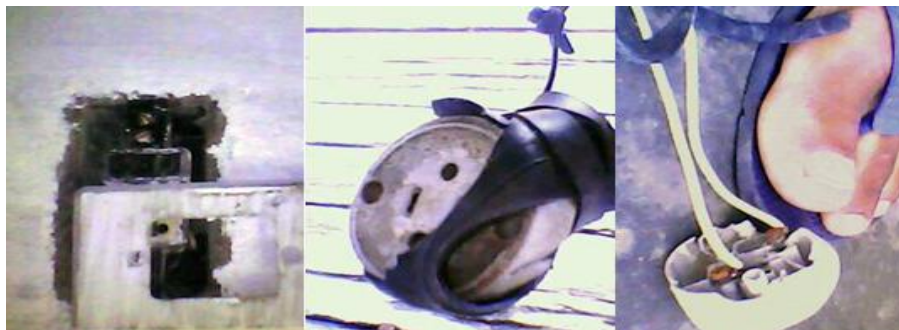
**Figura 3 – Tomadas em péssimo estado encontradas em casas visitadas durante projeto.**

Posteriormente à análise desse resultado, foram feitas novas visitas às residências explicando aos moradores como corrigir esses problemas e o porquê de corrigi-los. A situação encontrada, nesta cidade, configura uma realidade típica do interior onde faltam profissionais qualificados para a realização desse tipo de serviço. Para alterar essa situação, primeiramente, precisa-se identificá-las e quantificá-las para que se possa combater de modo mais eficiente.

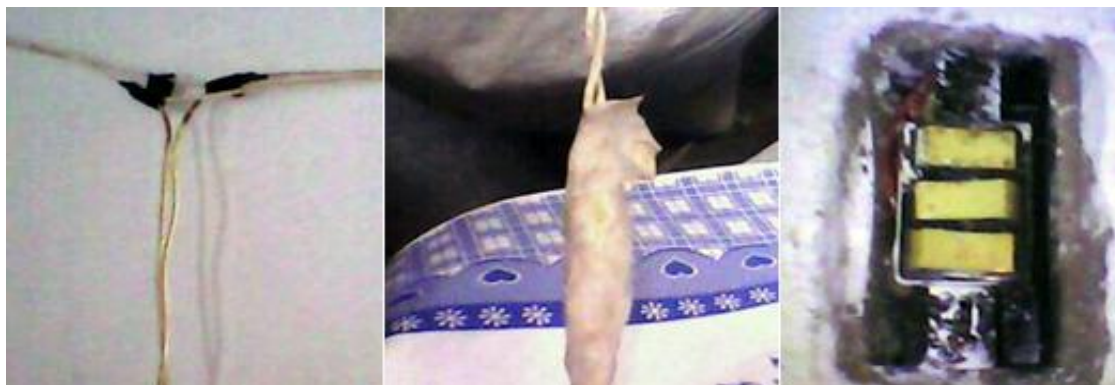
Outro problema encontrado em quase 65% das residências foi a presença de pontos de luz e tomadas de corrente no mesmo circuito terminal. Além de outros problemas como emendas e conexões malfeitas e previsões de tomadas em quantidade insuficiente. A cada ano surgem novos aparelhos eletrodomésticos, por isso a necessidade de prever uma quantidade mínima de tomadas conforme determina a Norma.

**Figura 4 – Emenda de condutores fora dos padrões de segurança e interruptor precário e descoberto**

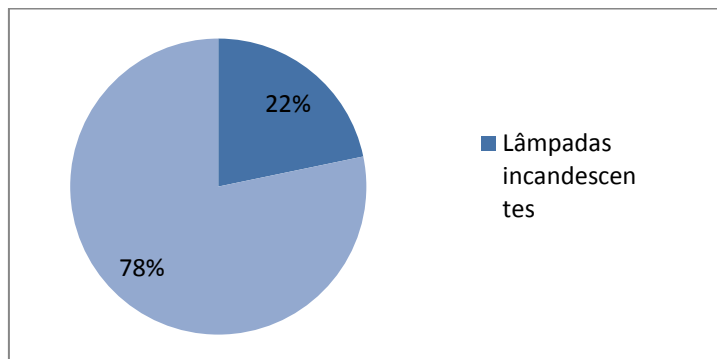
**Gráfico 3 – Iluminação da Residência**

Embora tenham sido encontrados diversos problemas, também foram encontradas situações que configuram uma melhora nas ações do consumidor brasileiro que está cada vez mais consciente. Entre elas podemos citar a grande quantidade de residências que não utilizam mais lâmpadas incandescentes para a iluminação. Isso pode ser percebido no gráfico abaixo.
