## **ARBORIZAÇÃO X EQUIPAMENTOS URBANOS: UM ESTUDO DE CASO DA AVENIDA BARÃO DE GURGUÉIA, TERESINA-PI**

**Lizandro Pereira de ABREU (1); Nayara Silva SOUZA (2); Laís Cristine de Melo MOTA (3);  
Jhussyenna Reis de OLIVEIRA (4); Jacqueline Santos BRITO (5)**

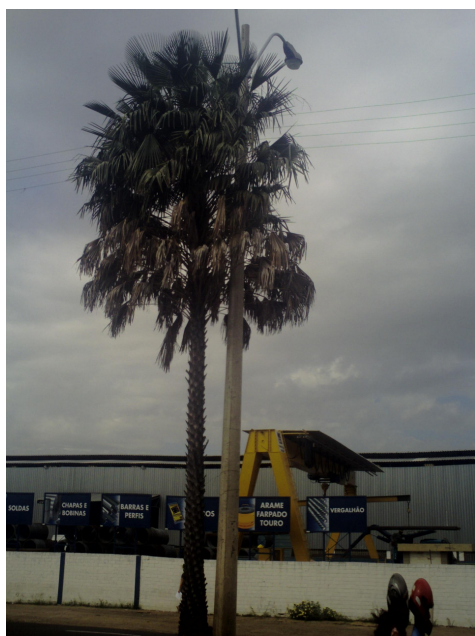
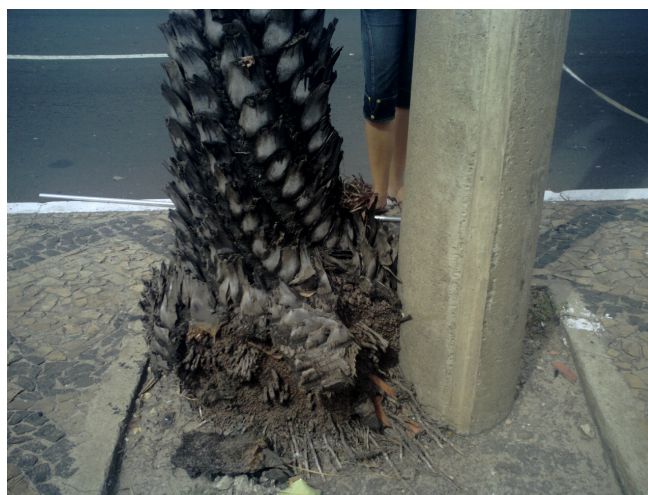
O espaçamento mínimo entre árvores recomendados pelo Manual de Técnico de Arborização Urbana de São Paulo (2005) é de 8 metros, em média, o que determina uma inadequação de 48 indivíduos catalogados. Com relação ao espaçamento árvore-poste, o mínimo recomendado pelo Guia de Arborização Urbana da Companhia Elétrica da Bahia (2002), é de 5 metros, porém na avenida foram registrados indivíduos junto aos postes de energia elétrica (ver figura 5), e 57 indivíduos não atenderam a esta recomendação. Quanto à distância árvore-meio fio, a recomendação do Manual Técnico de Arborização Urbana de São Paulo (2005), é de cerca de 2,0 metros para árvores de porte médio, na avenida em questão foram encontrados indivíduos deslocando a pedra do meio-fio, portanto 183 vegetais não se enquadram como adequados com relação a este critério (tabela 2).

**Figura 5 – Carnaúba encontrada junta ao poste de energia elétrica.**

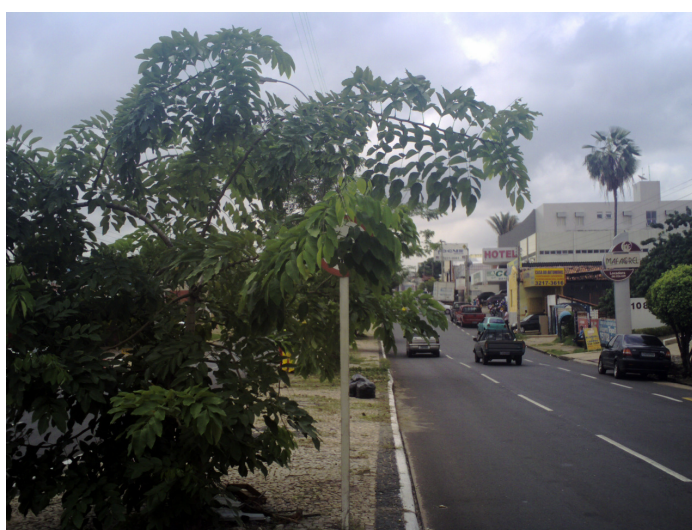
Por ser uma avenida de intenso fluxo de veículos, a Barão de Gurguéia apresenta um grande número de placas de sinalização distribuídas pelo canteiro central e pelas calçadas, a escolha inadequada das espécies que irão arborizar a área pode ter como consequência o encobrimento desta sinalização. Na área em estudo, registrou-se que 216 indivíduos não apresentam este equipamento urbano em suas proximidades, em contrapartida, 27 encontram-se próximos à sinalização vertical, destes 22 encobrem esta sinalização, o que revela ainda mais o descumprimento de recomendações com relação à projeção da copa das árvores sobre estruturas presentes as vias públicas (figura 7).

**Figura 7 – Indivíduo encobertando sinalização de trânsito vertical.**
