ESTUDO DA VARIAÇÃO MORFO-SEDIMENTAR DOS CANAIS DE DESPESCA EM UMA FAZENDA DE CULTIVO DE CAMARÃO E SUAS IMPLICAÇÕES AMBIENTAIS: DOIS ANOS DE MONITORAMENTO

RESUMO

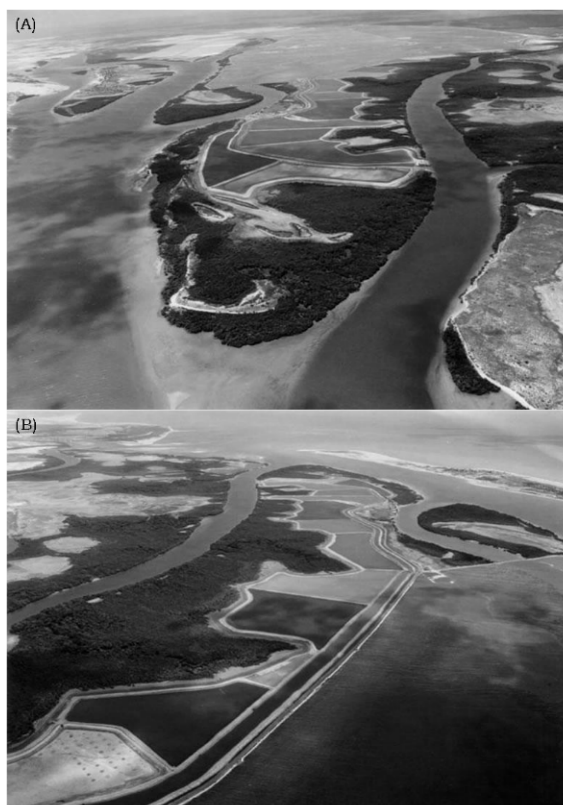
Figura 1- Fotografias aéreas oblíqua dos viveiros, canais de despesca e canal de abastecimento da Camarus, bem como do rio Pisa Sal, corpo receptor dos efluentes dos canais de despesca da empresa. Note a configuração irregular dos viveiros que acompanha a margem do mangue.

O presente relatório trata do estudo feito na Camarus Aquacultura do Nordeste Ltda (Figura 1), a qual é uma empresa de cultivo de camarão marinho, onde foi feito um estudo de monitoramento topográfico realizado nos canais de despesas (CDs) na fazenda, e as implicações ambientais que o empreendimento possa vir a causar no complexo estuarino lagunar de Galinhos-Guamaré.

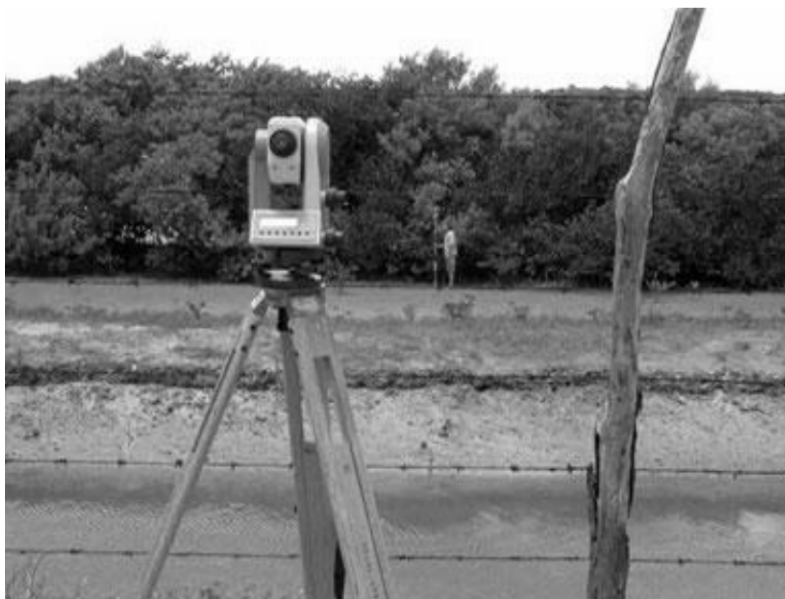
Figura 4: Estação total e prisma.

No campo são feitas mensalmente medições topográficas nos canais de despesca da fazenda de camarão através de uma estação total modelo Elta 50 (Trimble Zeiss) (Figura 4) e um prisma. Em cada perfil de estudo foi feito, sempre sobre o mesmo corte transversal do canal, o monitoramento topográfico, da seguinte forma: a estação total é fixada no tripé, centralizada sobre o marco de concreto e nivelada. Posteriormente a estação é orientada na direção do previamente escolhida. A cada variação morfológica do terreno posiciona-se o prisma, no qual é refletido o feixe de microondas ($1\text{cm} < \lambda < 10\text{ cm}$) que retorna para a estação total e automaticamente os dados da distancia e da diferença de nível entre a base do prisma e o aparelho são registrados. Este aparelho apresenta uma precisão linear de $5\text{ mm} + 3\text{ ppm}$ e uma precisão angular de $5''$. (Nobre e Costa Neto, 2005)

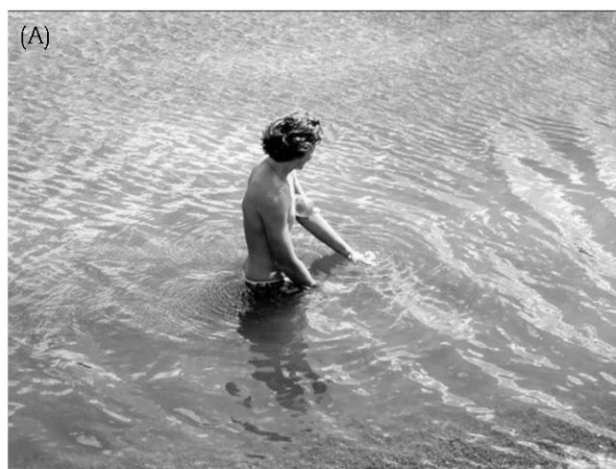
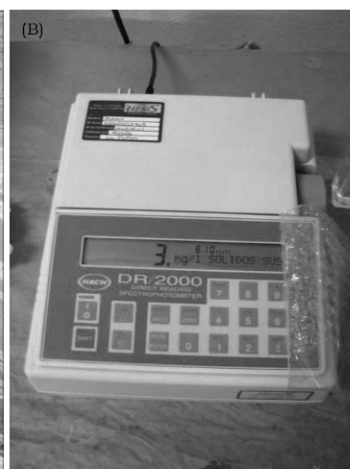
Figura 5- (A) Coleta de água no canal de pesca da Camarus. (B) Medição de sólidos suspensos no espectrofotômetro no laboratório do CEFET-RN.

Mensalmente também é realizada a coleta de água, utilizando garrafas do tipo PET (Figura 5A) onde a mesma é lavada, antes da coleta, com a água do próprio local. O volume médio coletado é de 1,5 l e as coletas são feitas sempre no mesmo ponto do canal, a uma distância aproximada de 10 a 20 cm do fundo, e sempre com a boca da garrafa orientada contra a corrente. Após retornar do campo, estas amostras são analisadas em laboratório (CEFET-RN) segundo os seguintes parâmetros: sólidos suspensos, sólidos sedimentáveis, sólidos dissolvidos, sólidos totais e condutividade. Para a medição de sólidos suspensos foi usado um espectrofotômetro modelo DR2000 da “HEXIS” onde usamos cubetas de 25mL para medição dos sólidos suspensos. A precisão do aparelho é de 1 casa decimal e o resultado é dado em mg/L (Figura 5B) Para a medição de sólidos sedimentáveis foi usado o funil de decantação onde é colocado 1 L da amostra e deixado decantar por 1 hora, após este tempo, é verificado a quantidade de sólidos sedimentados em uma escala marcada no funil em mL/L. A condutividade é medida usando um condutivímetro Orion 115+ da “Thermo electron corporation” através de um eletrodo, ligado ao aparelho, é introduzido na amostra e então o aparelho mostra o resultado em mS. Através do resultado do condutivímetro é feito a medição dos sólidos dissolvidos, onde o resultado da condutividade (mS) é multiplicado por 0,41 e assim temos a quantidade de sólidos dissolvidos em “ppt”. Os sólidos totais (mg/L) são calculados através da soma dos sólidos suspensos (mg/L) mais 1000 vezes os sólidos dissolvidos (ppt).

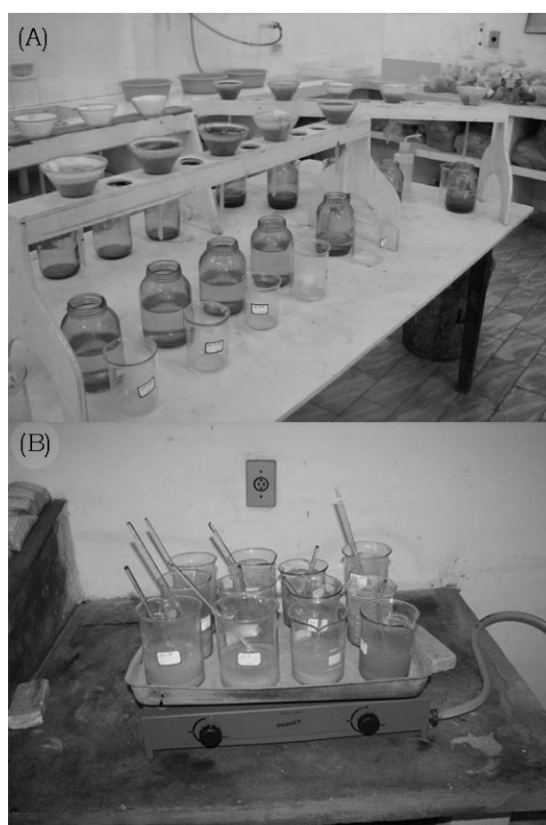
Figurar 6- (A) Amostras filtrando para retirada do HCl 10%, (B) Amostras sendo esquentadas para retirada do peróxido de hidrogênio PA do sedimento.

Após a coleta, a amostra é levada ao laboratório para lavagem (retirada de sal). A retirada do sal é para que o seu peso não interfira nos resultados posteriores e também por este interferir no mecanismo do granulômetro a laser. Após ser lavada, a amostra segue para estufa à 60° até perder toda umidade. Após a secagem é feita a homogenização e quartejamento da amostra, da qual é separada 100 gramas que passará na peneira de 2,0 mm. A fração maior que 2 mm é pesada e retorna para a amostra. A amostra agora é atacada com ácido clorídrico a 10 % para retirada dos carbonatos. Em seguida a amostra é filtrada (Figura 6A) e lavada ainda no filtro para retirar do excesso de ácido clorídrico, e segue para a estufa novamente para retirada da umidade. Após a secagem a amostra é pesada novamente e calculada percentagem de carbonato por diferença de peso. Em seguida, a amostra é peneirada na peneira de 2,0 mm onde a fração retida é novamente pesada. Em seguida, é adicionado aproximadamente 150 ml de peróxido de hidrogênio PA para que seja retirada a matéria orgânica do sedimento. Posteriormente, a amostra vai para uma chapa quente a gás (Figura 6B) para retirada do peróxido de hidrogênio da amostra que depois de seca é pesada novamente e calculado o percentual de matéria orgânica por diferença de peso. Após estes procedimentos é pesada 3,0 g da amostra final para análise granulométrica no granulômetro a laser (LGGM/PPGG/UFRN).
