## **MANUTENÇÃO DE RESERVATÓRIOS DE ÁGUA: ESTUDO DE CASO NO CEFET-PB, SEDE**

**Ana Paula da Silva BATISTA (1); Alexsandra Rocha MEIRA (2);**

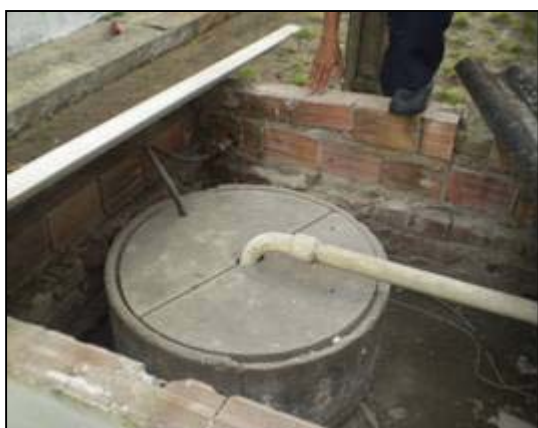
**Figura 03: Poço artesiano principal**

O abastecimento de água advindo do poço artesiano, representado no esquema da Figura 02, é responsável pela maior parte do fornecimento de água na instituição, sendo localizado na parte posterior do bloco dos laboratórios de química, física e biologia do CEFET-PB, Sede. Ao redor do poço mencionado foi construída uma proteção de alvenaria, além de ter sido coberta com uma telha de cimento amianto (Figura 03). O Centro ainda dispõe de outro poço, o qual abastece a cisterna destinada a irrigação do campo de futebol (Figura 04).

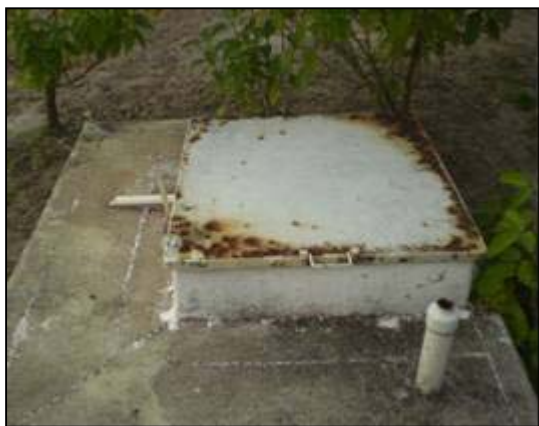
**Figura 05: Condições da tampa da Cisterna 01**

Quanto às cisternas representadas no esquema da Figura 02, verificou-se descuido com as tampas de vedação, já que as mesmas não apresentavam fechamento apropriado, além de uma encontrar-se com oxidação, o que está em contrariedade com a regulamentação estabelecida na NBR – 5626/98, a qual prevê que a tampa de reservatórios esteja firmemente presa de modo a evitar a entrada de corpos estranhos (Figura 05 e 06). No caso da cisterna 03 (Figura 02), constatou-se melhor cerramento da tampa do que as cisternas 01 e 02, no

entanto ainda pode-se fazer melhorias, a exemplo da instalação de uma tela para reter poeiras, servindo esta também para as já mencionadas. Acrescendo, verificou-se na área próxima as cisternas 01 e 02, um serviço de manutenção, o qual consistia na substituição de uma conexão da tubulação que sai da casa de bombas para a cisterna 03 (Figura 02), a qual estava sendo realizada pelo encanador terceirizado (Figura 07).

Verificaram-se problemas quanto à preservação do padrão de potabilidade, já que as tampas das cisternas citadas não vedam completamente esse recipientes, o que está em contrariedade com os preceitos da NBR-5626/98, além de não apresentarem tela de filtro para evitar a entrada de poeira e apresentarem partes oxidadas, deixando abertura expostas a entrada de corpos estranhos.

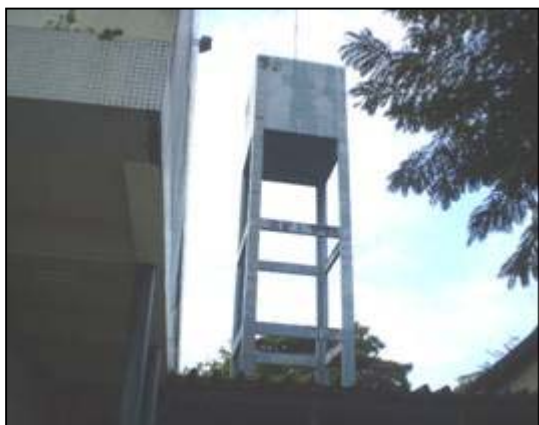
**Figura 08: Reservatório principal do Centro**

O abastecimento indireto é realizado por meio de um sistema de comando automático. O reservatório principal da instituição dispõe de duas bombas hidráulicas, sendo uma operante e uma reserva, além de um compressor, o qual impulsiona a água do poço artesiano (Figura 02) injetando ar. Essa água é despejada nas cisternas 01 e 02 representadas também na Figura 02, a qual é bombeada para a cisterna 03, e em seguida para o reservatório superior. A escada de marinheiro deste reservatório não apresenta guarda-corpo, o qual brevemente será substituída, conforme o Gerente da manutenção do Centro. Devido ao risco mencionado, não foi possível chegar à parte superior desta caixa. O técnico em eletrotécnica, responsável pelos serviços em eletricidade do referido reservatório, já havia se questionado quanto à falta de segurança para se chegar ao alto e realizar os serviços. As Figuras 08 e 09 mostram o reservatório principal e a escada de marinheiro localizada no mesmo.

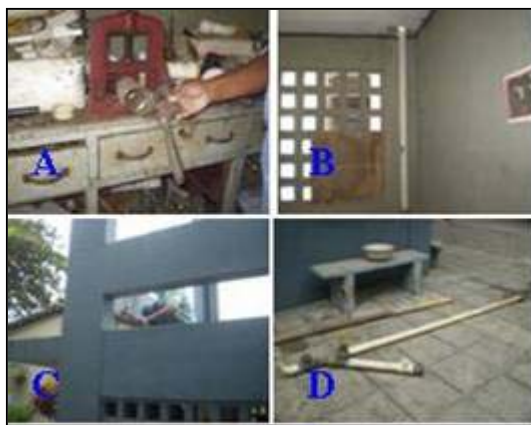
**Figura 11: Vista dos serviços de manutenção<sup>4</sup>**

Ainda com relação ao reservatório principal, verificou-se na coleta de dados a realização da substituição da válvula de retenção. Um dia anterior ao serviço, a alimentação foi fechada de forma a esvaziar o reservatório. Logo na manhã seguinte, procedeu-se o esgotamento completo da caixa (Figura 10). A válvula foi removida e reparada; realizou-se uma perfuração na laje de teto do ambiente que abriga as bombas, de forma a encaixar a tubulação jusante a válvula rentensora (Figura 11). O serviço compreendeu também, reparos na bóia automática da parte superior. Constatou-se ao observar o serviço, desperdício elevado, já que o restante da água foi lançado no jardim ao lado caixa, sem ter nenhuma utilização.

<sup>4</sup> Figura 11 – A: conserto da válvula; B: furo na laje; C: funcionário perfurando a laje; D: Retirada da encanação.

Para Oreste *et al.* (2000) as válvulas de retenção são dispositivos utilizados para que a água flua somente em um determinado sentido na tubulação e não requerem manutenção, devendo serem substituídas ao apresentarem defeito, procedimento este que não foi realizado pela equipe que realizou a manutenção anteriormente citada.

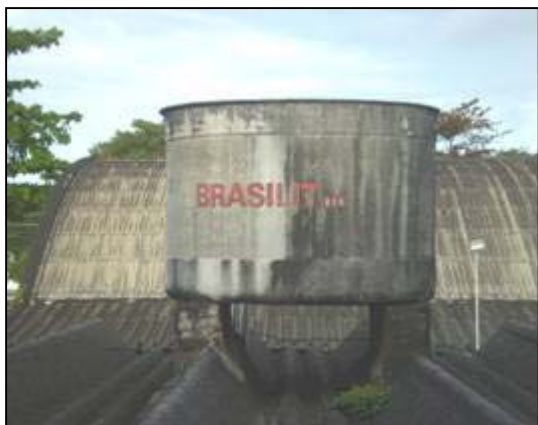
Figura 12: Reservatórios- Bloco de Educação física

A Instituição, Sede dispõe de diversas caixas de distribuição localizadas geralmente entre a laje de teto e a cobertura da edificação, o que tornou o acesso difícil para a realização da coleta de dados. Ainda assim, para alguns destes recipientes foi possível realizar registros, a exemplo de duas caixas pré-fabricadas localizadas na cobertura do bloco da coordenação de educação física e três, sobre a laje dos banheiros do campo de futebol. No primeiro caso, as caixas foram dispostas sobre duas bases nas extremidades (Figura 12), estando à mesma com tampa. Já no segundo, os recipientes localizam-se diretamente sobre a laje (Figura 13). A NBR 5626 (ABNT, 1998) determina que os reservatórios pré-fabricados devem ser instalados sobre uma base estável, capaz de resistir a esforços atuantes sobre elas atuantes. A Figura 12 mostra uma caixa do bloco de educação física em concordância no que reportar-se as características do suporte estabelecidos pela norma NBR 5626 (ABNT, 1998).

A problemática de reservatórios dispostos entre laje e cobertura, no que concerne ao tema em estudo, está ligada à acessibilidade e ao espaço disponível para operar a limpeza e serviços necessários. É fundamental que haja fácil acesso para manutenção e recomenda-se observar no projeto o princípio de máxima acessibilidade a todas as partes da instalação de água fria, de forma a garantir a realização da manutenção, bem como a movimentação segura das pessoas encarregada de executá-las, assim afirma a NBR 5626 (ABNT, 1998). A Figura 13 mostra as caixas que alimentam os pontos dos banheiros do campo, em discordância a estas determinações, já que a operacionalização da manutenção é dificultada.
