## **DIAGNÓSTICO DOS PROCEDIMENTOS CONSTRUTIVOS REALIZADOS EM PEQUENAS OBRAS NA CIDADE DE LAGARTO-SE**

### **RESUMO**

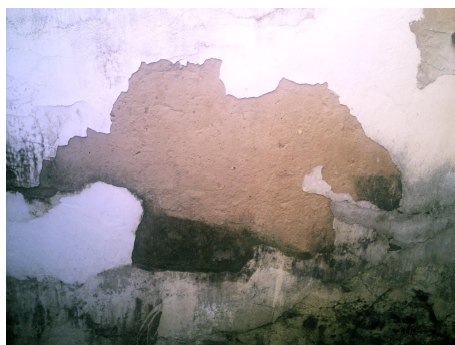
Uma falha grave observada nas obras da cidade é a falta do uso de impermeabilizantes (representado apenas de 1% a 3% do custo da obra). Nas fundações, em contato com as paredes, esta impede que a umidade do solo penetre na alvenaria. Segundo Borges (2004), o solo se conserva permanentemente úmido e a fundação, em contato com ele, absorve esta umidade que penetra na alvenaria. Nos casos analisados, apenas uma obra preocupou-se em impermeabilizar a fundação e, mesmo assim, utilizando um procedimento inadequado. Nos demais casos presenciados, não existiu uma preocupação de impermeabilizar o concreto nem a alvenaria em contato com o solo, permitindo que a umidade suba pelas paredes, resultando problemas como manchas e bolhas na pintura, descolamento de reboco, mofo e apodrecimento dos rodapés (figuras 1 e 2), casos esses encontrados corriqueiramente na cidade de Lagarto. Borges (2004) recomenda que além da impermeabilização entre a fundação e a parede, as duas primeiras fiadas de blocos acima da fundação sejam assentadas com argamassa impermeabilizada.

**Figura 1 – Caso típico na cidade de Lagarto, ocasionado pela falta de impermeabilização da fundação e da parede.**

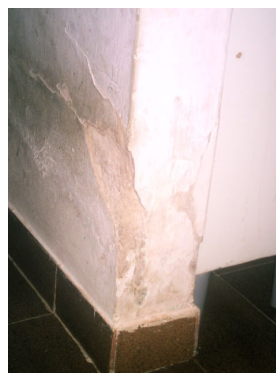
**Figura 2 – Parede danificada pela falta de impermeabilização.**

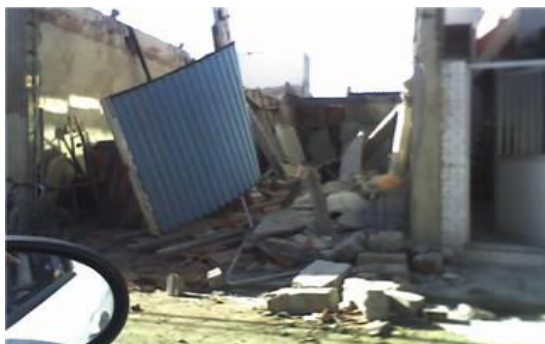
O sistema estrutural convencional de concreto armado (pilares, vigas e lajes), utilizando paredes de alvenaria apenas como fechamento, ou seja, paredes não – portantes, é pouco executada de forma correta, a começar pela total ausência, em grande parte, de um projeto estrutural, seguindo pela execução que quase sempre permite que as paredes de alvenaria sirvam de suporte para vigas e lajes, provocando trincas, deformações de esquadrias entre outros

problemas. Como reforça Helene (1992), construções que apresentam manifestações patológicas em intensidade e incidência significativas, acarreta elevados custos para sua correção, comprometimento dos aspectos estéticos e, na maioria das vezes, redução da capacidade resistente, podendo chegar, em certas situações, ao colapso parcial ou total da estrutura. (figuras 3 e 4).

**Figura 3 – Desabamento recente de um prédio comercial em Lagarto, por falta de projeto estrutural.**

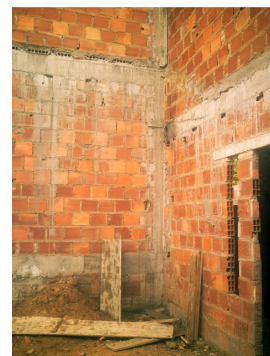
**Figura 4 – Detalhe da interação entre estrutura e alvenaria.**

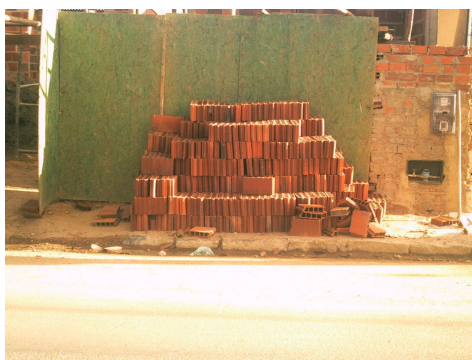
A escolha do bloco com essas dimensões foi justificada pelos responsáveis por gerar mais economia, adiantar a mão-de-obra, considerando que blocos maiores aumentam a produtividade do serviço. Na maioria dos casos os blocos são armazenados em calçadas de forma irregular (figura 5), expostos às intempéries, danos e furtos. Segundo a NR-18, Norma Regulamentadora que estabelece diretrizes para as condições e meio ambiente de trabalho na Indústria da Construção, os materiais devem ser armazenados e estocados de modo a não prejudicar o trânsito de pessoas e de trabalhadores, como também, que as pilhas de materiais, a granel ou embalados, devem ter forma e altura que garantam a sua estabilidade e facilitem o seu manuseio.

**Figura 5 – Armazenamento inadequado dos blocos cerâmicos.**

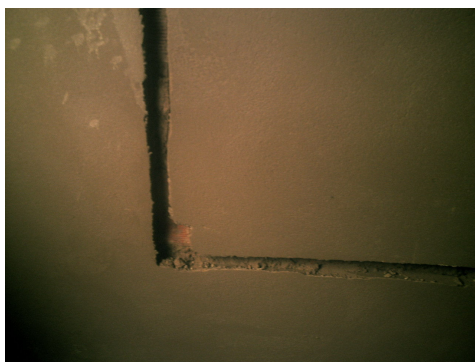
Procurou-se, nas obras visitadas, a metodologia de construção de paredes de alvenaria não estrutural seguindo os padrões normalmente adotados para a alvenaria estrutural, ou seja, utilizando a modulação dos blocos, preferencialmente com furos verticais, que, segundo Ramalho e Corrêa (2003), evita intervenções posteriores, como rasgos ou aberturas para colocação de instalações hidráulicas e elétricas, eliminando os desperdícios e improvisações. Nas obras visitadas não havia, em geral, uma preocupação com as instalações hidráulicas e elétricas, sendo realizadas, em maior parte, após o levantamento das paredes e até mesmo depois do reboco pronto, provocando rasgos e gerando desperdícios e re-trabalho (figura 6).

**Figura 6 – Rasgos nas paredes depois do reboco pronto.**

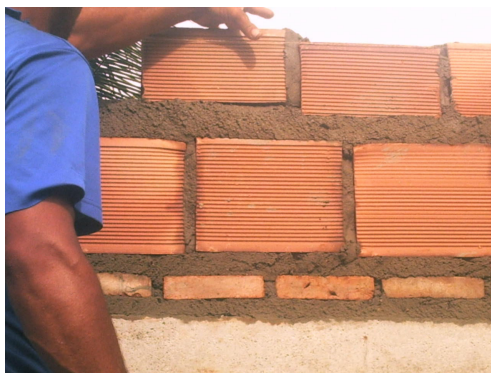
É recomendável que a espessura da argamassa de assentamento da alvenaria seja em média de 1,5 cm, não sendo o presenciado nas obras visitadas, chegando até 3,5 cm de espessura (figura 7).

**Figura 7 – Variação na espessura da argamassa de assentamento.**

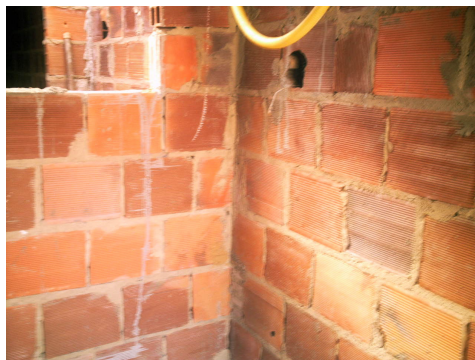
Com relação à amarração das paredes foram presenciados casos onde no encontro entre duas paredes não havia o travamento (amarração) adequado facilitando a possibilidade de problemas futuros como deslocamentos e patologias no acabamento (figura 8).

**Figura 8 – Ausência de amarração entre duas paredes.**

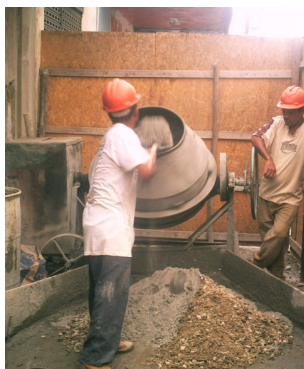
**Figura 9 – Concreto feito na betoneira.**

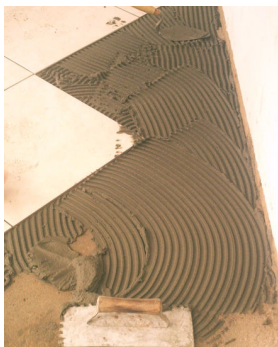
Nas obras em acabamento com revestimento cerâmico, as peças eram assentadas com argamassa industrializada, espalhada com auxílio da desempenadeira de aço dentada (figura 12) obtendo um espaço (sulco), a olho, de 20 mm, não sendo usado os espaçadores, instrumento necessário para garantir um melhor espaçamento entre as peças cerâmicas. Após dois dias eram realizados os rejuntas, utilizando massa industrializada, com auxílio de um pano, esponja ou borracha. Uma pequena minoria utilizava, ao invés de argamassa industrializada para o

**Figura 12 – Revestimento assentado com auxílio da desempenadeira de aço dentada (situação ideal).**

assentamento, cimento comum e água, sendo o primeiro despejado sobre o contrapiso. Em seguida com auxílio de uma trincha era chapiscada água, fazendo assim uma espécie de “pasta”, que por sua vez era colocado à cerâmica, afirmando, o responsável, ser um procedimento adequado, que não corre o risco de deixar espaços vazios, evitando provocar, futuramente, o rompimento ou descolamento da cerâmica. O recomendável, realmente, é a utilização da desempenadeira dentada.
