ERGONOMIA DA PROFISSÃO DO GESSEIRO: O CASO DE POSTOS DE TRABALHOS NA CIDADE DE JOÃO PESSOA

RESUMO

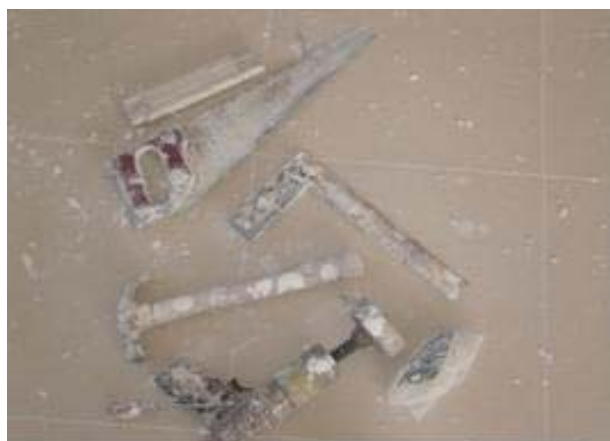
Os equipamentos e ferramentas utilizados pelos gesseiros das Obras estudadas foram principalmente o serrote, as trenas de madeira e metálica, o martelo, a chave de fenda, o alicate, parafusos e buchas, espátulas, arames e pistola, com exceção da Obra 02. Na Obra 01 verificaram-se que os instrumentos de trabalho estavam no chão (Imagem 01) longe do alcance do gesseiro, aproximadamente 2,0m de distância, tendo o mesmo que descer do cavalete para pegá-las e assim poder utilizá-las. Já na Obra 02, além dos materiais também estarem no chão (Imagem 02), constatou-se uma distância maior do alcance dos gesseiros, sendo de cerca de 3,00m.

A NR-17 regula que os trabalhos manuais, seja sentado ou em pé, devem proporcionar ao trabalhador condições de boa postura, visualização e operação, caso que não se constatou nas Obras estudadas devido à localização das ferramentas, evidenciada anteriormente, serem no chão. A referida norma aponta que os suportes para disposição de utensílios necessários ao desenvolvimento da atividade devem atender as características do serviço.

Imagem 01: Disposição das ferramentas na Obra 01.

- Local de apoio para colocação de placas e ferramentas: Suporte com Bandeja ou carrinho móvel com trava. O suplemento deve possuir um sistema que permita ajustar a altura de acordo com a necessidade do gesseiro.

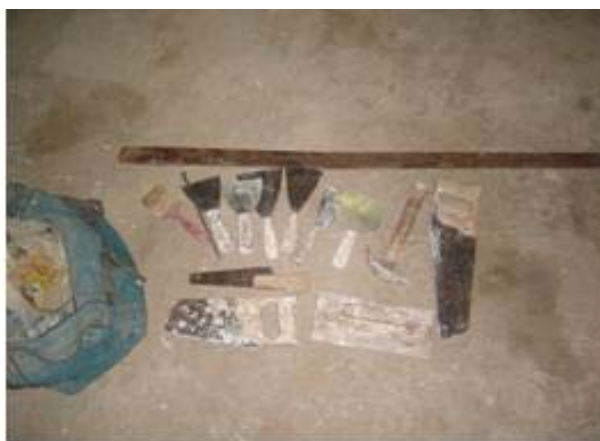
Imagem 02: Disposição das ferramentas na Obra 02.

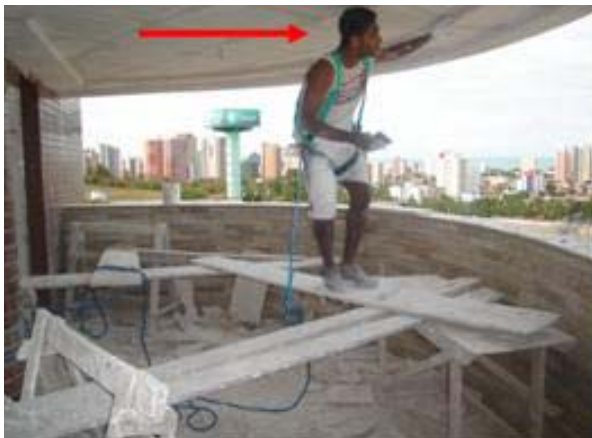
As Obras estudadas apresentaram grandes deficiências em relação às exigências apontadas na NR-6. Verificou-se que os gesseiros da Obra 01 utilizam alguns dos EPI's apresentados na Tabela 02, mas nem todos o faziam. O artífice observado na Obra 01 (Imagem 03), executando o forro de gesso na varanda,

encontrava-se sem o capacete, luva e roupa adequada. No caso da Obra 02, os gesseiros não utilizavam nenhum equipamento de proteção. Neste caso, pode-se pressupor que, por ser uma unidade autônoma, eles não disponham de equipamentos de segurança, ou não tenham condições de custeá-los, ou ainda desconheçam os riscos a que se submetem em não utilizar EPI's. Enfatiza-se que, mesmo com a terceirização do serviço na Obra 01, a importância e vigência normativa quanto à utilização de equipamentos concernentes a função estudada, não são plenamente cumpridas. Com o exposto, verifica-se que acidentes relacionados ao manejo da espátula e às quedas de andaimes, afirmados pelos gesseiros entrevistados, decorrem provavelmente, da não utilização dos equipamentos de segurança necessários.

Imagem 03: Gesseiro sem equipamentos de segurança na Obra 01.

- Treinamento e conscientização para o uso de EPI's. Esse treinamento de conscientização deve ser suficientemente motivador e bastante explicativo, utilizando-se de imagens de situações de riscos e realísticas e acidentes pela não utilização.

- Sugere-se a utilização de um capacete que compõe-se concomitantemente com a máscara respiratória, protetor auricular e óculos, deste modo evitaria o não uso de algum desses equipamentos e também facilitar a retirada espontânea do gesseiro. No mercado da construção civil existe uma máscara semelhante que é a máscara do ferreiro, que é utilizada para proteger a visão no ato de soldagem.

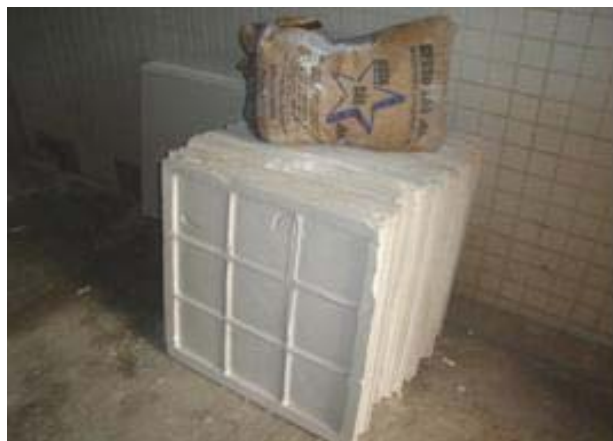
Nas duas Obras estudadas o transporte das placas de gesso ocorre manualmente, sendo que na Obra 01 também ocorre mecanicamente, sendo este por meio da utilização de empilhadeira e elevador do canteiro. Quando da realização da coleta de dados, as placas de gesso já se localizam nos Postos de Trabalhos estudados, o que impediu a observação do transporte das mesmas. Na Obra 01, primeiramente, as placas foram transportadas do térreo para os demais pavimentos através do elevador e armazenadas em quantidades no Hall de cada andar (Imagem 04), aportadas posteriormente para a área a ser aplicado o forro de gesso. No caso da Obra 02, o armazenamento fora feito próximo à área de assentamento, visto o pavimento ser apenas térreo (Imagem 05).

Imagem 04: Armazenamento de placas na Obra 01

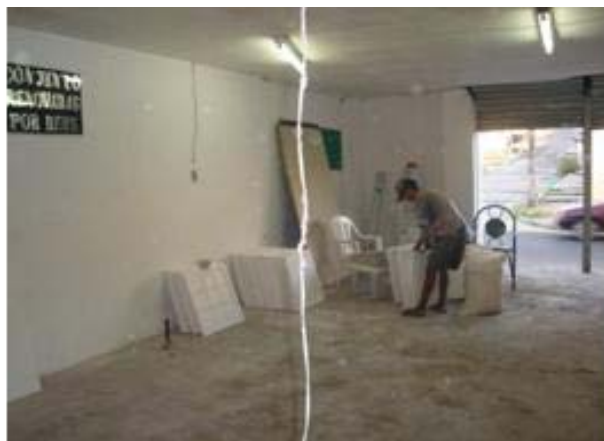
Imagem 05: Armazenamento de placas na Obra 02

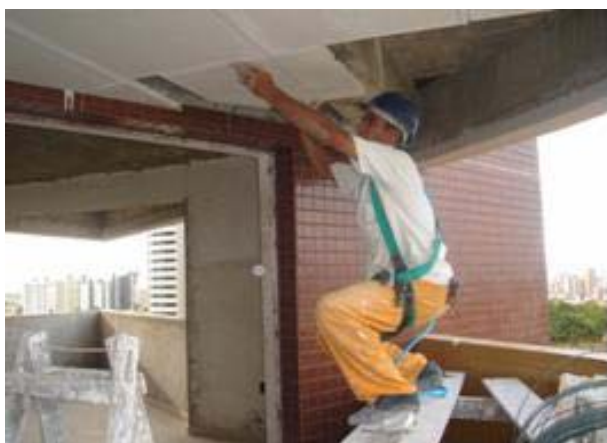
Os cavaletes observados nas Obras estudadas são constituídos por madeira. Nas duas Obras estudadas constatou-se altura inadequada dos cavaletes. Na obra 01, a disposição da mobília não permitia ao gesseiro a locomoção livre, tendo o mesmo que se agachar ao inserir a placa (Imagem 06), enquanto que na Obra 02, o operário tinha que se esticar (Imagem 07). As alturas podem ser relativas e variantes, pois dependem da altura do operário, cavalete e pé-direito. No entanto, os resultados contradizem os princípios ergonômicos de máximo conforto.

O acabamento é a fase final do assentamento do gesso, seguida da pintura. Esta fase exige esforço no pescoço e membros superiores, especificamente, braços, mãos e punhos, devido à execução ser acima do tronco e cabeça. A execução do acabamento também pode ser observada na Imagem 03.

Imagem 06: Gesseiro trabalhando na Obra 01

- Uso de cavaletes mais estáveis, de metal, de modo a garantir maior segurança e estabilidade para o gesseiro no momento do desenvolvimento das tarefas. O cavalete deve ser projetado observando as necessidades de largura e comprimento, para os trabalhos em dupla ou individual. A confecção de um cavalete com dois ou três lances em alturas diferenciadas e reguláveis pode minimizar o esforço decorrente da flexão dos joelhos.

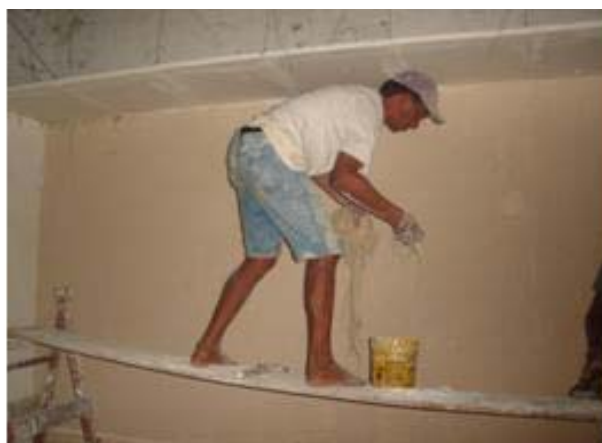
Imagem 07: Gesseiro trabalhando na
