AVALIAÇÃO COMPARATIVA DO PROCESSO DE POLUIÇÃO DE UMA LAGOA URBANA DE FORTALEZA-CE - LAGOA DE MESSEJANA

RESUMO

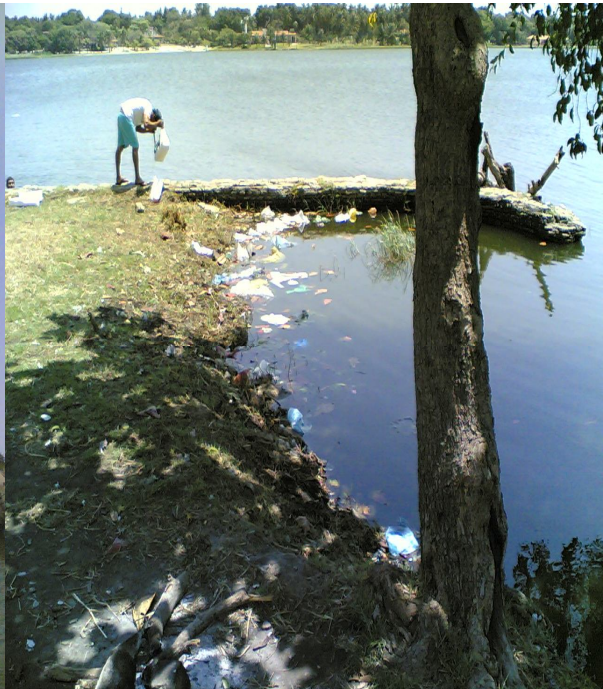
Figura 2 – lixo nas margens

A lagoa recebe, de forma pontual e difusa, grande aporte de contaminantes provenientes das várias atividades desenvolvidas na área de influência e da ocupação residencial, visto que não existe rede de esgoto; de modo que as águas residuárias não tratadas de restaurante (figura^{3,4}), supermercados, clube recreativo (figura⁵), oficinas mecânicas, postos de combustíveis são aportados direta ou indiretamente ao ecossistema. Estes impactos contribuem decisivamente para o agravamento de suas condições ambientais com reflexos no avanço do processo de eutrofização.

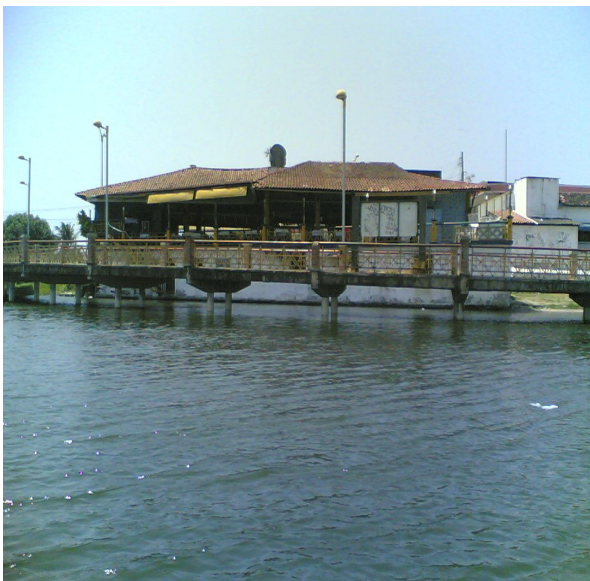
Figura 3 – restaurante visto da lagoa

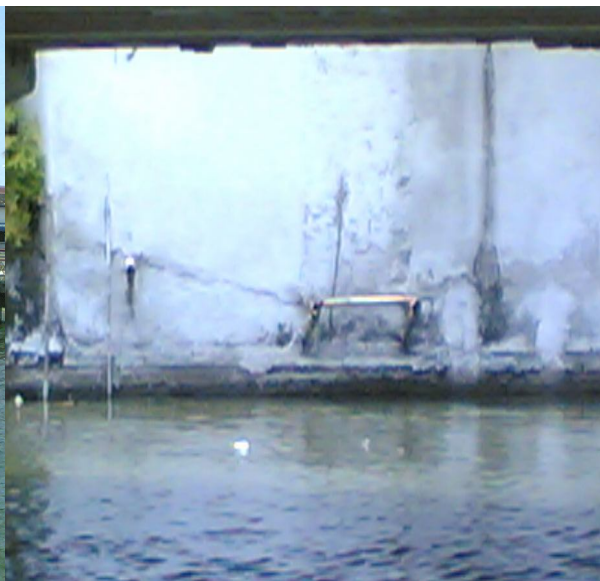
Figura 4 – saída de efluente do restaurante

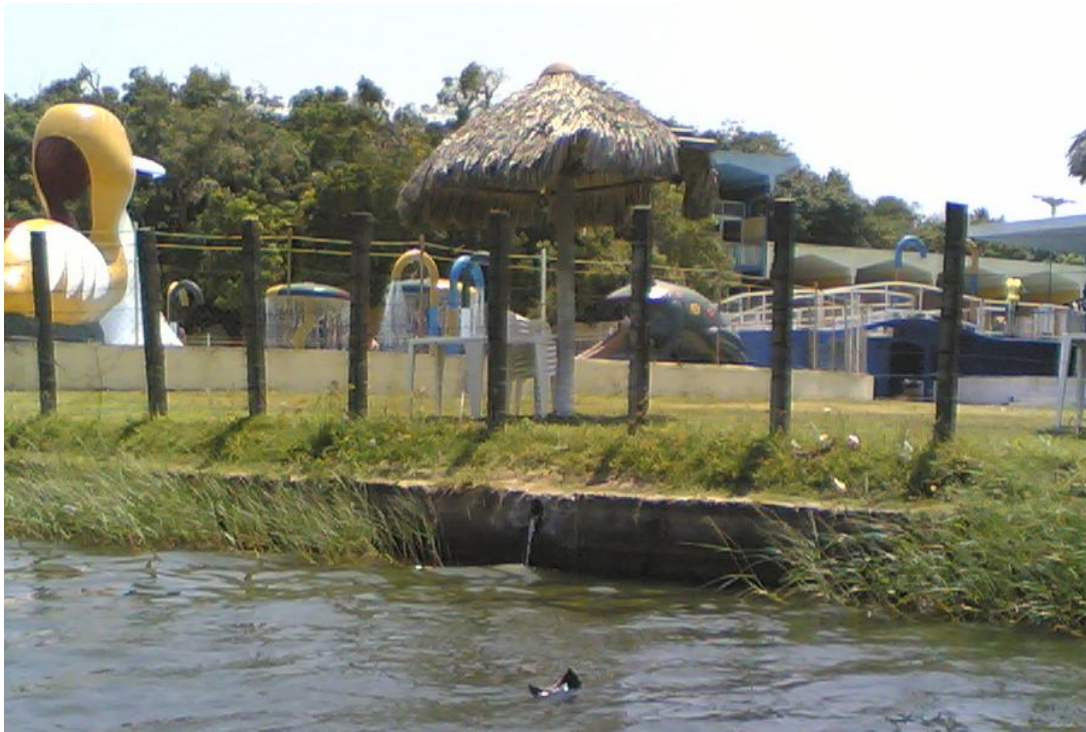
Figura 5 – saída de efluente do clube recreativo
