# **AVALIAÇÃO DA EFICIÊNCIA NA REMOÇÃO DE MATÉRIA ORGÂNICA E COLIFORMES TERMOTOLERANTES NA ETE CAIÇARA**

## **RESUMO**

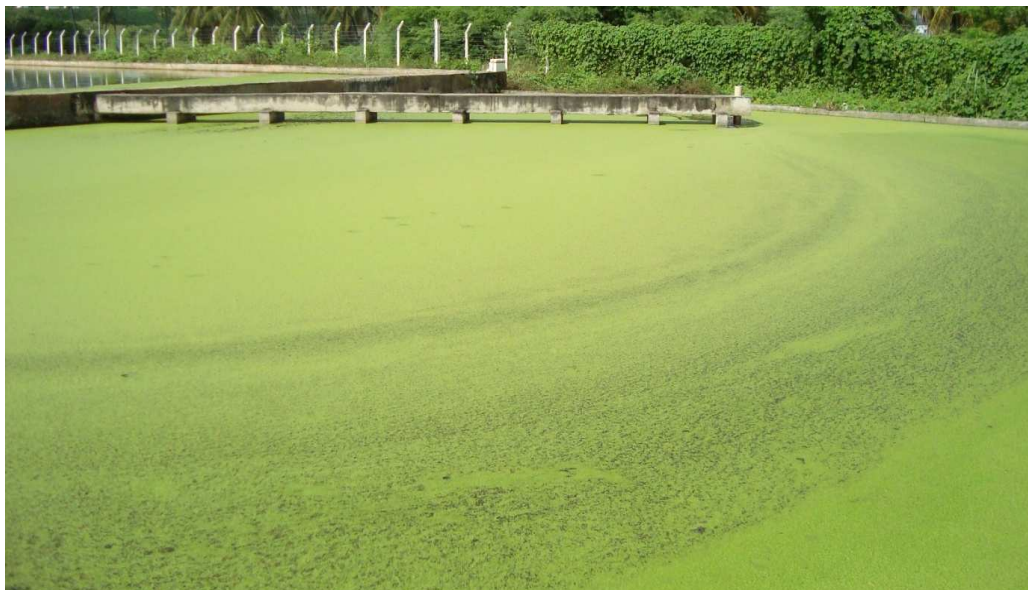
**Figura 2 - Vista da lagoa de maturação 1 totalmente coberta por material sobrenadante. Fonte: O Autor (2010).**

Pode-se constatar em todas as lagoas e principalmente na M1, manchas verdes e marrons, que indicam floração excessiva de algas, e a presença de macrófita flutuante (*Lemna sp.*), chegando em algumas visitas,

ao ponto extremo de cobrir toda a área da lagoa, como pode ser visto na figura 2. Onde o ideal seria sua remoção, pois há prejuízos quanto a passagem da luz, trocas gasosas, além de ocasionar mau cheiro e presença de insetos.

A única ressalva se dá pelo fato de que o valor obtido na LM1 foi menor do que o valor da LF, o que poder indicar que a atividade fotossintética das algas pode estar sendo atrapalhada. Provavelmente a biomassa sobrenadante vista na figura 2, está impedindo a passagem de luz e consequentemente diminuindo a atividade fotossintética das algas que não estão na superfície.

Recomenda-se a visita freqüente de operadores, bem como a remoção do material sobrenadante presente na superfície das lagoas e da vegetação nos taludes e arredores, visto que há poucos indícios de manutenção dos sistemas, e em nenhuma visita foi constatada presença de operador. Também é necessário que haja a medição da vazão dos efluentes para identificar se as estações estão trabalhando com sobrecarga.

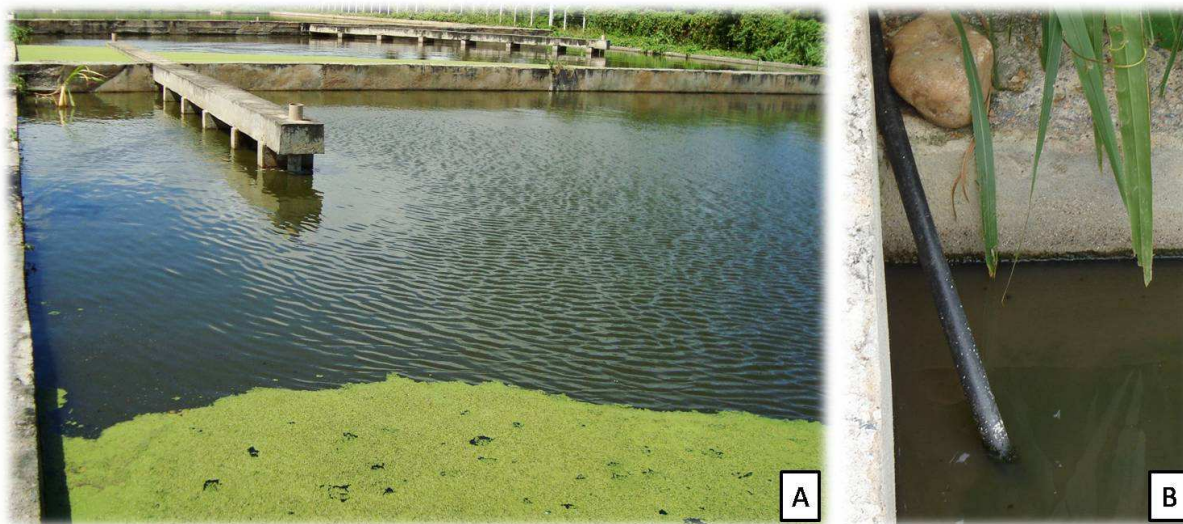
**Figura 3 – (A) Vista da lagoa de maturação 2. (B) Cano presente na lagoa. Fonte: O Autor (2010).**

Segundo a CAERN (2001), o efluente da estação seria direcionado ao rio do Vento, entretanto há indício do uso do efluente na irrigação da área com presença de capim elefante. Curiosamente ainda há alguns canos (sifão), puxando o efluente da lagoa de maturação provavelmente para fins de reuso, como pode ser visto na figura 3.
