IMPACTOS DA EUTROFIZACAO EM UMA LAGOA URBANA EM MANAUS/AM

Radielly da Silva OLIVEIRA (1); Cláudia Magalhães do VALLE (2)

(1) Instituto Federal de Educação, Ciência e Tecnologia do Amazonas - IF-AM, Av. Sete de Setembro, 1975, Centro, CEP 69020-120, Manaus/AM, (92) 3621-6723, e-mail: radiely25@gmail.com

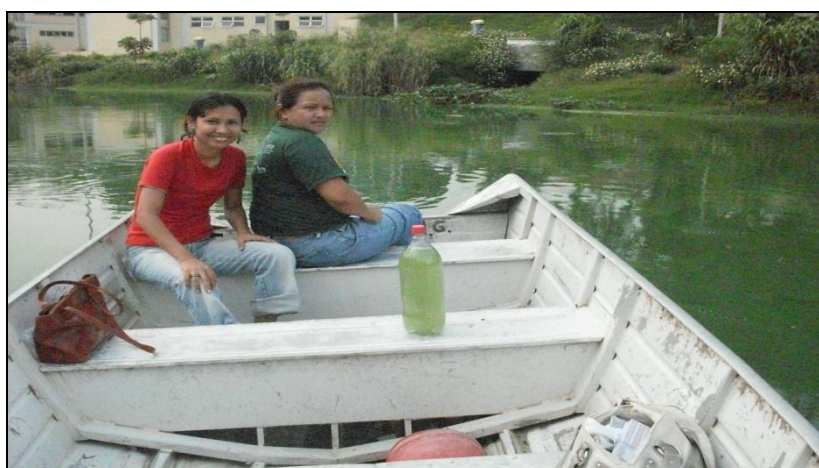
Figura 2 – Coleta de amostra de água de superfície.

No dia da amostragem, fez-se o reconhecimento da área e a escolha do local de coleta, com descrição do local amostrado, e localização geográfica usando um GPS (Global Position System) marca Garmin, modelo Etrex Legend. A amostra de água de superfície foi coletada no centro da Lagoa, ou seja, em local sem estagnação (Figura 2), em dezembro/2009. Utilizaram-se para a coleta frascos de polietileno de 2 L, previamente esterilizado, e devidamente etiquetado. Imediatamente após o procedimento de coleta, foram realizadas as determinações de temperatura e pH.

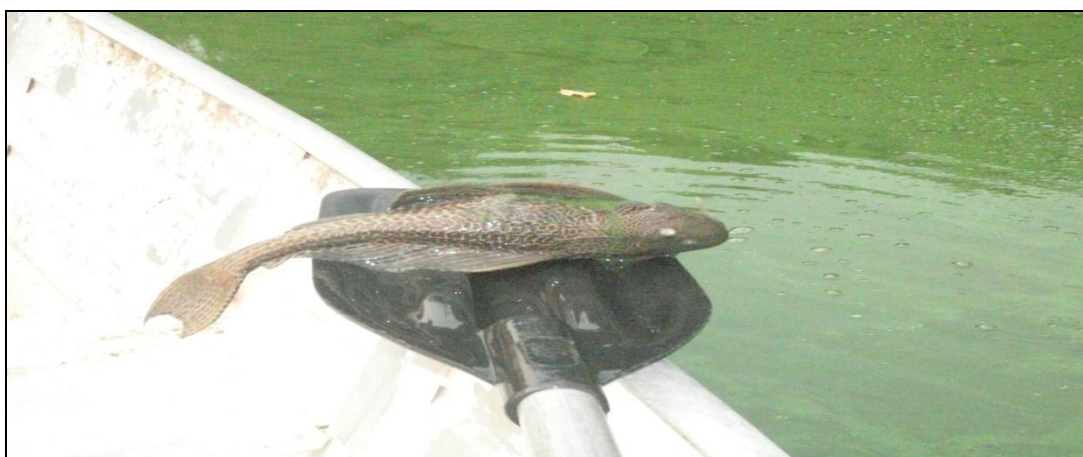
Também se observou no local alguns peixes mortos como Bodó (Figura 4) e Puraquê (Figura 5) boiando na superfície da lagoa, como consequência da anaerobiose, devido à diminuição na concentração de oxigênio dissolvido na água e altas concentrações de amônia sob condições eutróficas, causando a morte de peixes como o observado *in loco*, além do odor fétido que existe no local. Infelizmente em alguns locais da lagoa se observa lixo (Figura 6), jogados pelos visitantes da lagoa, sem qualquer respeito ao meio ambiente, mas como falar em respeito se na lagoa observamos um desrespeito com as espécies que vivem na mesma.

Figura 4 – Um Bodó encontrado boiando na lagoa.

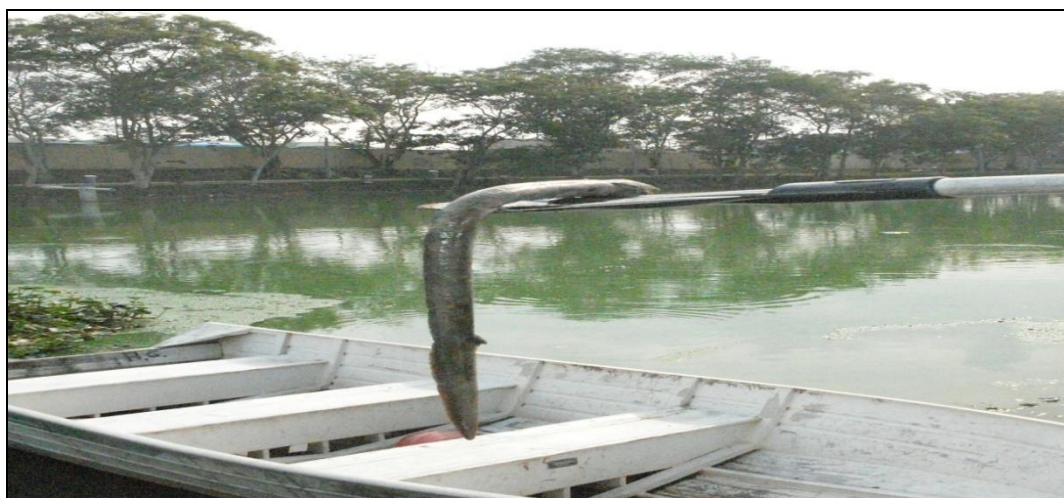
Figura 5 – Um Puraquê encontrado boiando na lagoa.

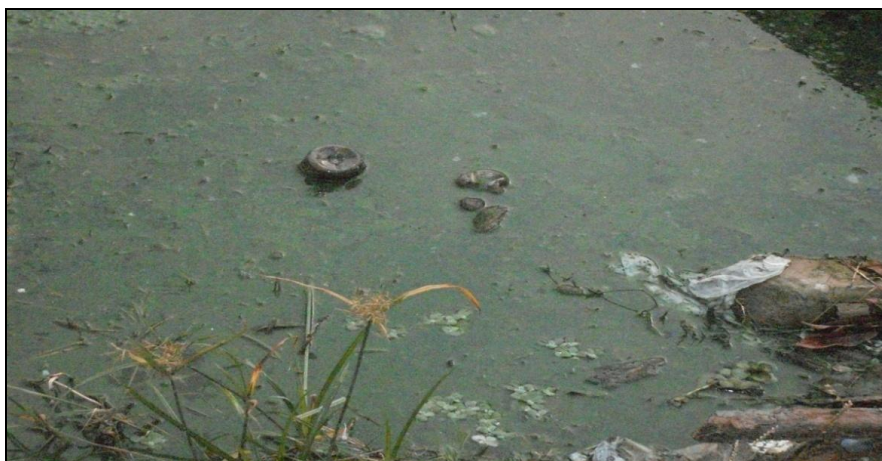
Figura 6 – Lixo jogado na lagoa.

É importante que a população tome conhecimento do problema e participe das atividades de conservação e seja até mesmo treinada para eventuais casos de emergências, bem como, da comunidade habitante da lagoa. As atividades propostas de educação ambiental devem ser direcionadas para que o lixo que é produzido no parque não seja jogado dentro da lagoa, o que pode causar um desequilíbrio no ecossistema.
