AVALIAÇÃO PÓS-OCUPAÇÃO EM APARTAMENTO POPULAR CONSIDERANDO A ACESSIBILIDADE

4. AVALIAÇÃO PÓS-OCUPAÇÃO DO EDIFÍCIO POPULAR HABITACIONAL

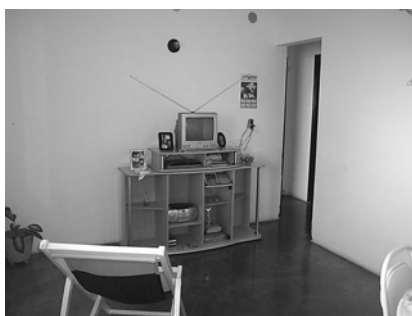
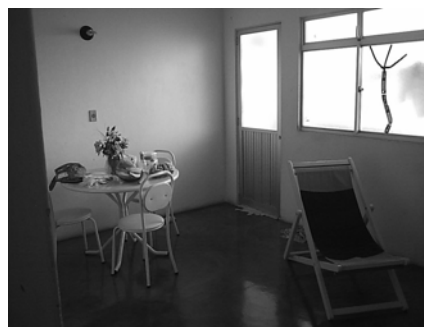
Figura 2 – Características dos ambientes de estar (a) e jantar (b)

Destina-se a ser ocupada por dois ambientes, sala de estar e jantar. Mas por uma breve e rápida observação nota-se que devido ao pouco espaço disponível fica quase impossível o ambiente atender a duas funções ao mesmo tempo, (Figura 2 a e b). A sala de estar deveria servir para dois ambientes, mas devido a sua pouca área para ambos os espaços, cabe ao morador decidir qual das duas funções servirá para este local.

A sala e o dormitório 1 não possuem um bom isolamento acústico, pois suas janelas estão voltadas para o estacionamento e a área central de passagem das pessoas (Figura 2 e 3). O ruído excessivo no dormitório 1 impede que a principal função do local seja exercida, que é dormir. O segundo dormitório possui um isolamento acústico ótimo, pois sua janela está voltada para a área “interna” comum aos dois edifícios e o movimento de pessoas por este lado de edifício quase não existe (Figura 5).

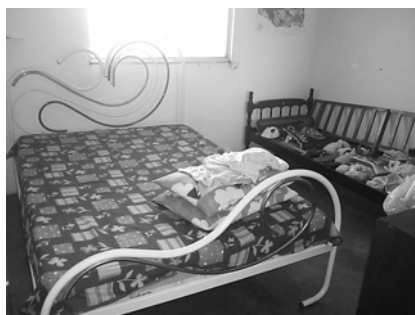
Figura 3 – Características dos quartos

Com dois quartos de tamanhos diferentes. O maior deles, o quarto 1, é destinado como de casal, (Figura 3 a). O segundo dormitório é menor, destinado a um quarto de solteiro ou um escritório, mas como se pode ver na Figura 3 (b), o morador o utiliza como quarto de solteiro para duas pessoas.

Pela breve observação da Figura 3, fica-se claro que o ambiente não tem como oferecer conforto e funcionalidade.

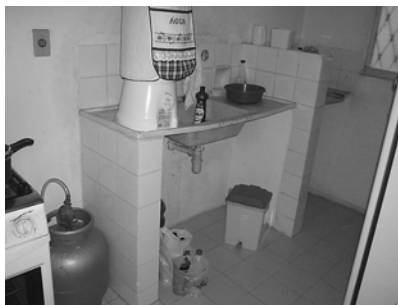
Figura 4 – Características da Cozinha e área de serviço

A cozinha apresenta uma área bem pequena para poder desenvolver as suas funções principais, que é preparar, conservar e tomar as refeições neste mesmo local. Neste ambiente também se encontra a área de serviço que não está funcionalmente resolvida, pois encontra-se limitada com a cozinha apenas por uma parede de 1,20 m, onde encontra-se o tanque.(Figura 4). A cozinha, atualmente, serve como um ambiente de integração familiar e para preparo de refeições. Característica esta que não foi levada em consideração pelos projetistas. Ambientes como esta cozinha apresenta dimensões mínimas, que não proporcionam a realização das principais funções ditas anteriormente.

Devido a sua área ser muito pequena, a cozinha não permite outras variações, pois poderiam impedir o acesso e manobra do cadeirante na mesma. Sendo assim, seu layout continua igual. Apenas foram modificados os equipamentos como pia e bancada para permitir o acesso do cadeirante nas atividades desenvolvidas.

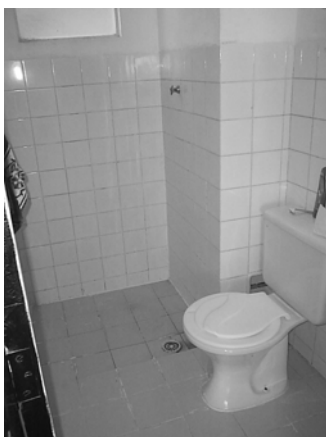
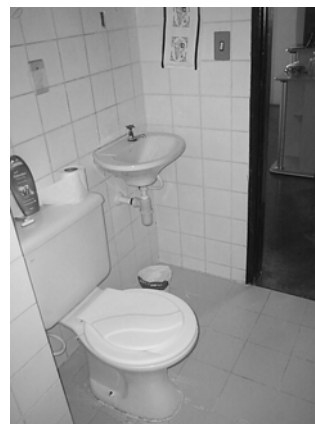
Figura 5 – Características do Banheiro

Como mostrado anteriormente, O banheiro apresenta dimensões abaixo do padrão estabelecido pelo código urbano de João Pessoa. Possui uma descida de tubulação aparente passando exatamente na área do *Box*, fazendo que este perca espaço (Figura 5 a e b). O banheiro apresenta dimensões mínimas, que não fornecem funcionalidade plena.
