RE.QPS - 19. Instalações elétricas – Cruzamento de eletrodutos entre unidades autônomas

São Paulo 08 de abril de 2025.

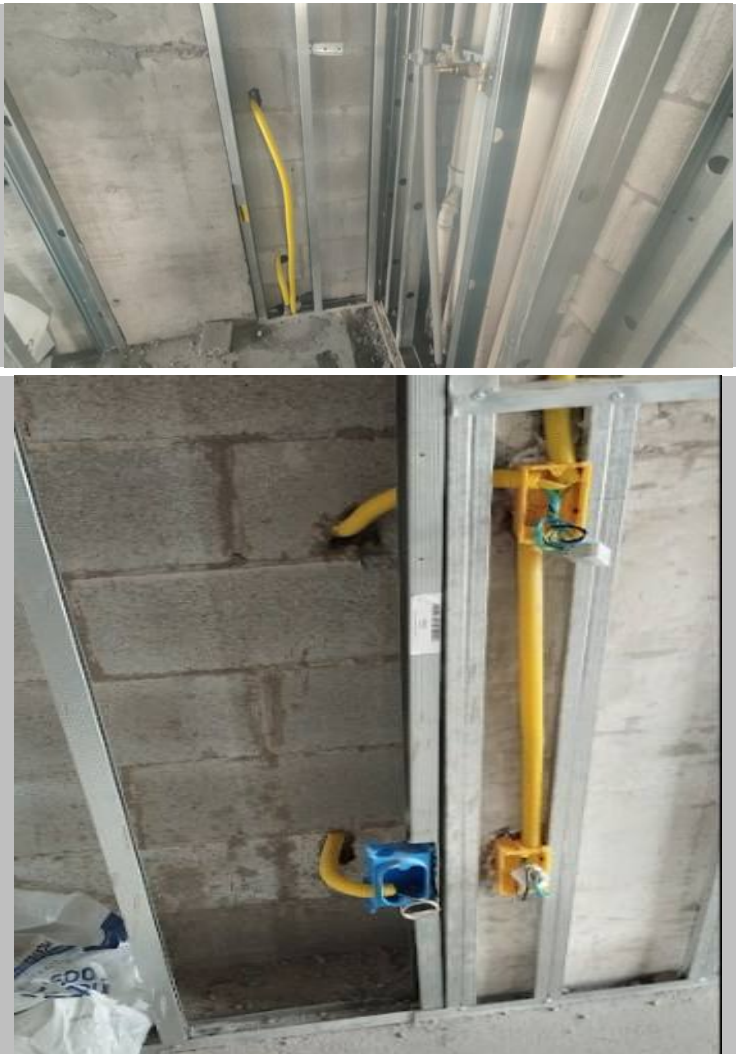
Durante acompanhamento da obra notou-se a existência de cruzamento das instalações elétricas entre unidades autônomas, acredita-se que por conta problemas com locação dos eletrodutos frente alteração das espessuras das paredes de compartimentação horizontal de alvenaria.

Item	Local	Documento/Observação	Excerto Texto/Imagem
1	PGR – 6º pavimento	Eletroduto para alimentação de tomadas cruzando parede de compartimentação entre unidades. Finais 07 e 03.

2	PGR – 8º Pavimento	Eletroduto para alimentação de tomadas, interruptores e dados cruzando a parede de compartimentação entre unidades. Finais 02 e 03.

Para pavimentos já concretados: Ajustar o posicionamento dos eletrodutos elétricos de modo que fiquem integralmente dentro da área de projeção de cada unidade autônoma, após a demarcação precisa das paredes internas.

Medidas preventivas: Realizar uma verificação minuciosa e preventiva da locação dos eletrodutos antes da etapa de plaqueamento (fechamento) das paredes.

Para pavimentos ainda não concretados: Ajustar o posicionamento dos eletrodutos elétricos durante a execução, assegurando que cada duto esteja corretamente alocado dentro dos limites da sua respectiva unidade autônoma.
