## RE.QPS – 18. Centro Médico – EPC – Segurança do Trabalho

Em 28/03/2025, realizamos uma vistoria no 12º pavimento do Centro Médico onde encontramos a bandeja para coleta de materiais incompleta, também foi possível verificar uma área não protegida pela Tipo V.

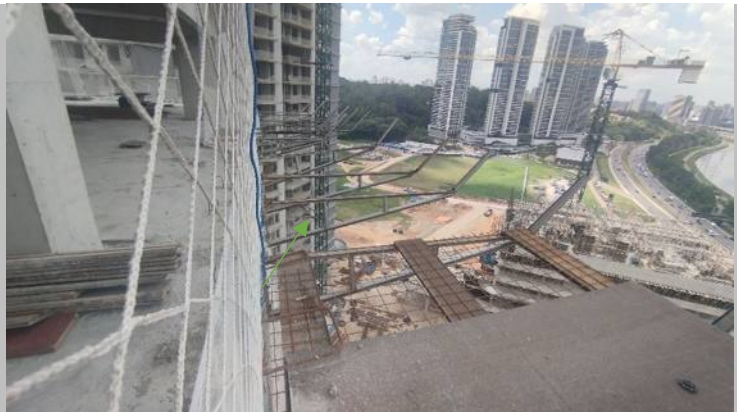
3	Centro Médico 12º Pav	Bandeja coletora de incompleta.

- Realizar uma análise detalhada dos pontos de melhoria identificados nas fotos e implementar as ações corretivas necessárias com urgência.
- Realizar inspeções periódicas para garantir a manutenção das condições de segurança no canteiro de obras pelo corpo técnico de segurança do trabalho.

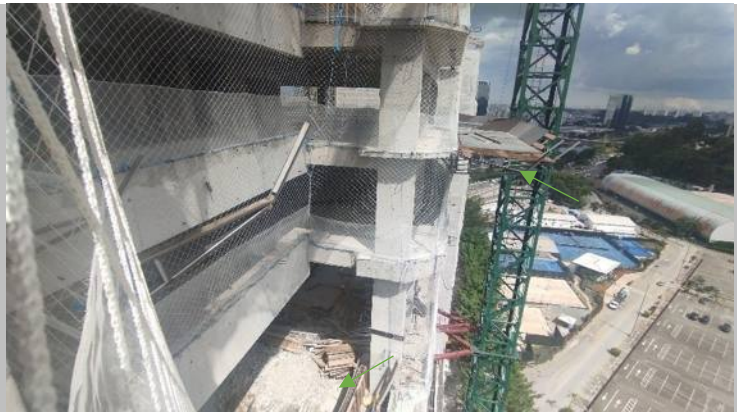
4	Centro Médico 12º Pav	Bandeja coletora de incompleta.  Nota-se região abaixo não protegida pela Tela V e bandeja, região está que não está sinalizada ou isolada para a condição de trabalho acima.

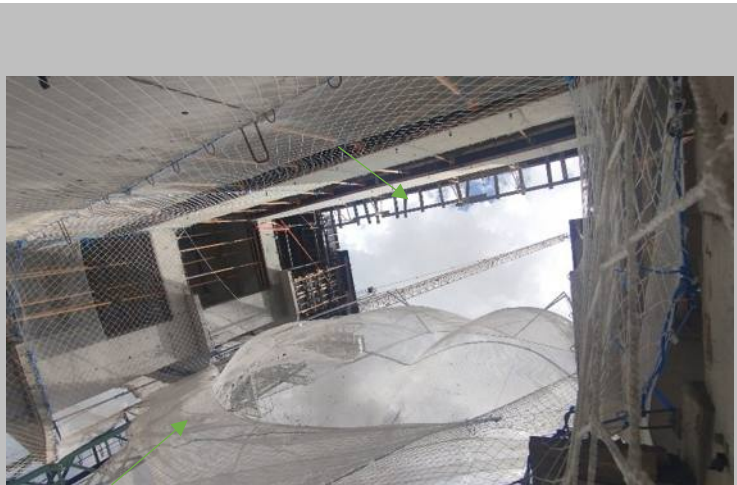
5	Centro Médico 12º Pav	Região em que a tela tipo V não está cumprindo sua função.  Acima é possível ver plataforma de trabalho sem o piso completo.  <i>"18.9.4 É obrigatória, na periferia da edificação, a instalação de proteção contra queda de trabalhadores e projeção de materiais a partir do início dos serviços necessários à concretagem da primeira laje."</i>

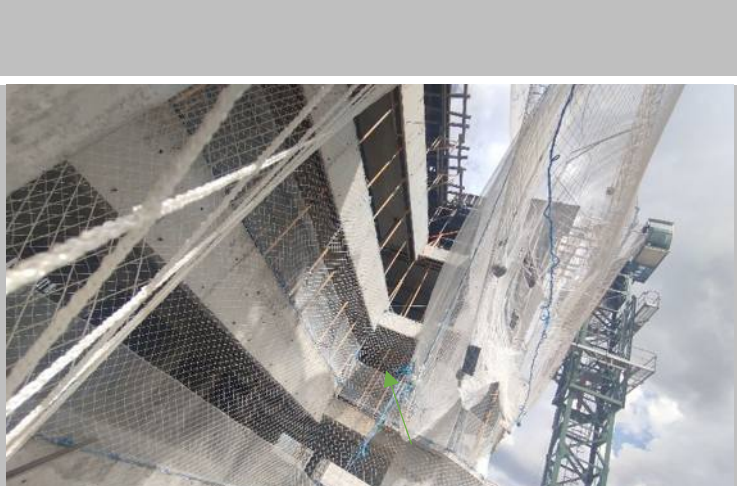
6	Centro Médico 12º Pav	Região em que a tela tipo V não está cumprindo sua função.
