ACESSIBILIDADE NO AEROPORTO MARECHAL RONDON: UM OLHAR
PARA OS TURISTAS COM DEFICIÊNCIA FÍSICA E MOBILIDADE
REDUZIDA

Artigo apresentado ao Curso de Bacharelado em Turismo do Instituto Federal de Mato Grosso
– Campus Cuiabá - como requisito parcial para a obtenção do título de Bacharel em Turismo.

As análises de acessibilidade no Aeroporto Marechal Rondon referente as áreas externas, sendo elas estacionamento, saguão, banheiros e praça de alimentação, são apresentadas a seguir. Analisou-se seguindo as informações estabelecidas, que define e engloba os parâmetros de referência de acessibilidade em edificações, mobiliário, espaços e equipamentos urbanos.

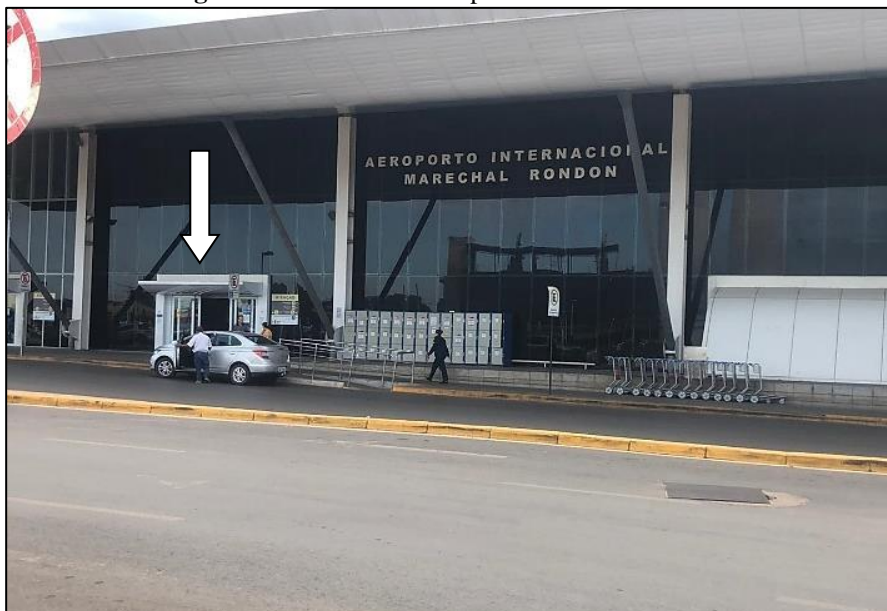
Figura 4 – Entrada do Aeroporto Marechal Rondon

Considerando as pessoas com deficiência física ou mobilidade reduzida, tem-se dimensões específicas em norma para o deslocamento de pessoas em pé com diferentes objetos de auxílio, como bengala, andador e muletas, e pessoas em cadeira de rodas. Tem-se uma visão ampla da entrada do Aeroporto Marechal Rondon (Figura 4), mostrando o entorno e suas condições.

As pessoas com deficiência e mobilidade reduzida que transitam em pé necessitam de uma dimensão frontal de referência (largura) de 0,9 metros, com exceção de pessoas com muletas que precisam de largura entre 0,95 e 1,2 metros, e para pessoas em cadeira de rodas – PCR a largura mínima necessária é de 0,90 metros (ABNT NBR 9050/2020), sendo assim, a rampa existente na entrada atende aos critérios da norma.

Já os corrimãos podem ser acoplados aos guarda-corpos, sendo constituídos de material resistente e fixados ao piso ou a parede, com uma altura de 0,92 e 0,70 metros do piso, sendo necessário um prolongamento de corrimãos laterais de, no mínimo, 30 centímetros nas extremidades, considerando esses parâmetros, o corrimão na entrada do aeroporto possui uma altura de 1,10 metros e sem prolongamento das extremidades do elemento, em desacordo com a medida de referência da norma.

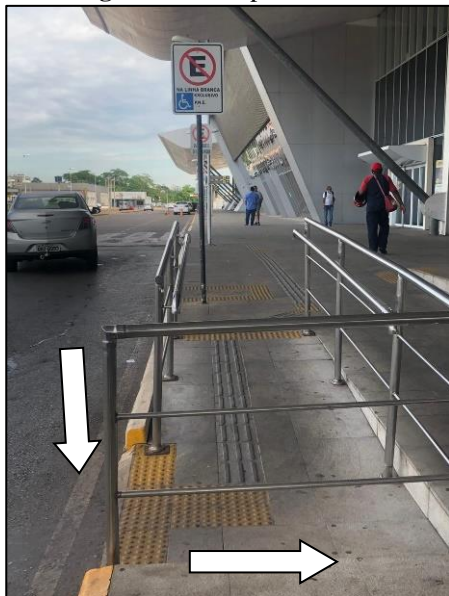
Figura 5 – Rampa de acesso

Para garantir uma adequada orientação dos usuários, a informação e sinalização são dois parâmetros essenciais. As Figuras 5 e 6 indicam sinalização de instrução na entrada do aeroporto, sendo a placa responsável por mostrar a área de parada exclusiva para PCD de maneira legível e clara, atendendo a NBR 9050/2020.

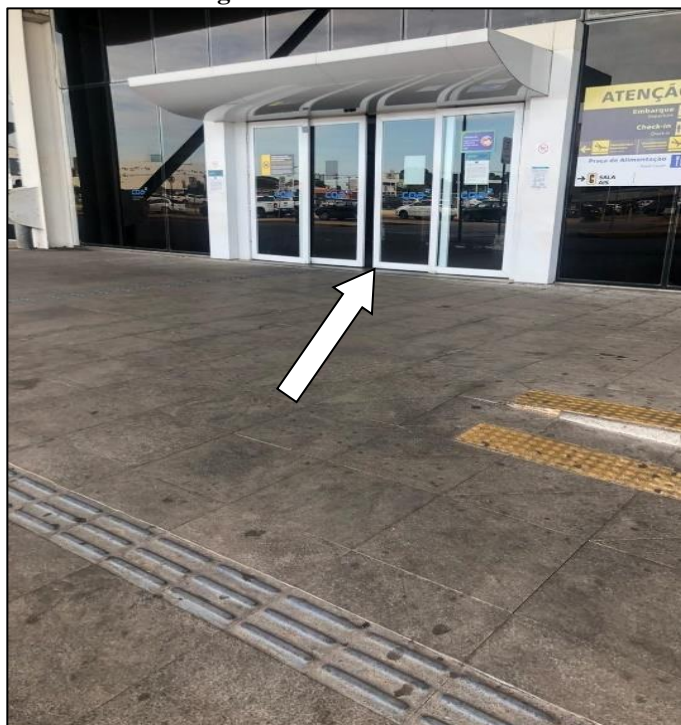
Figura 7 – Portas de entrada

As áreas de circulação e manobra também devem atender as dimensões mínimas, podendo ser de 1,2 a 1,5 metros, considerando um pedestre e uma pessoa em cadeira de rodas, ou de 1,5 a 1,8 metros, considerando duas PCR, a partir desses parâmetros, a calçada e a porta de entrada do aeroporto possuem um espaço amplo, conforme se pode observar na Figura 7, com larguras de 8,5 metros, sendo superiores aos valores mínimos especificados em norma.

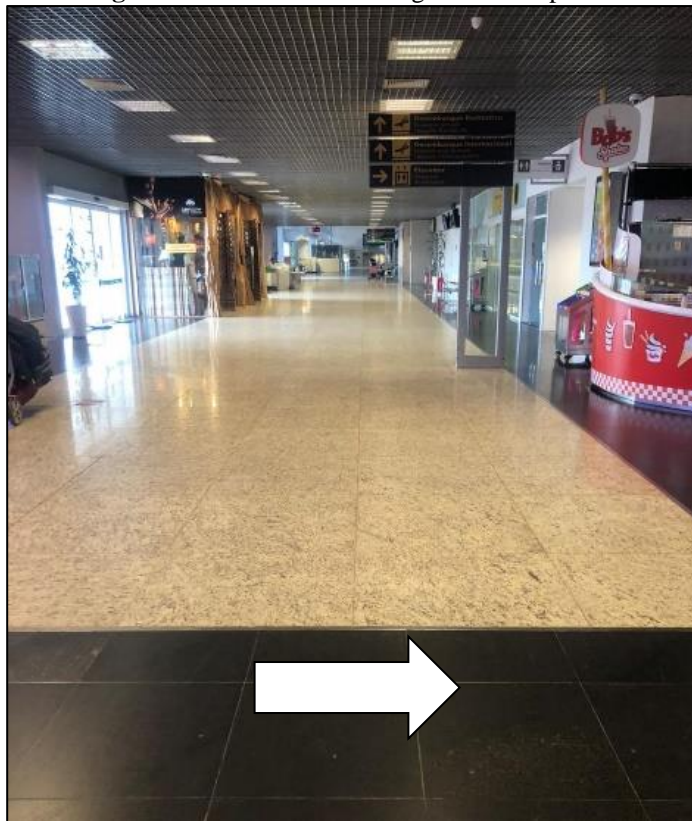
Figura 8 – Vista da área do Saguão do aeroporto

O saguão também deve atender as dimensões mínimas para deslocamento e circulação, parâmetros definidos e mencionados anteriormente, sendo assim, a largura livre do ambiente é de 14,5 metros (Figura 8), atendendo os valores normatizados e garantindo o fluxo adequado de pessoas.

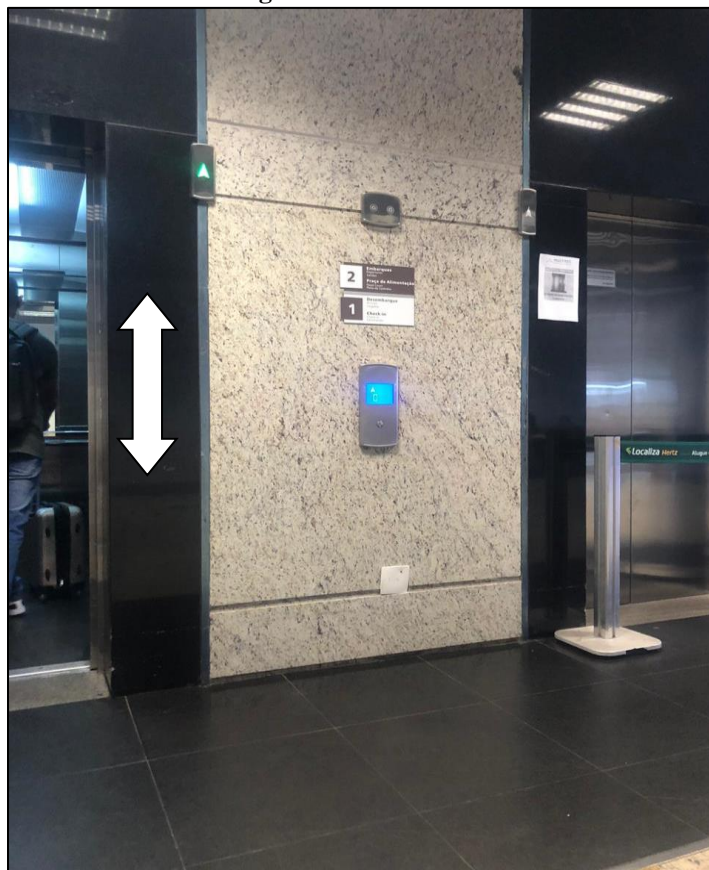
Figura 10 – Elevadores

Pessoas em cadeira de rodas tem um alcance limitado devido as suas condições, consequentemente, diversos elementos devem ser posicionados em alturas, larguras e profundidades especificadas em norma para garantir a utilização do dispositivo por todo o público do edifício, neste caso, o aeroporto. Entre os dispositivos que devem estar bem posicionados, tem-se o painel do elevador (Figura 10) com altura de 0,80 metros entre a parte inferior e o piso, como não existe nenhum obstáculo entre o indivíduo e o elemento, a altura medida atende a norma estabelecida, que permite valores entre 0,45 e 1,40 metros em relação ao alcance lateral de PCR.

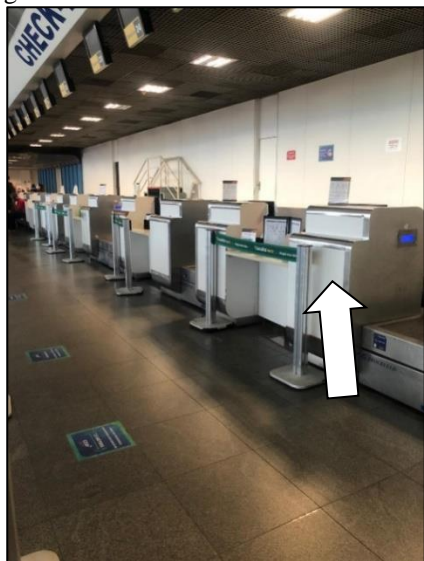
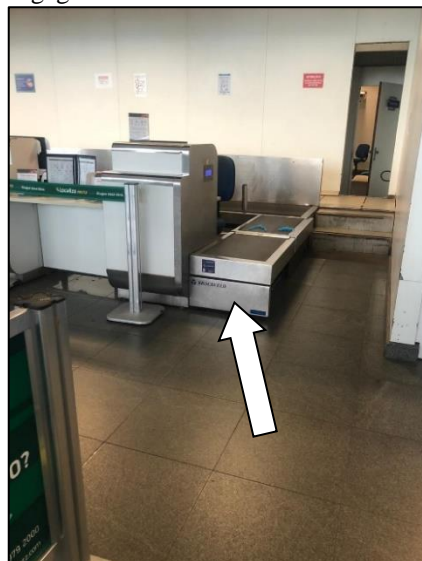
Figura 11- Balcões check-in - vista geral do atendimento

Os balcões de atendimento acessíveis (Figuras 11, 12, 13) devem estar indicados e ser de fácil localização, além de permitir o deslocamento e posicionamento adequado das pessoas com deficiência física ou mobilidade reduzida.

Seguindo a ABNT NBR 9050/2020, os balcões devem possuir largura mínima de 0,90 metros, com 0,80 metros de largura livre, e altura entre 0,75 e 0,85 metros do piso, além disso, a altura e a profundidade livres sob o tampo devem ser, no mínimo, de 0,73 e 0,30 metros, respectivamente. Em análise do objeto de estudo, verificou-se que nenhum dos balcões de *check-in* apresentam rebaixo para cadeirantes, estando fora de norma.

O saguão possui área de circulação com largura superior a mínima normatizada e sinalizações orientando o público em geral, no entanto, os balcões de atendimento não possuem dimensões adequadas para PCR, sendo esse um ponto a ser repensado pelo aeroporto.

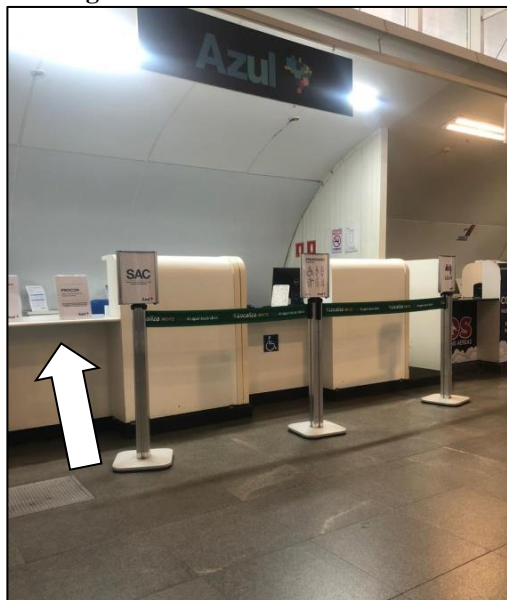
Figura 14 – Balcões de atendimento

A empresa Azul indica o posto acessível e prioritário para pessoas com cadeira de rodas, conforme Figura 14, dentro dos critérios estabelecidos para esse público. A ABNT NBR 9050/2020 ainda destaca que quando existir um número de postos de atendimento superior a seis, deve-se prever um posto acessível para atendente em cadeira de rodas, apresentando as dimensões mínimas para deslocamento e circulação. Como apresentado, os balcões de atendimentos do aeroporto não atendem essa recomendação.

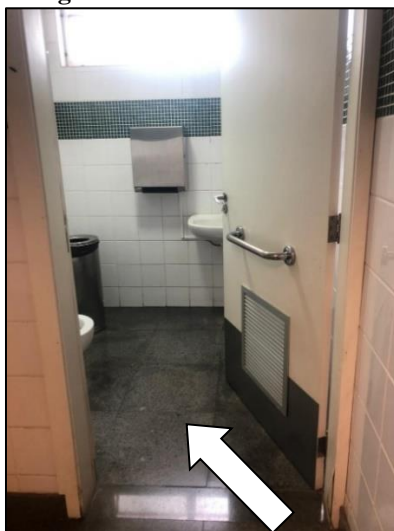
Figura 16 – Banheiro acessível

Quanto as dimensões mínimas dos sanitários acessíveis, elas devem ser suficientes para possibilitar a área de transferência, com base no módulo de referência (1,2x0,8), e a área de manobra, com base em um círculo com diâmetro de 1,5 metros (ABNT NBR 9050/2020). Os sanitários acessíveis (Figura 16) no aeroporto possuem dimensões de 1,80x1,85metros, atendendo as necessidades dos usuários e, conseqüentemente, a normativa.

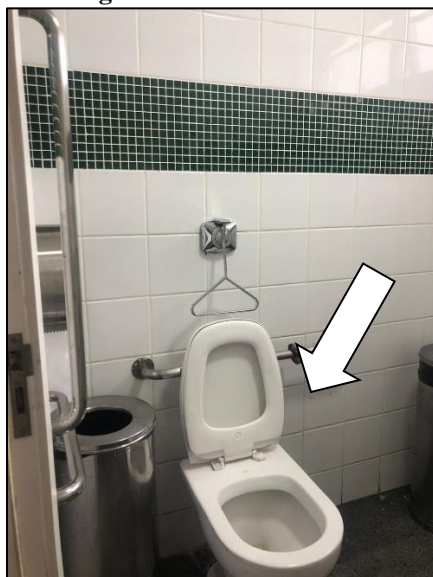
Figura 17 – Bacia sanitária

As bacias sanitárias acessíveis (Figura 17) devem estar com uma altura de 0,43 a 0,45 metros do piso, as barras de apoio retas dispostas na horizontal devem possuir comprimento mínimo de 0,80 metros e fixadas a uma altura de 0,75 metros do piso, com distância de 0,40 metros entre o eixo da bacia e a face da barra e distância de 0,50 metros da borda frontal da bacia, as barras verticais devem possuir um comprimento mínimo de 0,70 metros, a 0,10 metros acima da barra horizontal e 0,30 metros da borda frontal da facia sanitária. Na parede do fundo da bacia sanitária também deve ser instalada uma barra reta na horizontal, com comprimento mínimo de 0,80 metros, a 0,75 metros de altura do piso, com distância máxima de 0,11 metros da face externa à parede e 0,30 metros além do eixo da bacia (ABNT NBR 9050/2020).

Seguindo as recomendações da norma para posicionamento das barras de apoio, foram realizadas as medições e algumas dimensões estavam em conformidade com a norma, no entanto, a altura das barras, no sentido horizontal, do piso eram de 0,5 metros e a altura da barra vertical em relação ao piso era de 0,80 metros (não atendendo a normativa). Os lavatórios por sua vez, foram medidos e possuem a altura de 90 cm (Figura 18).

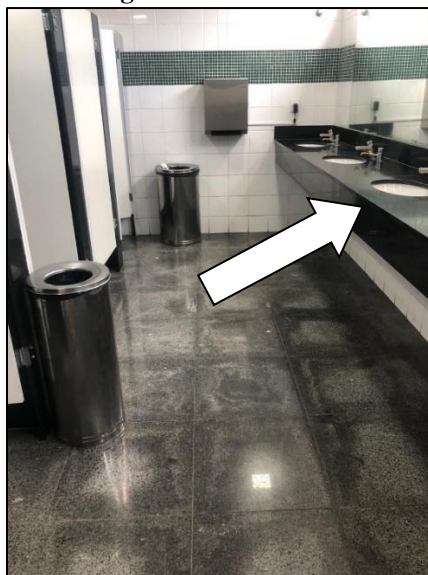
Figura 18 – Lavatórios

Os lavatórios podem conter barras de apoio, para auxílio de pessoa em cadeira de rodas, podendo ser horizontais e verticais, e devem possuir torneiras acionadas por alavancas ou sensores (ABNT NBR 9050/2020).

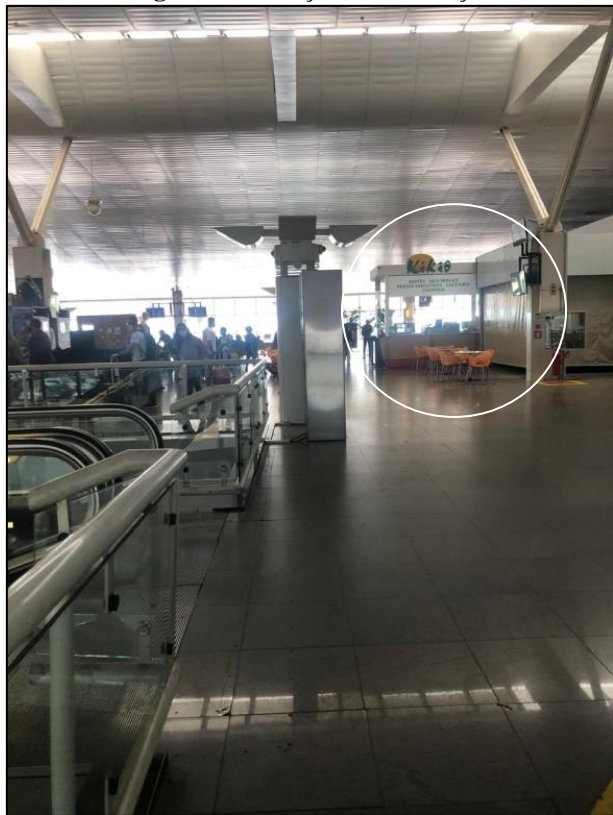
Figura 19 – Praça de alimentação

Conforme pode ser observado na Figura 19, existe um amplo espaço na área de alimentação, permitindo fácil deslocamento dos indivíduos. Tratando-se das mesas (Figura 20), possuem largura de 0,80 metros, altura de 0,75 metros, sendo a parte inferior vazada, no entanto, a largura não atende aos requisitos exigidos pela norma.

As mesas acessíveis devem ser facilmente identificadas, devendo garantir o posicionamento, considerando o módulo de referência (1,20x0,80 metros), e áreas de circulação e manobra. O tampo das mesas deve possuir largura mínima de 0,90 metros e altura entre 0,75 e 0,85 metros do piso, e a altura e profundidade sob o tampo da mesa deve ser de no mínimo 0,73 metros e 0,50 metros, respectivamente (ABNT NBR 9050/2020).
