**A IMPORTÂNCIA DA ACESSIBILIDADE NO PARQUE  
ESTADUAL DA SAÚDE “ZÉ BOLO FLÔ” EM CUIABÁ/MT PARA  
A INCLUSÃO SOCIAL E O TURISMO**

## **A IMPORTÂNCIA DA ACESSIBILIDADE NO PARQUE ESTADUAL DA SAÚDE “ZÉ BOLO FLÔ” EM CUIABÁ/MT PARA A INCLUSÃO SOCIAL E O TURISMO**

#### **4 ACESSIBILIDADE NO PARQUE ZÉ BOLO FLÔ EM CUIABÁ/MT – ANÁLISE DOS DADOS**

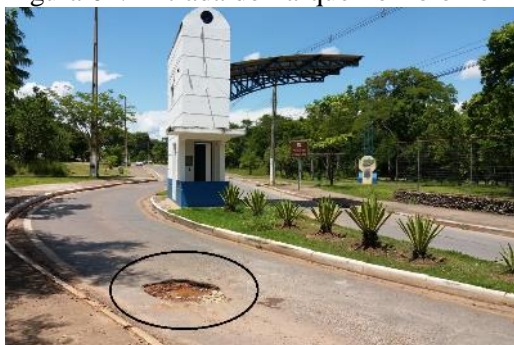
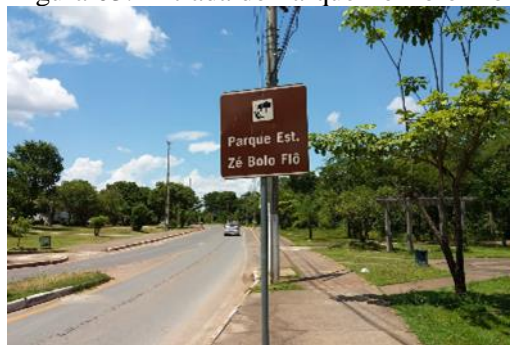
Constatou-se que o acesso à entrada para o Parque Zé Bolo Flô, pela rua Nova Iguaçu esquina com a João Batista de Oliveira, sentido a Avenida Fernando Correia, encontra-se com estado da conservação regular. Suas calçadas apresentam tamanho satisfatório, com mais de 1,20 metros de largura, ideal para passagem dos usuários de cadeira de rodas, seu piso é antiderrapante e trepidante com guias rebaixadas, porém

inadequadas, pois possui rampas fora das normas (de acordo com o Roteiro de Inspeção MTUR-2019) dificultando a passagem de cadeira de rodas. A referida entrada também não possui sinalização tátil, piso direcional, mapas táteis e nem alerta sonoro de interferência, percebe-se que a entrada de carros é dificultada pelos inúmeros buracos e ainda ausência de faixa elevada para pessoas com cadeira de rodas e a faixa de pedestre pouco visível. Seu índice de acessibilidade foi considerado pouco satisfatório como mostram as figuras: 02 e 03.

Figura 02: Entrada do Parque Zé Bolo Fô

Figura 03: Entrada do Parque Zé Bolo Flô

Para melhor acessibilidade, nas entradas principais do Parque Zé Bolo Flô é necessária a instalação de faixas de pedestres elevadas para facilitar a acessibilidade aos deficientes, colocando também sinalização tátil, pisos direcionais, mapas táteis para localização de deficientes visuais e alerta sonora às possíveis emergências.

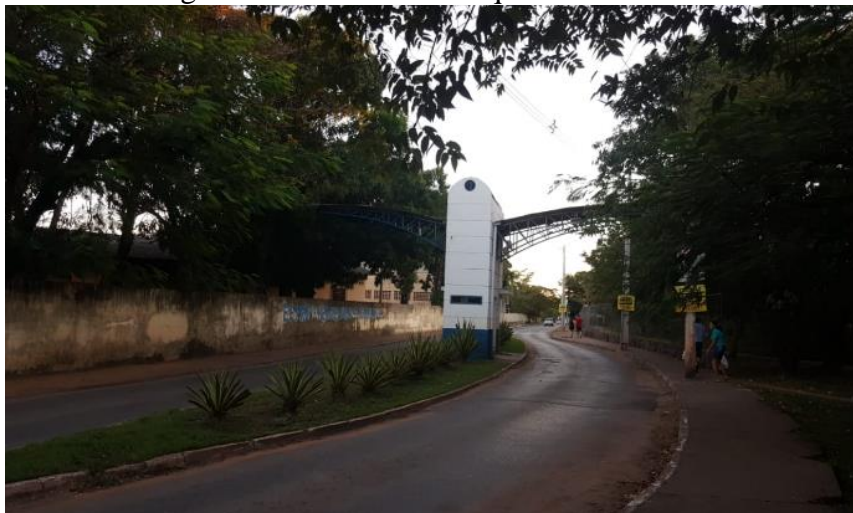
Analisou-se o acesso da segunda entrada para o Parque Zé Bolo Flô, na rua Nova Iguaçu, Sentido Bairro o estado da conservação das calçadas apresenta-se regular, com tamanho satisfatório mais de 1,20 metros de largura (de acordo com o Roteiro de Inspeção MTUR-2019), porém constatou-se em um dos lados da calçada a presença de um poste de luz como mostra a figura 04, impossibilitando uma pessoa com deficiência trafegar pela calçada e ter acesso ao Parque. Seu piso é antiderrapante e trepidante, com guias rebaixadas, porém inadequadas aos usuários de cadeira de rodas. A referida entrada, não possui sinalização tátil, piso direcional, alerta sonora de interferência e nem mapas táteis, seu índice de acessibilidade foi considerado pouco satisfatório.

Figura 04: Entrada do Parque sentido bairro

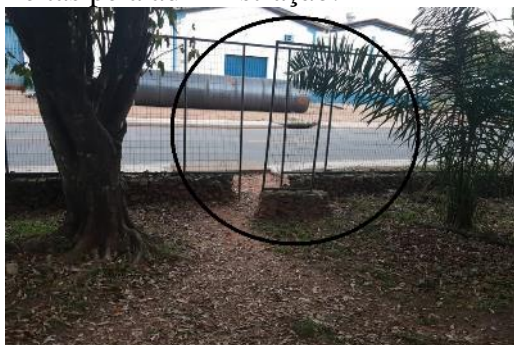
Foi verificado que o Parque Zé Bolo Flô conta com entradas em suas laterais, umas entradas oficiais como mostra a imagem 05, e outros foram feitos pelos próprios usuários como mostra a imagem 06, ambas sem quaisquer condições de acessibilidade, não possui rampas e nem guias de acesso. Percebeu-se que com essas aberturas que o Parque fica vulnerável para os visitantes e também para a saída dos animais que ali vivem.

Figura 05: Entrada na lateral do Parque Feitas pela administração.

Existem muitas entradas de acesso aos visitantes nas laterais do parque, algumas não oficiais, havendo necessidade do fechamento delas. Dessa forma, evitaria a fuga e a mortalidade dos animais silvestres que habitam o parque, e ainda aumentaria a segurança dos visitantes, diminuindo a degradação do ambiente e a vulnerabilidade nos assaltos, uso de drogas e outros tipos de violências.

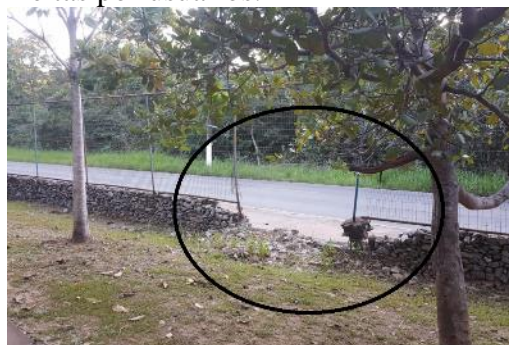
Figura 06: Entrada na lateral do Parque Feitas por usuários.

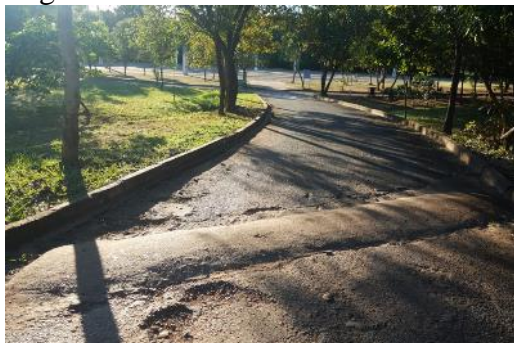
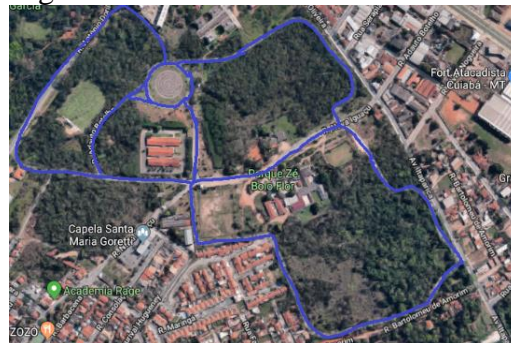
Observou-se que as pistas de Caminhada do Parque Zé Bolo Flô encontram-se com o estado de conservação regular, mesmo apresentando alguns trechos com imperfeição

ou mal conservados, como mostra a figura 06, apresenta pisos antiderrapante e antitrepidante, com algumas guias rebaixadas. Todavia as rampas de acesso se encontram fora das normas (de acordo com o Roteiro de Inspeção MTUR - 2009), impossibilitando o acesso para os usuários de cadeira de rodas e deficientes visuais. A pista de caminhada, não possui sinalização tátil e não possui alerta de interferência como mostra.

Figura 07: Pista de Caminhada

Figura 08: Pista de Caminhada

As pistas de caminhada se encontram sua maioria com a largura superior a 1,20 metros, ideal para o uso de cadeira de rodas, porém foi encontrado quebra mola na pista. Já aos Deficientes visuais restam apenas o meio fio como guia, a pista de caminhada não possui bancos para o descanso e observação da paisagem, considerando a enorme variedade de flora e fauna passíveis de contemplação. Seu índice de acessibilidade foi considerado regular.

Outra necessidade urgente seria o reparo nas pistas de caminhada, acrescentando pisos táteis e direcionais, para melhor mobilidade e autonomia das pessoas com deficiência, retirando os quebra-molas e realizando a manutenção das pontes, que se encontram em estado precário, facilitando a passagem dos visitantes do parque.

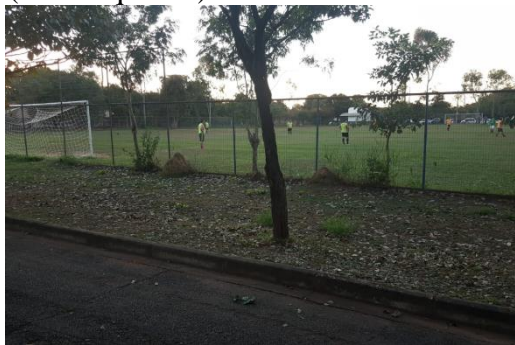
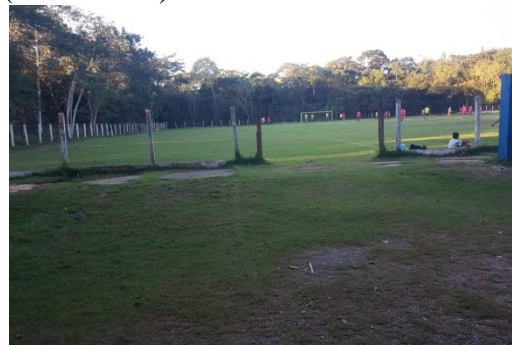
Existem dois Campos de Futebol, ambos não possuem calçada em seu entorno, tornando o piso derrapante e trepidante, e ainda não possui piso tátil e direcional, sua edificação não tem suporte para atender usuários de cadeira de rodas e tampouco acesso a arquibancada. Para um dos campos existe estacionamento, porém não possui placas sinalizadoras. Possui vestiário em péssimo estado de conservação e não possui banheiro e bebedouro. Verificou-se ainda que o Campo de Futebol dá acesso a pista de caminhada, porém encontra-se obstruída, com uma elevação muito íngreme.

Figura 09: campo de futebol  
(lado esquerdo)

Figura 10: campo de futebol  
(lado direito)

Nos campos de futebol constatamos a total ausência de acessibilidade para as pessoas com deficiências, necessitando de adequações nesses espaços. Uma alternativa seria a criação de quadras para a prática esportiva incluindo assim, pessoas com deficiência e também a instalação de espaços kids, adaptados as crianças com deficiências.

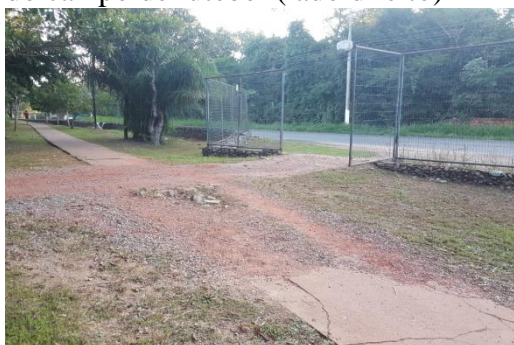
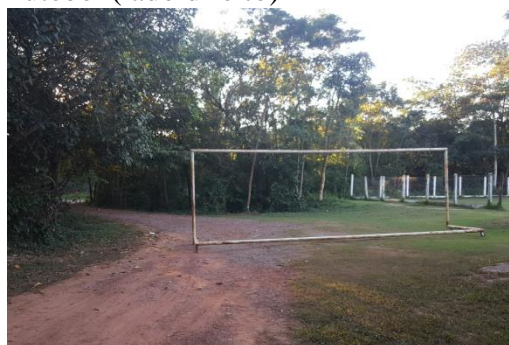
Figura 11: entrada do estacionamento  
do campo de futebol (lado direito)

Figura 12: estacionamento do campo de  
futebol (lado direito)

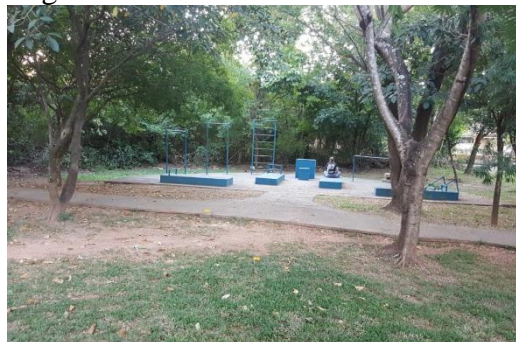
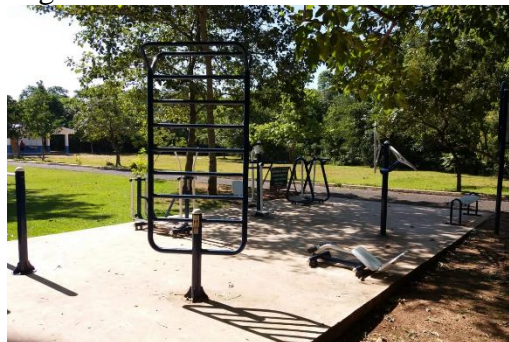
Verificou-se que o estado de conservação da Academia é bom, possui piso antiderrapante e antitrepidante, porém sem guias rebaixadas, impossibilitando a subida de cadeiras de rodas. Não possui sinalização em braille e nem piso táteis e direcionais, oferecendo pouca autonomia para qualquer deficiente.

Nas três academias faltam aparelhos adaptados para pessoas com deficiência, notou-se falta de manutenção em alguns equipamentos, não oferecendo acessibilidade.

Figura 13: Academia Ar Livre

Figura 14: Academia Ar Livre

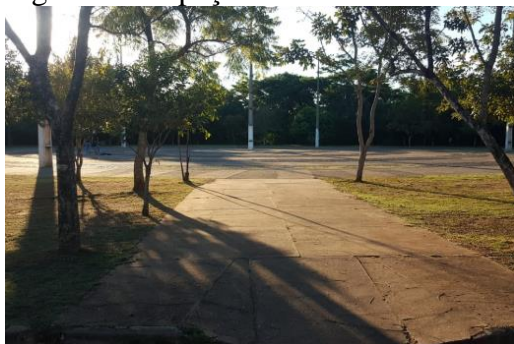
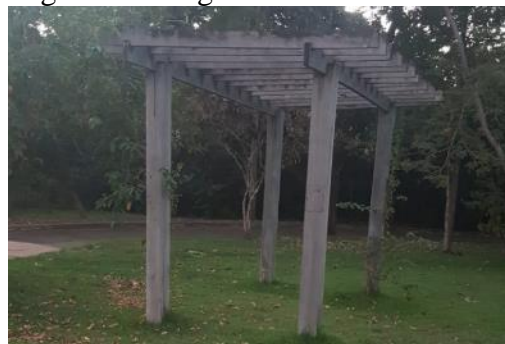
O Espaço Cultural apresenta bom estado de conservação, piso antiderrapante e antitrepidante, com guias rebaixadas adequadas aos usuários de cadeira de rodas, possui rampas adequadas ao deslocamento das cadeiras de rodas, porém sem sinalização em braille e nem pisos táteis e direcionais, dificultando a autonomia de pessoas com deficiência visual.

O Espaço Cultural atende parcialmente o índice de acessibilidade, com grande potencial atrativo para toda a comunidade, porém constatou-se a ausência de bancos. O espaço conta ainda, com estrutura de pergolado, porém encontra-se inacabada, sem arborização e conseqüentemente sem a formação de sombra.

Figura 15: Espaço cultural

Figura 16: Pergolado

O Parque Zé Bolo Flô possui um espaço central pavimentado e amplo, arborizado, com boa luminosidade e calçadas com rampas, que poderia ser melhor utilizado, servindo para eventos socioculturais, que atendessem a todos os níveis sociais nas suas diversidades. Valorizando artistas regionais nas diferentes manifestações culturais.

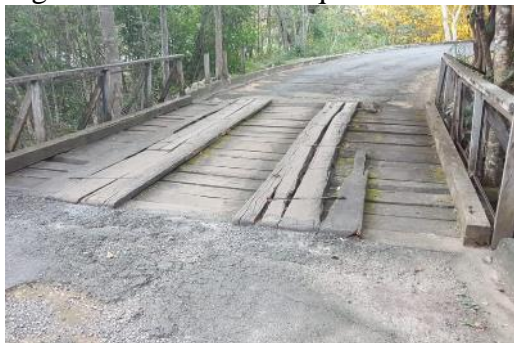
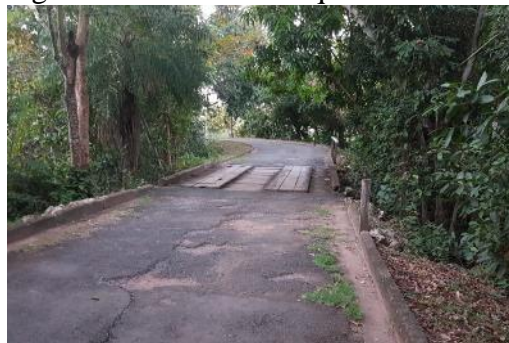
As pontes que existem nas pistas de caminhadas nas regiões alagáveis do parque - apresentam péssimo estado de conservação, com madeiras soltas e apodrecidas, impossibilitando a passagem autônoma das pessoas com deficiência e os usuários de cadeira de rodas. Seu piso é trepidante e derrapante não fornecendo condições de acessibilidade também para pessoas com deficiência visual. E ainda não apresentam pisos direcionais e de alerta.

Figura 17: Ponte do Parque

Figura 18: Ponte do Parque

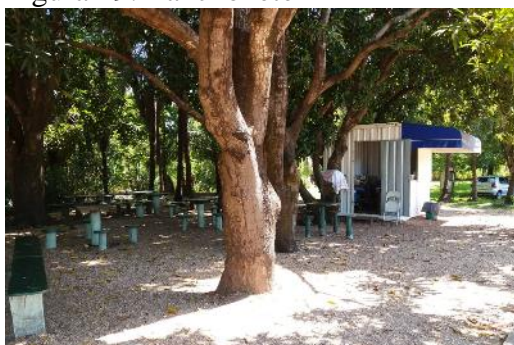
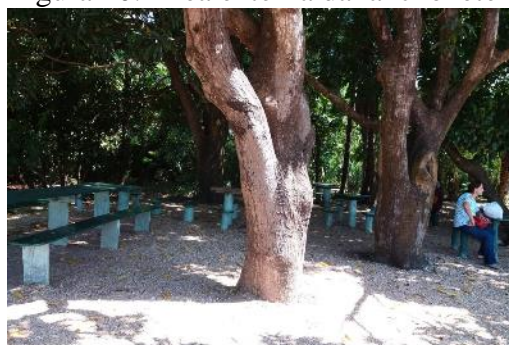
A Lanchonete apresenta péssimo estado de conservação, com o piso antiderrapante e trepidante com britas soltas nas áreas comuns que impossibilita o usuário de cadeira de rodas terem acesso as mesas, sem nem um tipo de sinalização tátil, no local. Também não existe cardápio em braille, não atendendo o mínimo de acessibilidade.

Figura 19: Lanchonete

Figura 20: Área externa da lanchonete

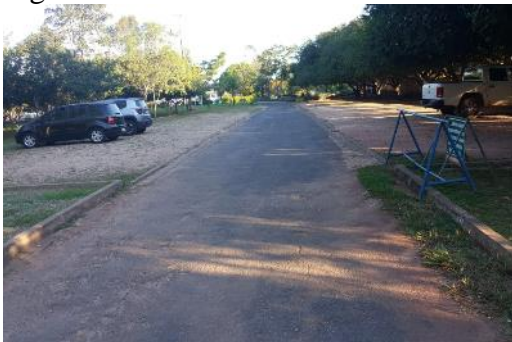
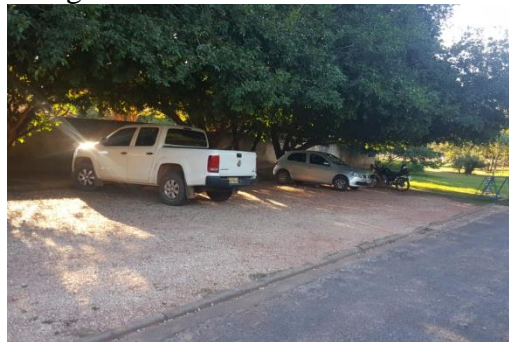
O estacionamento do Parque Zé Bolo Flô não possui nem um tipo de marcação para os automóveis pararem, não possui sinalização e reservas para deficientes e idosos como pede a Lei Brasileira de Inclusão da Pessoa com Deficiência (LBI – BRASIL 2015), nº 13146 em seu artigo 47 estabelece 2% das vagas totais para deficientes e todas elas sinalizadas e demarcadas com desenho universal. Seu piso é antiderrapante e trepidante, pois é feito de britas soltas que não dá nem um tipo de autonomia para pessoas com deficiências, não existe local adequado para embarque e desembarque e com uma distância que incomoda os visitantes com deficiência no Parque.

A lei brasileira de inclusão da pessoa com deficiência (LBI) – Lei nº 13.146 BRASIL (2015), também chamado de estatuto de pessoas com deficiência, em seu artigo 47 estabelece que a quantidade de vagas sinalizadas como especiais deve equivaler a 2% do total, garantida, no mínimo, uma vaga devidamente sinalizada e com as especificações de desenho e traçado de acordo com as normas vigentes de acessibilidade.

Figura 21: Estacionamento

Figura 22: Estacionamento

Os espaços destinados ao estacionamento de automóveis precisam se adequar as normas vigentes da LBI (2015), com a substituição do tipo de pavimento existente e a introdução de pisos táteis e direcionais. Outra necessidade é a construção de abrigo nos terminais de ônibus para seus usuários.

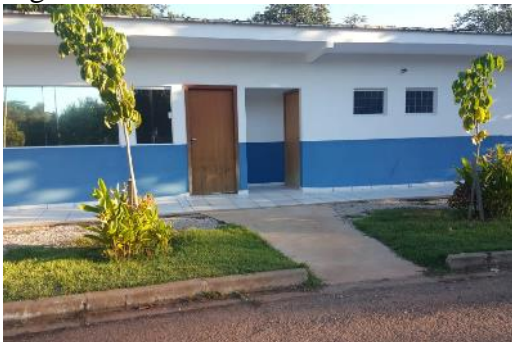
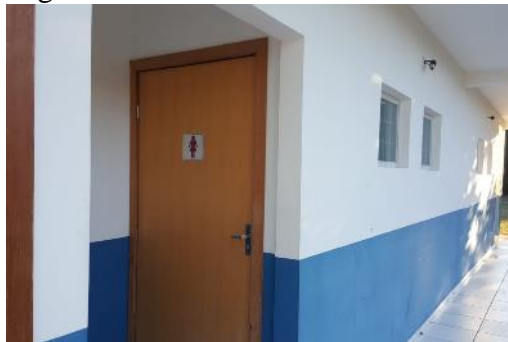
Verificou-se que existe no parque apenas um sanitário com área masculina e feminina e banheiros para PCDs localizado próximo ao Espaço Cultural. Este número é insuficiente para o tamanho do Parque Zé Bolo Flô. O sanitário se encontra fechado não podendo ser utilizados pelos visitantes. Segundo funcionários do local o banheiro foi construído há cerca de três anos e o mesmo era para ser inaugurado nos 300 anos de Cuiabá, mas ainda não foi entregue. Não foi verificado nenhuma sinalização em braille.

Figura 23: Sanitários

Figura 24: Sanitários

Foi constatada a presença de apenas um espaço com banheiro e bebedouro. Nos dias das coletas de dados observamos que os banheiros se encontravam fechados e o único bebedouro não é acessível os usuários de cadeira de rodas. Considerando a dimensão do referido parque, o número de banheiros e bebedouros são insuficientes, havendo a necessidade da construção de novos.

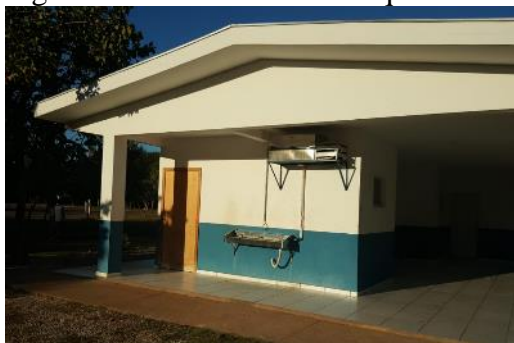
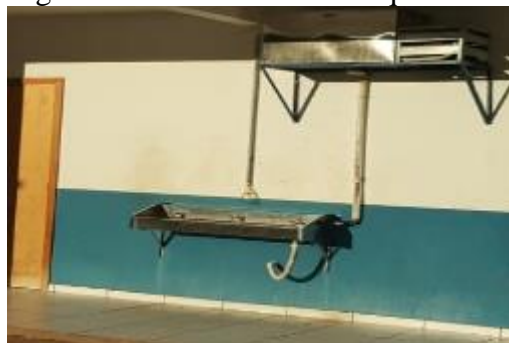
Foi observado que existe apenas um bebedouro em todo o Parque Zé Bolo Flô localizado junto ao sanitário, com o piso antiaderente e antitrepidante, sem piso direcional e nem placas em braile. O bebedouro não é adaptado para usuários de cadeira de rodas.

Figura 25: Bebedouro do Parque

Figura 26: Bebedouro do Parque

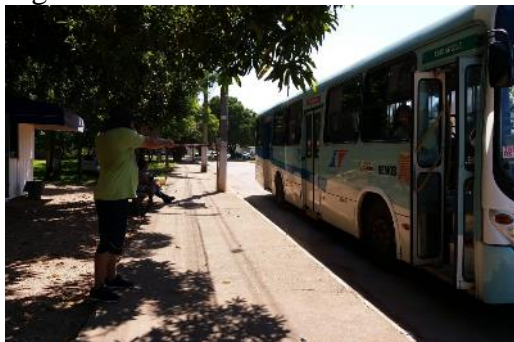
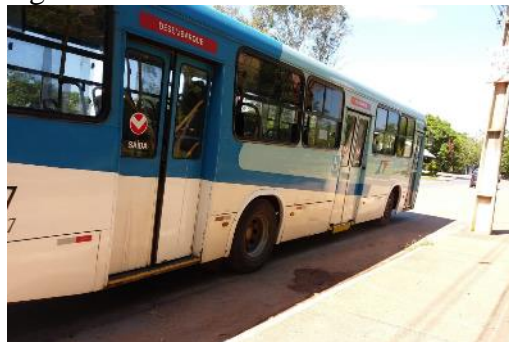
O terminal de ônibus do Parque Zé Bolo Flô é atendido por duas linhas de ônibus. O terminal não é coberto e não possui sinalização tátil e direcional, nem placa tátil, os ônibus contam com elevador eletrônico de embarque e desembarque de cadeiras de rodas. Os canais de relacionamento existentes, para obtenção de informações sobre o itinerário, horários, tarifas, gratuidade são: cartas, email, telefone e atendimento pessoal.

Figura 27: Terminal de Ônibus

Figura 28: Terminal de Ônibus
