**ACESSIBILIDADE E TURISMO NA COMUNIDADE SÃO  
GONÇALO BEIRA RIO EM CUIABÁ-MT**

## ACESSIBILIDADE E TURISMO NA COMUNIDADE SÃO GONÇALO BEIRA RIO EM CUIABÁ-MT

## **2.1 Análise do Formulário de Inspeção em Edificações – Passeio Público e Entrada de Comércio de São Gonçalo Beira Rio**

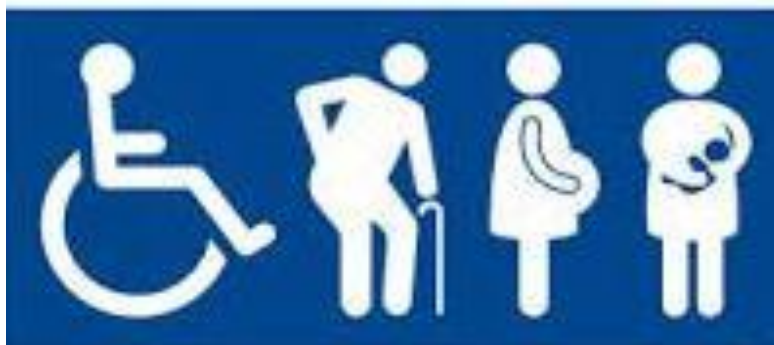
**Figura 01:** Símbolos de acessibilidade “Preferencial”

Na figura 01 conforme sequência: cadeirante, idoso mais de 60 anos, gestante e pessoas com criança de colo.

De acordo com a ABNT NBR 9050, as figuras não podem ser modificadas ou estilizadas e devem estar voltados sempre para o lado direito.

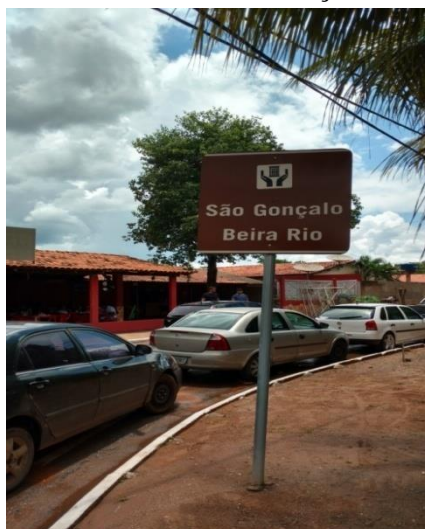
**Figura 07:** Placa de Sinalização Turística

Na comunidade existem algumas placas de sinalização turística, como mostra a figura acima, com nome do local.

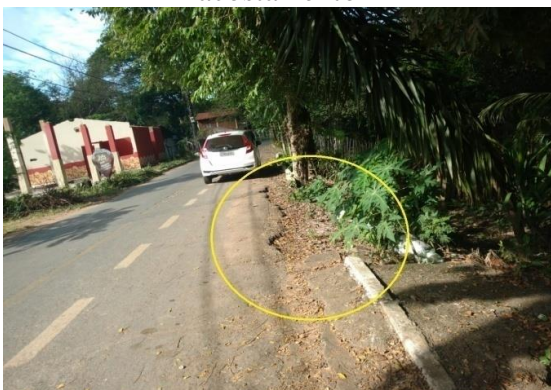
**Figura 10:** Rua principal sem acostamento

O maior fluxo de pessoas em visita ao local é na rua principal: Eduardo Lopes, a pé ou de automóvel, nota-se que os visitantes e turistas podem enfrentar alguns desníveis e buracos na rua e nas calçadas, além da vegetação que toma conta do espaço por onde o pedestre passa. Com a falta de planejamento de acessibilidade as tentativas de adequação de rebaixamento de calçadas e rampas de acesso, as interferências nas estruturas são visíveis e atrapalham na estética arquitetônica do local.

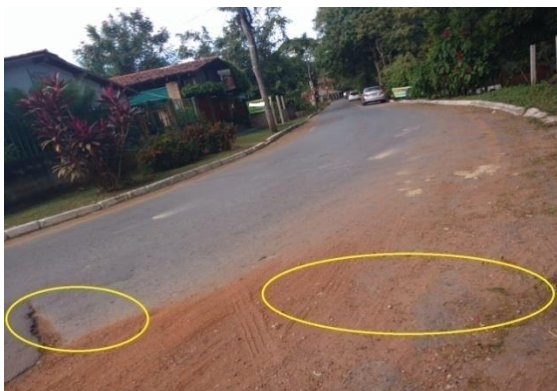
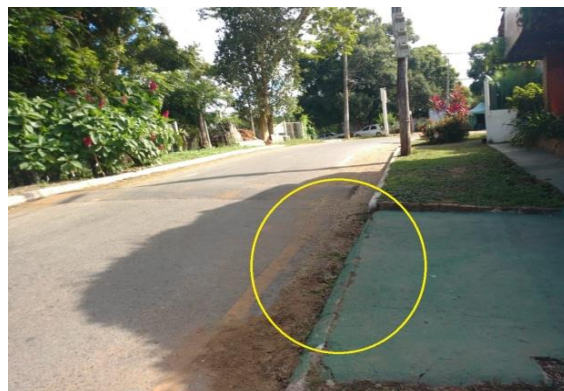
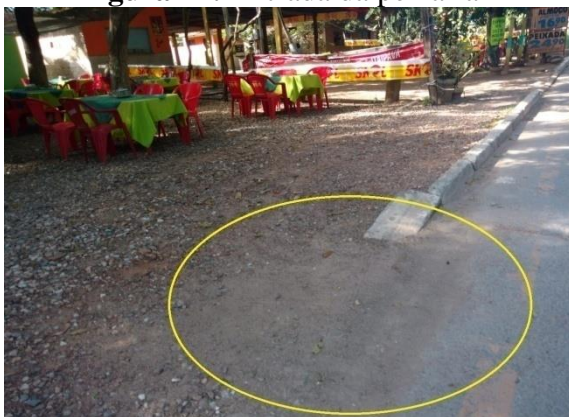
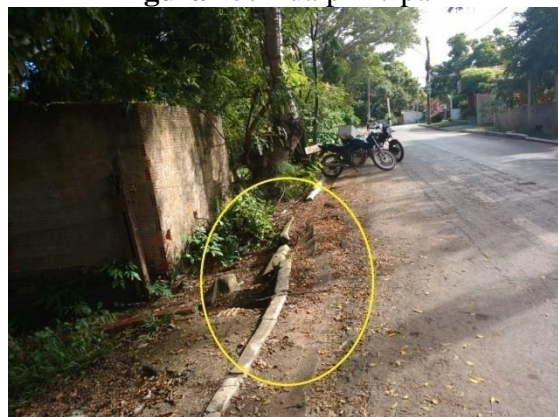
Como se nota nas imagens, a rua principal da comunidade apresenta muitos problemas, sendo a má conservação e invasão de terra no asfalto (figura 12, 13, 14 e 15). Onde há calçadas, a mesma está com buracos e vegetação tomando conta, rebaixamento de calçada fora dos padrões e desníveis em toda parte.

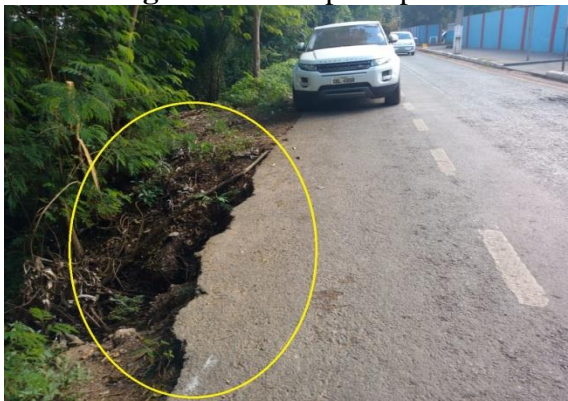
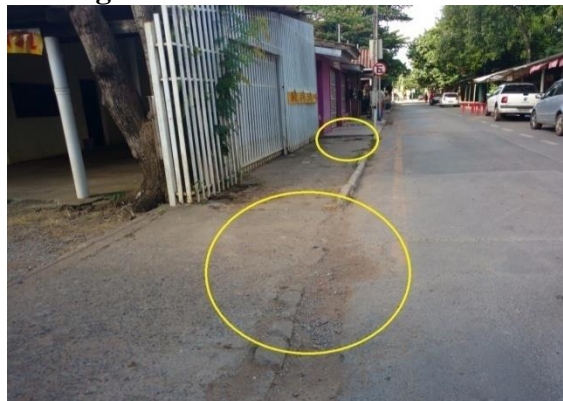
Para os PcDs as dificuldades são ainda maiores, além de ter que adaptarem ao local que não possui adequação de acessibilidade, tem que ter muita atenção com a rua que está com muitos buracos, desníveis e terra onde deveria ter asfalto, seguido de rampas de acesso inadequadas (figura 16 e 17).

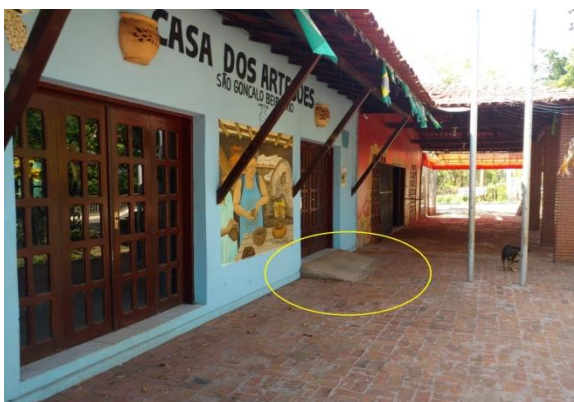
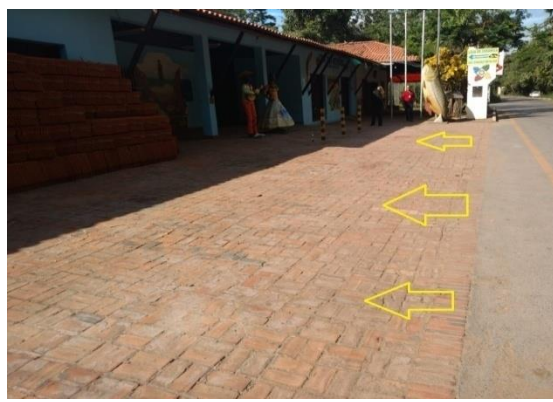
Na Casa de Artes foi feita uma calçada estendida sem meio fio, o que dá um espaço livre de obstáculos até à porta de entrada, onde construíram uma rampa com as seguintes dimensões: 2,00 m de largura, 0,90 m de comprimento 0,18 m de altura (inclinação), como mostra a figura 18, porém fora das normas da ABNT 9050, que regulamenta as medidas para o mínimo admissível de 1,20 m livre para circulação e o recomendado é de 1,50 m. A inclinação das rampas deve ser calculada de acordo com a altura do desnível e o comprimento da rampa necessária para o acesso.

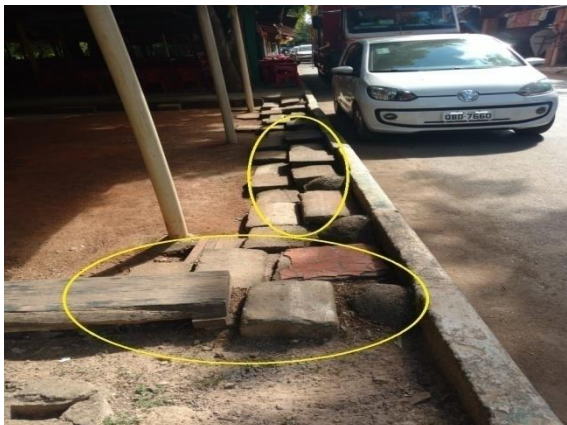
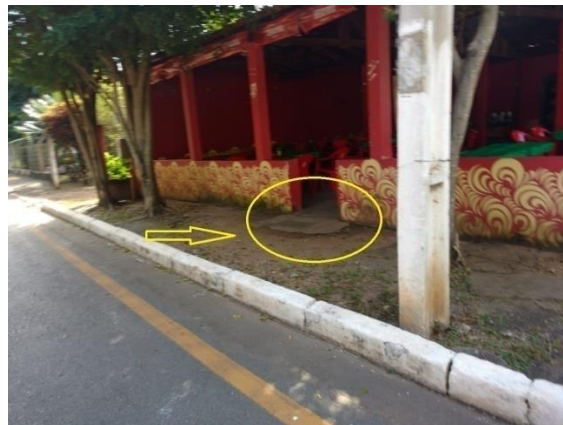
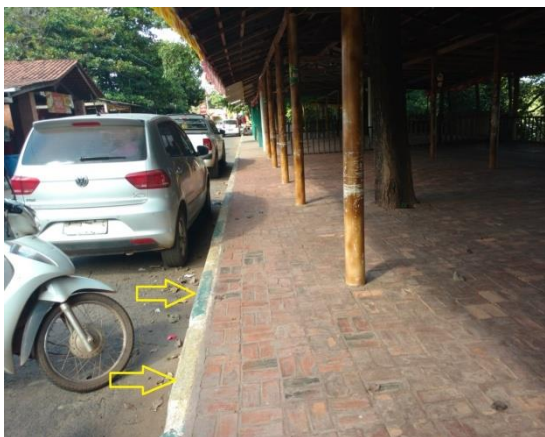
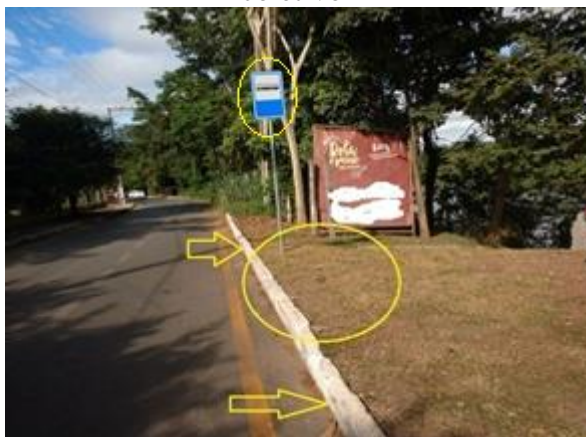
Nas figuras 20, 21, 22 e 23 os meios-fios são obstáculos que impedem um PcD ou Pessoa com Mobilidade Reduzida a chegar à entrada do comércio ou ao ponto de parada do transporte coletivo, que aliás não possui cobertura ou um assento adequado. As calçadas para circulação estão com pedaços de concretos e muitos desníveis. As figuras 24 e 25 mostram a igreja da comunidade com o nome do Santo Católico que também nomeia a comunidade: São Gonçalo. Como se pode ver, o portão da entrada é estreito sem as medidas adequadas, buracos e lama antecedem a porta de entrada, que apesar de ser larga, com 1,10m de largura, não está nas normas da ABNT 9050 (2004) que regula:

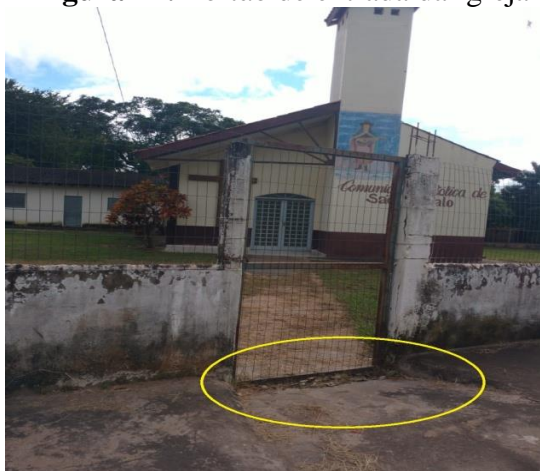
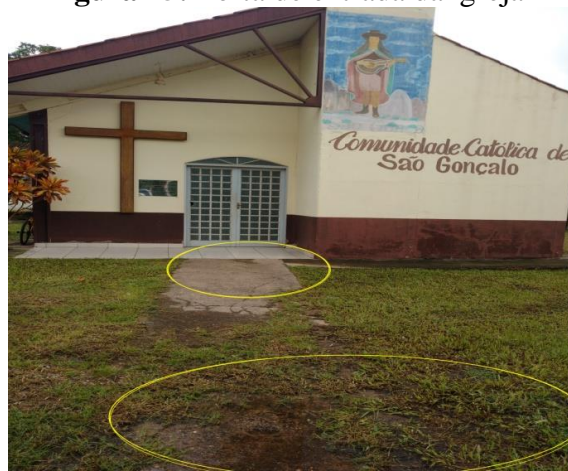
As portas devem ter condições de serem abertas com um único movimento e suas maçanetas devem ser do tipo alavanca, instaladas a uma altura entre 0,90 m e 1,10 m. Quando localizadas em rotas acessíveis, recomenda-se que as portas tenham na sua parte inferior, inclusive no batente, revestimento resistente a impactos provocados por bengalas, muletas e cadeiras de rodas, até a altura de 0,40 m a partir do piso. (ABNT, 2004, p.50)
