**ACESSIBILIDADE NO TURISMO: Museu Morro Da Caixa D Água
Velha**

**CUIABÁ-MT
2018**

Artigo apresentado ao Curso de Bacharelado em Turismo do Instituto Federal de Mato Grosso – Campus Cuiabá - como requisito parcial para a obtenção do título de Bacharel em Turismo.

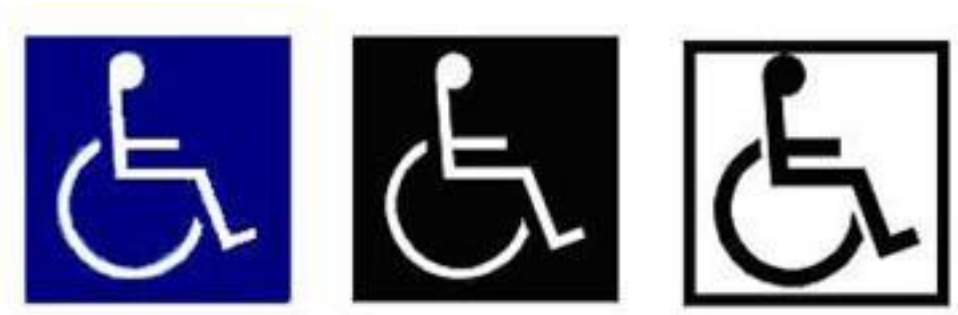
FIGURA 1: SÍMBOLO INTERNACIONAL DE ACESSO

A sinalização deve contemplar um conjunto de informações destinadas à orientação do visitante, permitindo-lhe tomar decisões acerca do seu percurso nas sucessivas situações pontuais com as quais se defronte. A sinalização de acessibilidade é feita através do uso do Símbolo Internacional de Acesso (SIA), conforme a figura abaixo (Figura 1):

Seguindo as regras padrões de sinalização, o símbolo deverá ser anexado em local visível aos visitantes para pessoas com deficiência em:

- portas/entradas;
- estacionamento com vagas e áreas reservadas para veículos;
- áreas de embarque e desembarque;
- banheiros
- áreas reservadas para cadeirantes;

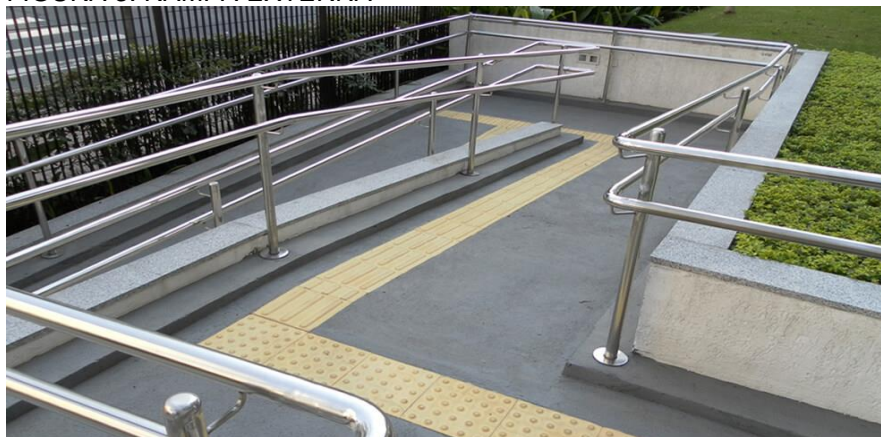
FIGURA 3: RAMPA EXTERNA

Serve-se para os desníveis entre a rua e a calçada, as rampas previstas deverão conter inclinação adequada nunca excedente a 8,33%. Suas abas laterais devem ter uma inclinação máxima de 10%, medindo horizontalmente no mínimo 0,50m. A interseção entre o fim da rampa com a rua não poderá apresentar nenhum desnível, mas, quando este existir, nunca deverá ultrapassar 1,5cm. As rampas localizadas em lados opostos de uma via devem estar sempre alinhadas. Além disso, devem apresentar sinalização tátil de alerta para guiar os passos e percursos de uma pessoa cega pelo meio-fio.

As rampas sempre deverão garantir uma faixa livre no passeio de no mínimo 0,80m, sendo 1,20m a medida ideal. Na impossibilidade ou na inexistência de espaço suficiente para colocar a rampa e a faixa livre, a calçada precisará ser rebaixada no sentido longitudinal, de modo a criar duas rampas distantes 1,50m uma da outra, originando um patamar no nível da rua.

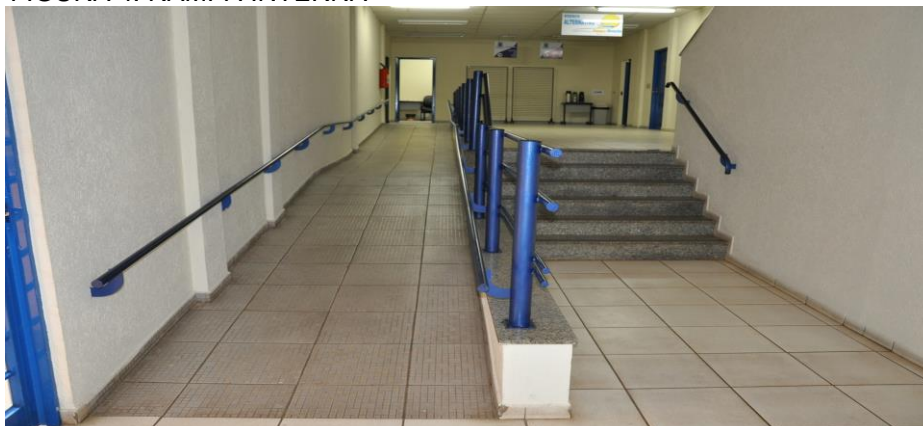
FIGURA 4: RAMPA INTERNA

As rampas devem apresentar inclinação adequada e calculada, é preciso prever patamares no início e no fim da rampa, sempre que ela mudar de direção e, em alguns casos, entre seus segmentos, tendo esta largura mínima de 1,20m, e recomendável de 1,50m. Os corrimãos, em duas alturas, devem ser contínuos, sem interrupções nos patamares, e instalados dos dois lados das rampas, observando-se sempre os acabamentos curvos nas extremidades. Os guarda-corpos, quando necessários, precisam ser acoplados ao corrimão.

Quando não houver paredes, deve-se colocar guias de balizamento com altura mínima de 5cm. Quando for necessária uma rampa para vencer um desnível, ela deve seguir os limites estabelecidos pela NBR 9050/2004 da Associação Brasileira de Normas Técnicas (ABNT),

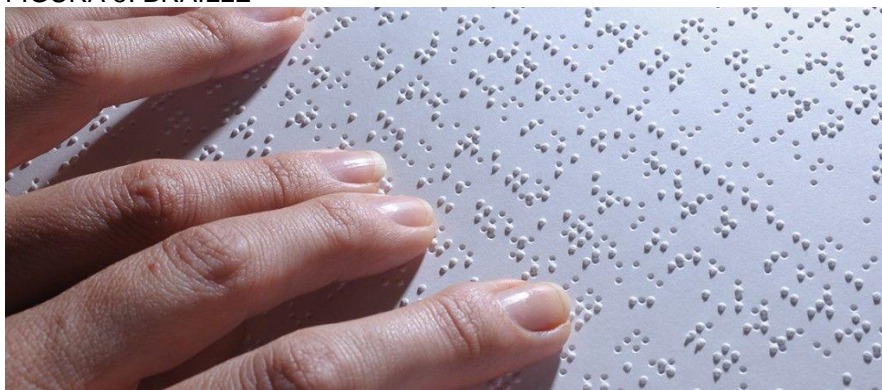
FIGURA 5: BRAILLE

O sistema braile é uma escrita tátil utilizada por deficientes visuais e pessoas com baixa visão. Desenvolvida no século XIX por Louis Braille, este sistema abrange não apenas alfabeto e elementos de escrita, mas também formas de comunicação visual, como ilustrações e gráficos. O braile tem função essencial na inclusão de deficientes visuais na sociedade e apesar de seu uso ter diminuído devido ao surgimento de aplicativos de voz e leitores de tela, ainda é muito importante na alfabetização de crianças cegas e com visão reduzida.

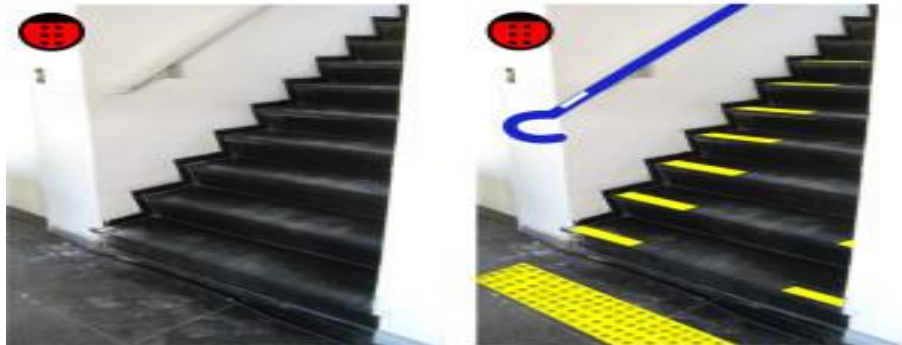
FIGURA 6: ESCADA

Escadas devem seguir a sinalização padrão, com piso tátil no começo e no fim da escada, com barras laterais chamada de corrimão para que a pessoa que irá usá-la ter uma segurança e facilidade.

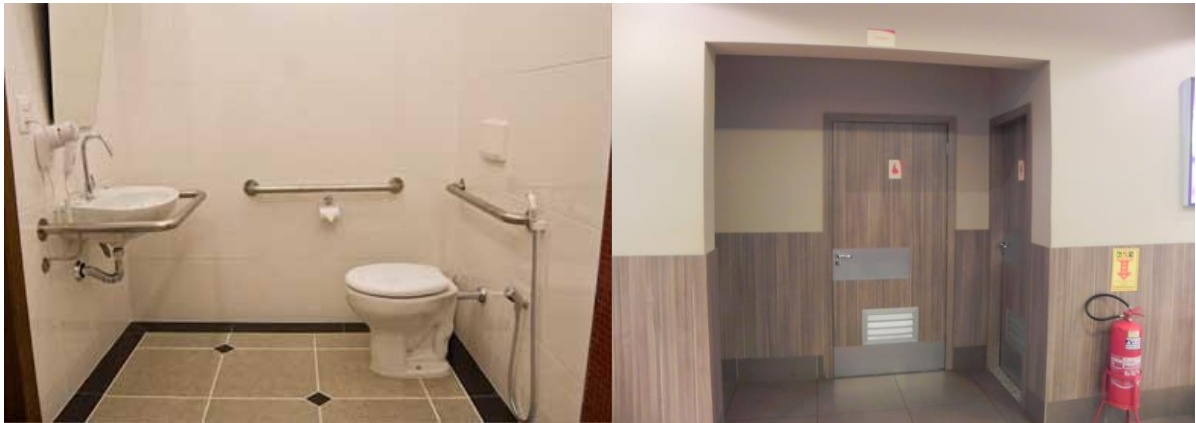
FIGURA 8: BANHEIRO ACESSÍVEL

O banheiro é uma das áreas internas de museus que merecem maior atenção, devido às barreiras e perigos que podem se apresentar às pessoas com deficiência física.

Para torná-lo acessível, devem-se observar as instruções para uso e adequação de cada peça. Além disso, é essencial prever área de transferência ou aproximação para usuários de cadeira de rodas (dimensões mínimas 0,80m x 1,20m) e barras de apoio e transferência, devidamente posicionados, seguros e de acordo com as necessidades de seus usuários.

Os sanitários devem ser acessíveis por meio de uma rota livre de qualquer obstáculo fixo ou móvel.

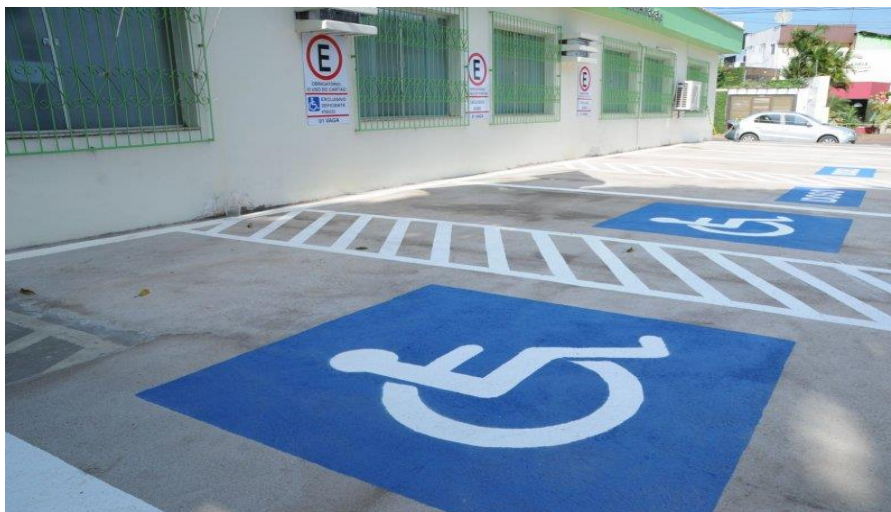
FIGURA: 9 ESTACIONAMENTO

Em todos os estacionamentos de museus, deverão ser previstas vagas especiais destinadas às pessoas com deficiência, em localização próxima de rampas ou rebaixamentos de calçadas, assim como da entrada principal dos edifícios. A superfície desses locais precisa possuir pavimentação adequada, sempre estável e nivelada, livre de quaisquer obstáculos e protegida da circulação normal. As vagas devem estar devidamente sinalizadas, tanto no piso quanto por meio de sinalização vertical, com placas contendo o símbolo internacional de acessibilidade.

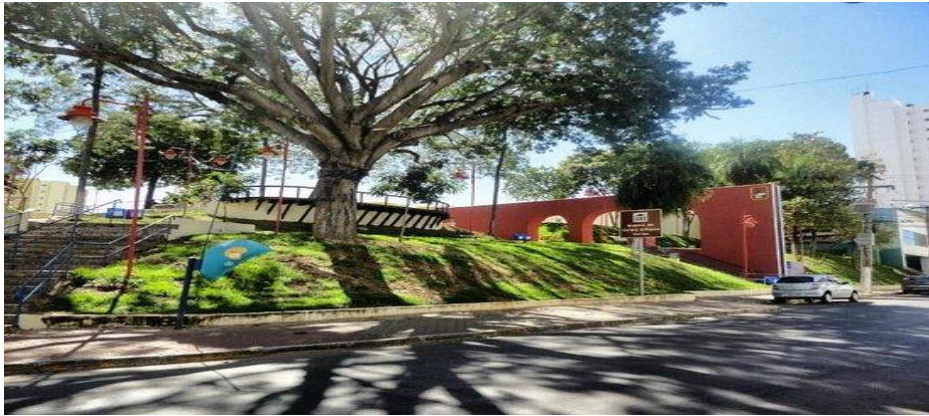
FIGURA 10: MUSEU FACHADA DO MUSEU

Construído no século XIX, na gestão do coronel José Maria de Alencastro, presidente da Província de Mato Grosso, o Museu Morro da Caixa D'Água foi durante 142 anos o único reservatório de água de Cuiabá. As caixas d'água submersas, formadas por duas galerias, recebiam água direto do Rio Cuiabá e por gravidade distribuíam para as bicas espalhadas em diferentes pontos da cidade. De estilo romano, com pedras canga e cristal e argamassa de areia lavada com cal virgem (na época ainda não existia cimento), o depósito tinha capacidade para armazenar um milhão de litros de água.

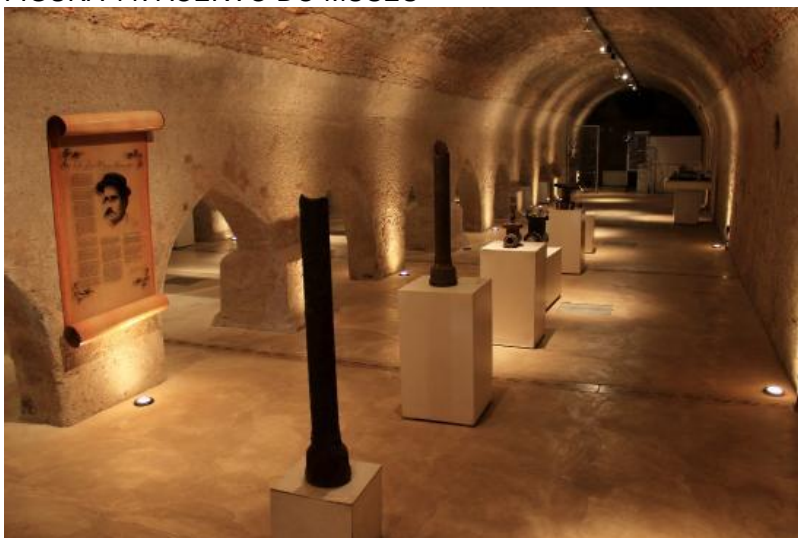
FIGURA 11: ACERVO DO MUSEU

Em 2007 a Prefeitura de Cuiabá revitalizou o reservatório, transformando o local em um belíssimo museu, voltado não só para a preservação e memória, mas, também, para a educação, cultura, turismo e lazer. O museu conta com acervo permanente de objetos que compuseram sua própria história, como tubos de ferro fundido e registros usados no controle da distribuição de água. A estrutura interna conta com três vãos de 13 metros de largura, cada um com 45 metros de comprimento. Ali está localizado o museu, que é todo revestido em barro socado com tijolinhos. Na parte superior existe um espaço de contemplação, com um deck de madeira contornando uma grande ximbuva (árvore de quase 80 anos usada pelos ribeirinhos para a produção de viola de cocho) de nome científico *Enterolobium contortisiliquum*, conhecida como nomes populares de Tamboril, árvore-das-patacas, chimbó entre outros. A arquitetura externa também conta com espelho d'água que se encontra com uma grande queda d'água de 7 metros de altura por quase 18 de comprimento.

Para identificação dos objetos e acervo, não possuem identificação em Braille para os deficientes visuais, e no chão não consta sinalização de piso tátil que ajuda na condução das pessoas no percurso dentro do Museu.

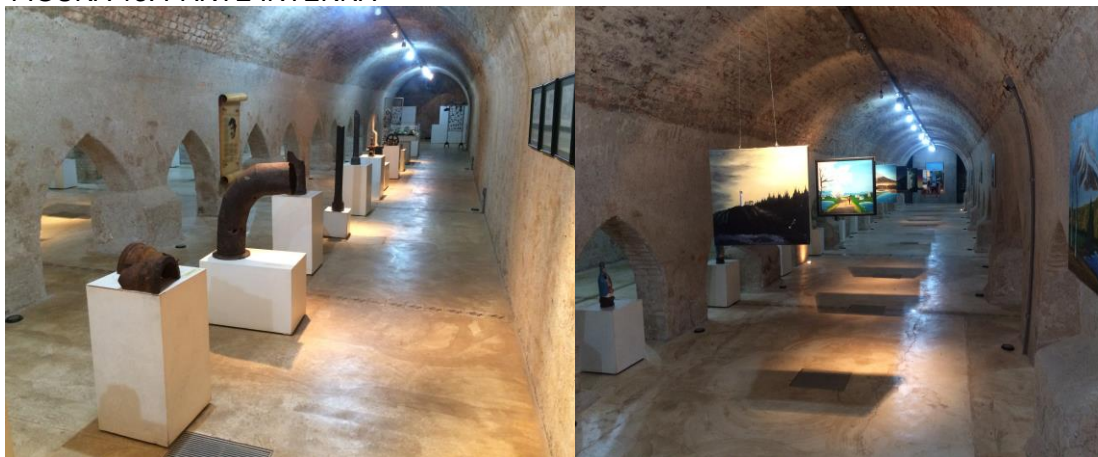
FIGURA 13: PARTE INTERNA

Averiguado que os colaboradores que trabalham no atendimento do local, não possuem o conhecimento da língua de sinais – LIBRAS, para melhor atender um deficiente auditivo ao visitar o estabelecimento.

No interior do Museu não possui banheiro, o mesmo fica localizado na parte externa do local, o que dificulta o acesso até ele. Pois o mesmo fica em uma parte alta do atrativo.

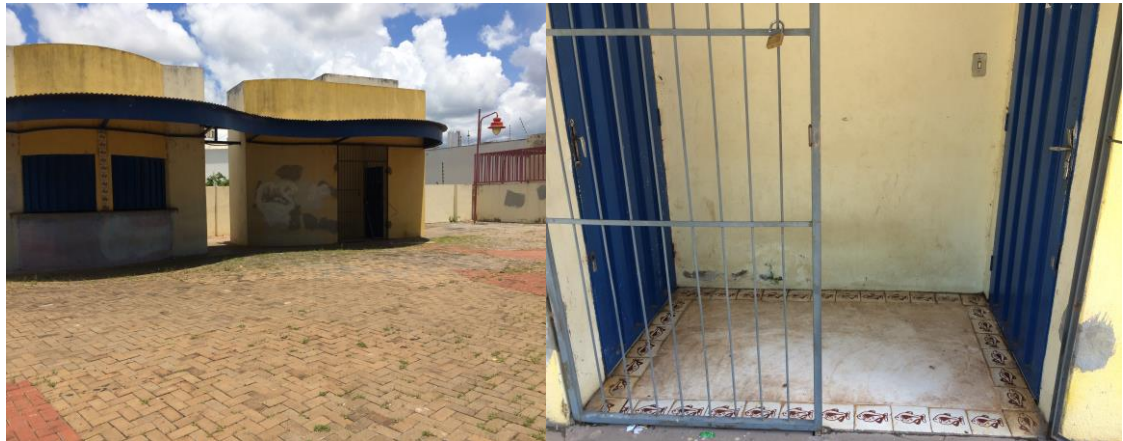
FIGURA 14: BANHEIROS

- Circulação externa: Uma das dificuldades encontradas no local é o banheiro, o mesmo como citado acima fica na parte externa de difícil acesso, pois onde se localiza é uma parte alta, as rampas até ele são longas e altas, as escadas que dão acesso não é adequado o suficiente para idosos e deficientes visuais. O banheiro para cadeirante possui pouco espaço, barras de apoio e transferências inadequadas não segue as Normas da ABNT.
