ACESSIBILIDADE PARA DEFICIENTES VISUAIS NO PARQUE NACIONAL DA
CHAPADA DOS GUIMARÃES-MT

Artigo apresentado ao Curso de Bacharelado em Turismo do Instituto Federal de Mato Gr
Campus Cuiabá - como requisito parcial para a obtenção do título de Bacharel em Turismo.

3.2 Acessibilidade no Parque Nacional da Chapada dos Guimarães: apresentação dos dados e análise dos resultados

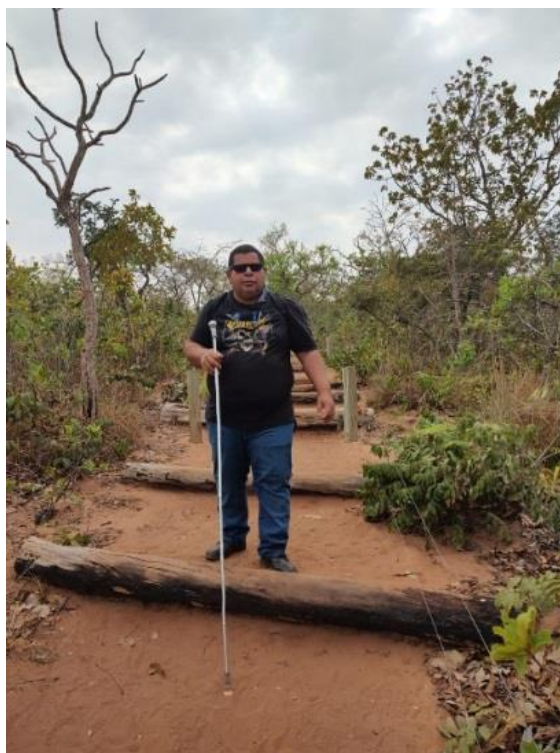
Figura 2 – Trilha para o Mirante Veu de Noiva

O intuito desta primeira visita foi analisar como seria a experiência deste participante nos atrativos do parque. Inicialmente o objetivo era realizar o percurso do Mirante do Véu de Noiva e o Circuito das Cachoeiras, mas devido às irregularidades do trajeto a pesquisadora e o participante percorreram o trajeto do Mirante Véu de Noiva até a primeira cachoeira do Circuito, que é a Cachoeira do Pulo. O percurso da entrada até o Mirante Véu de Noiva (figura 2) é uma descida ampla de terra, para sinalizar a descida troncos de árvores foram colocados no trajeto representando degraus, não houve muita dificuldade em realizar esse percurso.

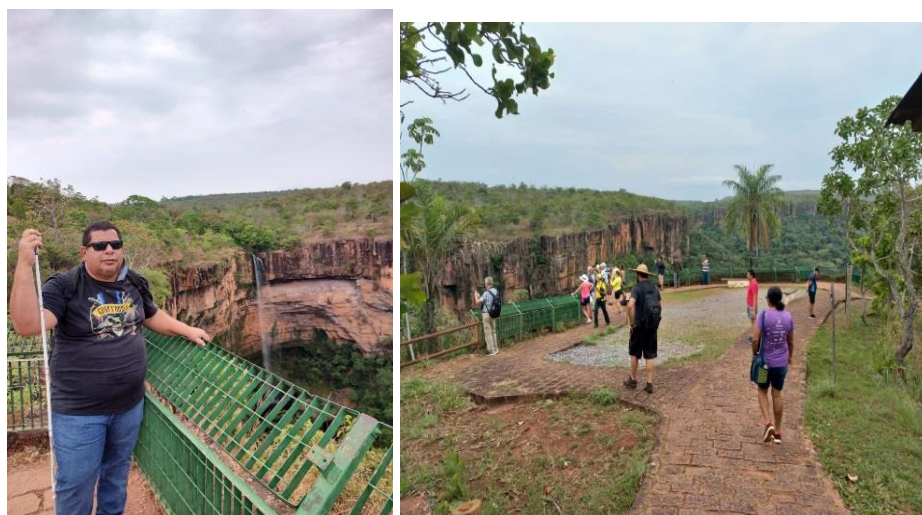
Figura 3 - Mirante Veu de Noiva

Já a experiência no Mirante Veu de Noiva (figura 3) foi agradável, o espaço é amplo com chão de paralelepípedo, não há empecilhos no caminho e o guarda corpo do local está em boas condições. Apesar de não possuir a visão, o participante pôde desfrutar de outros sentidos, ouvindo a água da cachoeira, os sons dos pássaros e sentindo a brisa do vento que corre entre os paredões.

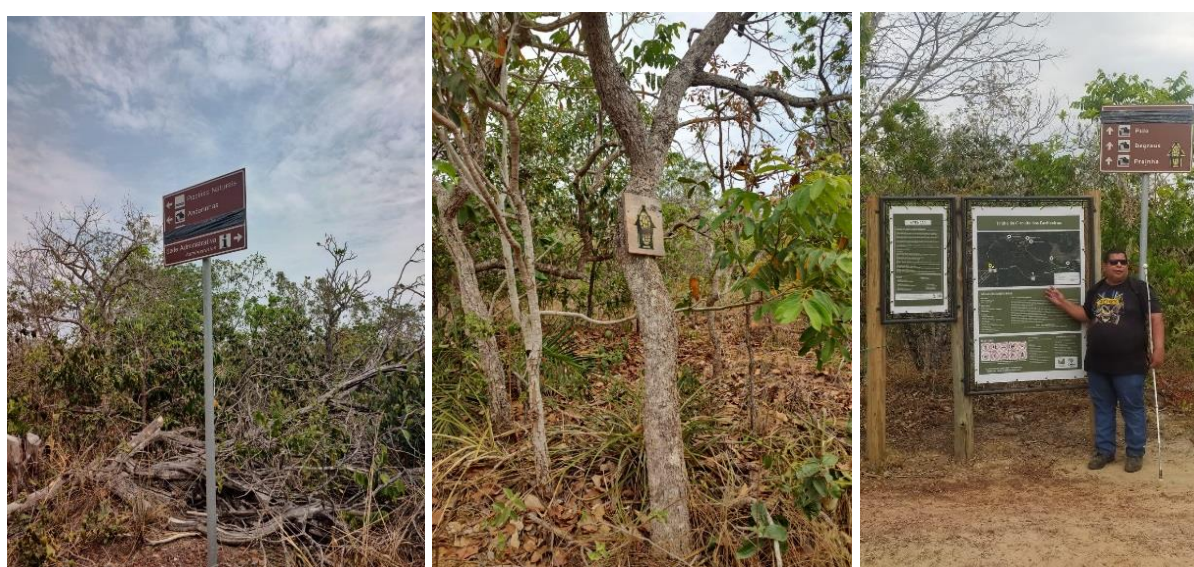
Figura 4 – Placas de sinalização do Circuito

Logo após seguiu-se para a cachoeira do Pulo, a primeira do Circuito das Cachoeiras, cuja distância do centro de visitantes é de 1750m. O Circuito é formado por seis cachoeiras, que são formadas pelas águas do córrego Independência. A extensão das trilhas é de aproximadamente 6 km ida e volta. É uma trilha de dificuldade moderada, não há acessibilidade no percurso, corrimões só estão presentes em algumas partes do trajeto e em pontos estratégicos há algumas placas e mapas (não táteis) que ajudam os visitantes a se localizarem como observa-se na figura 4.

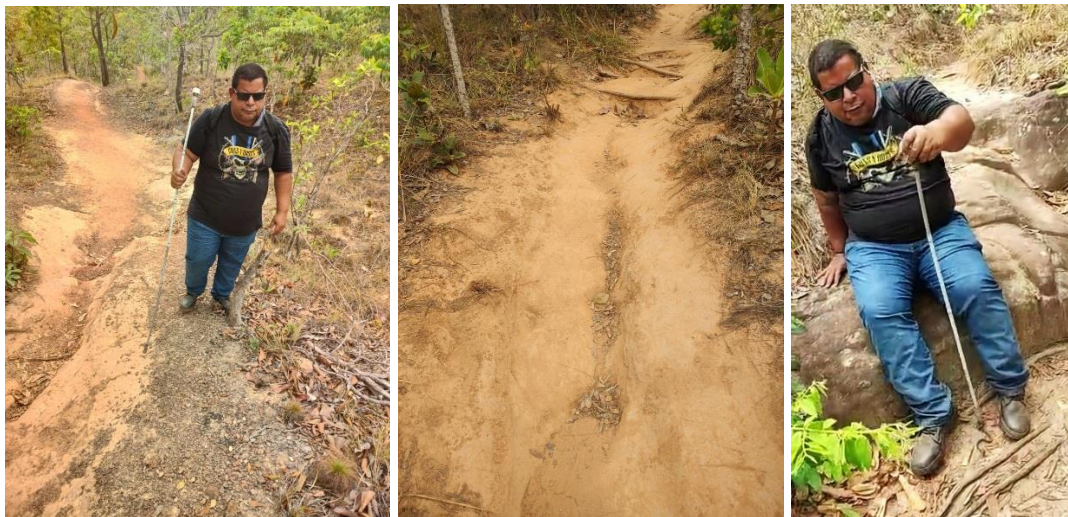
Figura 5 – Irregularidades encontradas no Circuito

Apesar da trilha ser considerada de intensidade moderada, houve muita dificuldade para o participante realizar o percurso, já que é bastante irregular; o terreno é acidentado, possui várias descidas e subidas, além de pedras, cascalho, areia e raízes de plantas expostas em algumas partes há pequenas pontes de madeira para facilitar a passagem, porém algumas tábuas estavam soltas no dia da visita; algumas passagens são mais estreitas que outras e em alguns pontos há árvores no meio do caminho o que também dificultou o acesso (figura 5). Alguns pontos foram tão críticos que em um deles resultou na quebra de duas paletas da bengala do participante, em outros pontos o tempo de caminhada foi maior para que o participante conseguisse passar.

Para realizar a trilha com o deficiente visual foi necessária muita atenção, calma e fazer o percurso lentamente para não correr o risco dele se machucar. Como sugestão de melhoria, o participante sugeriu aterrar alguns pontos do percurso, erguer uma rampa feita de aterro ou madeira nos pontos mais críticos, além de instalar corrimões e treinar instrutores para lidarem com o público deficiente e realizar manutenção das tabuas soltas nas pontes presente. Apesar das dificuldades encontradas na trilha, o participante teve uma boa experiência, pois gosta do contato com a natureza, e recomenda a visita ao parque, mas sugere que cegos visitem acompanhados por pessoas que já estejam acostumadas a guia-los.

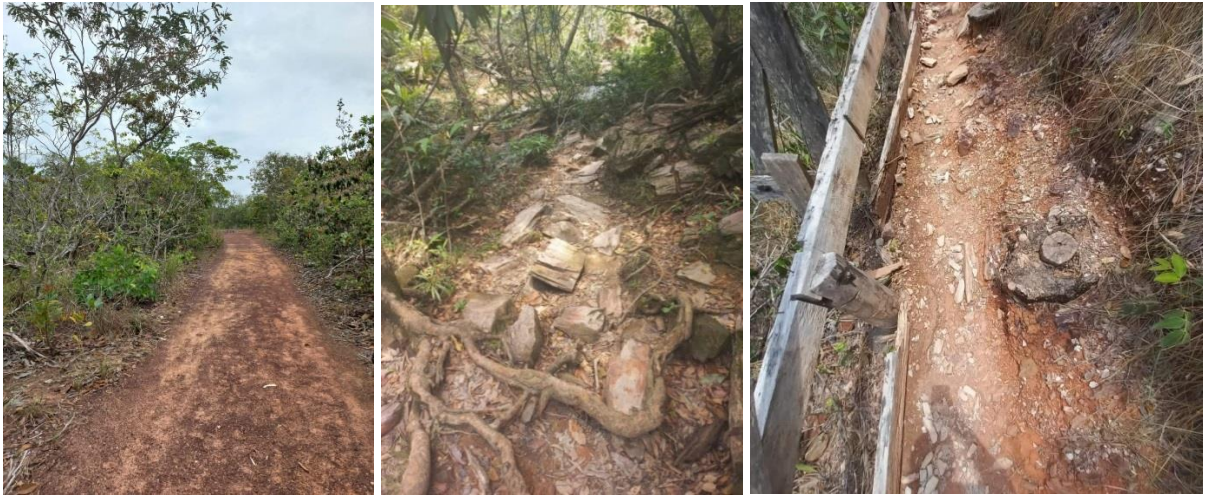
Figura 6 – Trilha da Cachoeira das Andorinhas

A segunda visita a campo foi realizada no dia 11 de outubro de 2022 (terça-feira). Desta vez o participante deficiente visual não estava presente e todo percurso do Circuito das Cachoeiras foi realizado, assim como a ida ao Mirante Veu de Noiva. Nessa ocasião o trajeto começou pela trilha da Cachoeira das Andorinhas (figuras 6 e 7), a distância entre o centro de convivência dos visitantes e a cachoeira é de 2.450m, o percurso não possui pavimentação e o espaço é amplo em seu começo, mas a partir da metade da trilha o percurso apresenta irregularidades, há muitas pedras, raízes e descidas íngremes no caminho, além de que, em alguns pontos, o percurso é estreito, como pode ser visto na figura 6.

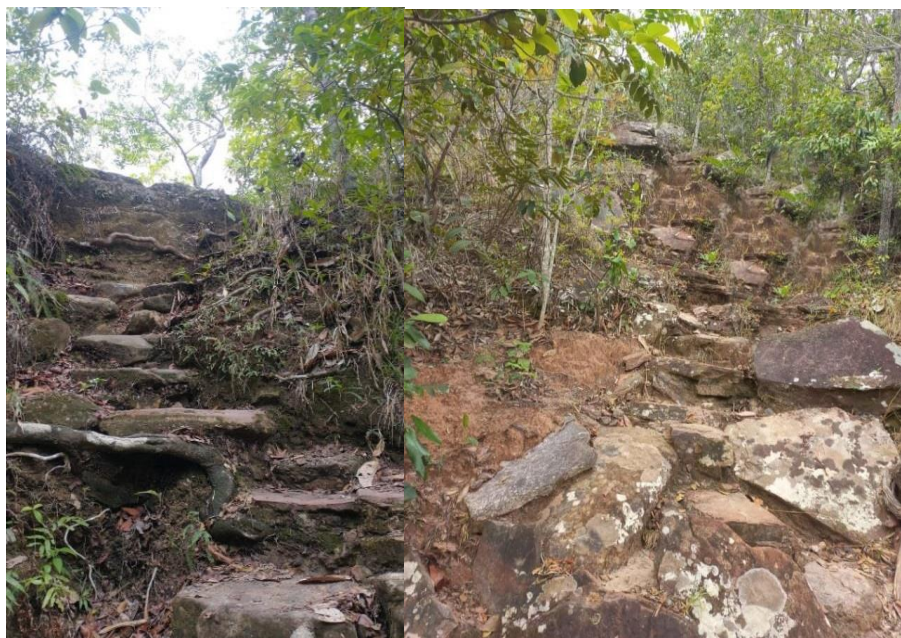
Figura 7 – Pontos críticos do circuito: trilha para a Cachoeira do Pulo e Andorinha respectivamente

O próximo ponto do circuito é a Prainha, o trajeto até a cachoeira é uma subida estreita e íngreme com o terreno muito acidentado. A próxima cachoeira visitada foi a Cachoeira Degraus, o percurso é menos acidentado, porém ainda se encontra intercorrências no caminho. Por último visitou-se novamente a Cachoeira do Pulo (figura 7), que possui o trajeto irregular e acidentado, com presença de pedras e raízes durante o percurso o que dificulta o acesso como já mencionado anteriormente.

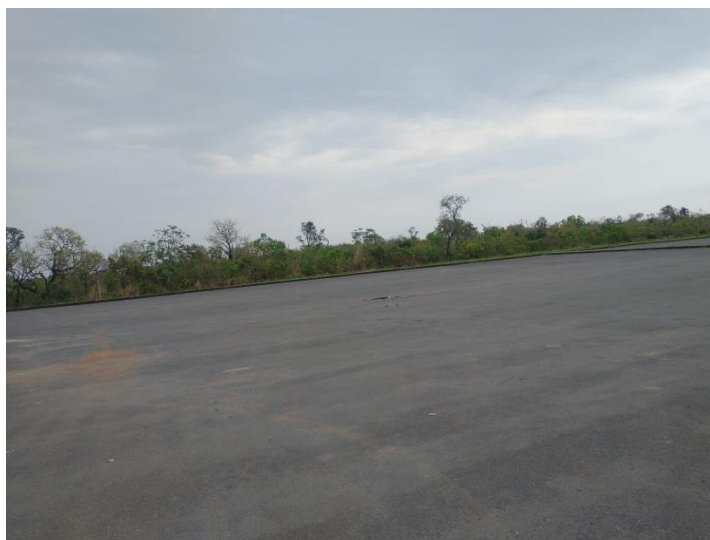
Figura 8 – Estacionamento na entrada do parque

O Parque Nacional da Chapada dos Guimarães possui apenas uma entrada, então veículos e pedestres passam pelo mesmo local. A entrada de veículos é autorizada somente para servidores do local, então os visitantes devem deixar seus carros no estacionamento e adentrar ao parque a pé, o estacionamento é amplo, plano e asfaltado, não possui nenhuma sinalização de reserva de vagas para pessoas com deficiência ou piso e sinalização tátil (figura 8).

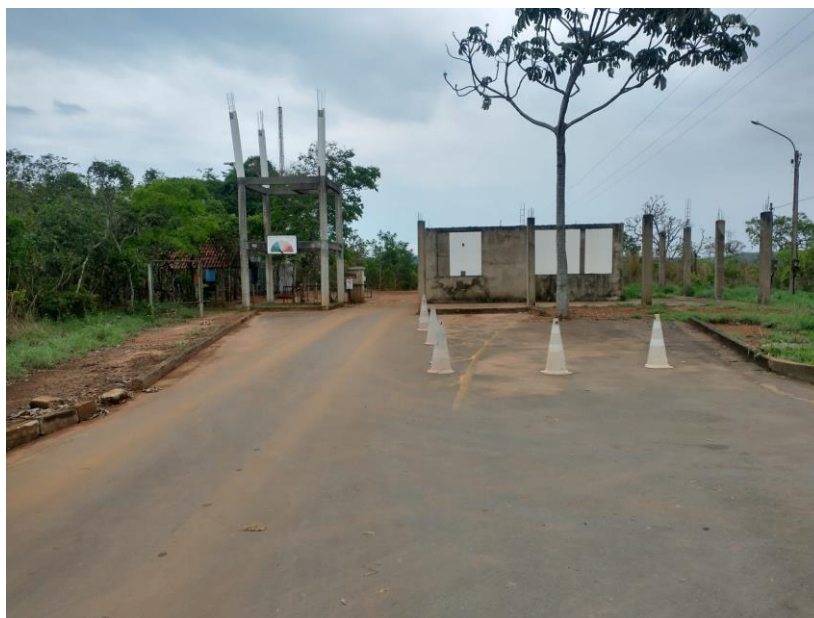
Figura 9 – Entrada do parque

Já a entrada do parque é plana, não possui calçada ou piso tátil, mas a largura promove um bom deslocamento a pé, visto que possui 3,7 metros, o que excede o indicado pela norma, que diz que para haver um bom deslocamento a pé é necessário entre 0,75m a 0,90m (figura 9).

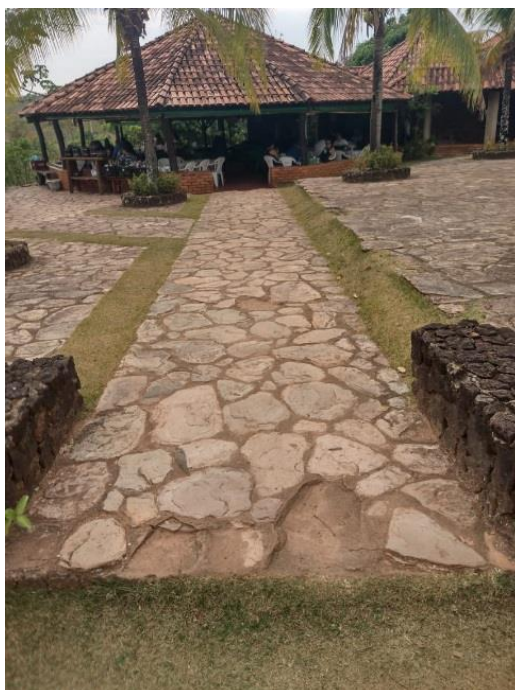
Figura 10 – Entrada para o restaurante do parque

No centro de convivência dos visitantes do parque é possível encontrar restaurante, loja de artesanato, a administração do ICMBIO e os sanitários. A entrada do restaurante (figura 10) é ampla, possui 1,7 metros de largura, logo, está dentro da norma, não há empecilhos na entrada e apesar de não possuir piso tátil a pessoa com deficiência visual consegue acessar o local com segurança.

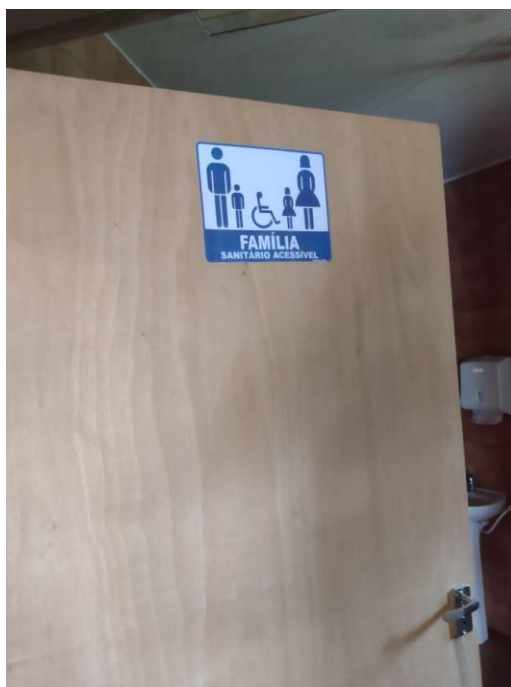
Figura 11 – Sanitário acessível/ família

Os sanitários presentes na sede são os únicos de todo o parque, o que não tem problema, pois a norma exige pelo menos um sanitário por pavimento e a área da sede do parque é o único pavimento com construção em toda sua área. Há sanitário masculino, feminino e o sanitário acessível/família (figura 11), que cumpre com a exigência da norma, pois permite que a pessoa com deficiência possa entrar acompanhada por outra pessoa independente do sexo.

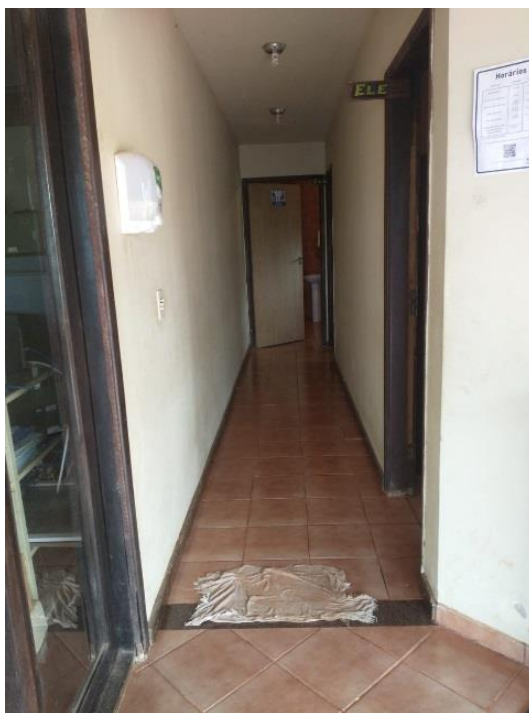
Figura 12 - Corredor de acesso

Para acessar o banheiro é necessário passar por um corredor (figura 12) que possui 1,0 metro de largura, o indicado pela norma é 0,90 metros, portanto, o corredor está de acordo com a norma, apesar de não haver piso ou sinalização tátil. Sobre as portas, a norma diz que abertas devem possuir um vão livre de no mínimo 0,80 metros, a porta do banheiro possui 0,88 metros, então está dentro do previsto pela norma.

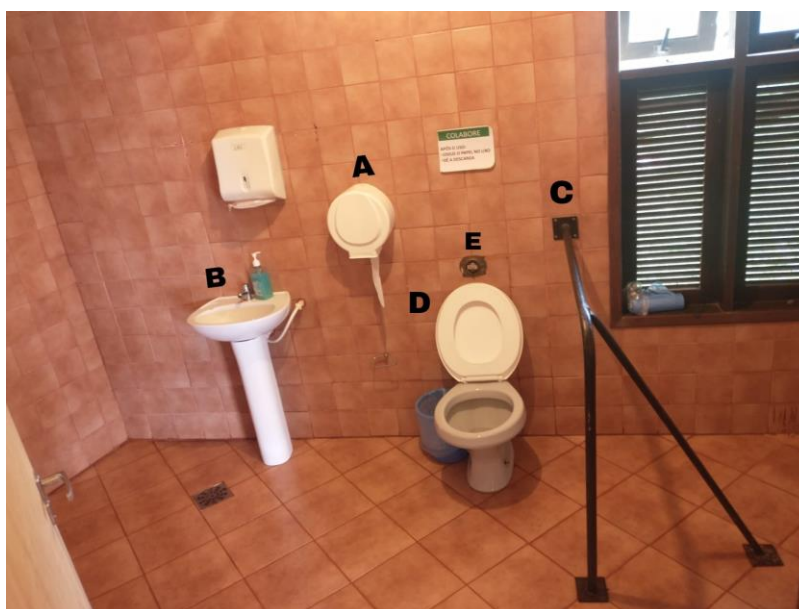
Figura 13 – Sanitário acessível

É indicado que a papeleira do sanitário não seja instalada abaixo de 1,0 metro e a papeleira do parque (sinalizada como A) possui exatamente 1,0 metro de altura, logo está de acordo com a norma. O lavatório (sinalizada como B) possui altura de 0,80 metros, que é a altura máxima para lavatório conforme a norma, além disso, é recomendado que haja barra de apoio ao lado do lavatório, mas no banheiro do parque (sinalizada como C) só foi encontrada barra de apoio ao lado da bacia sanitária. Sobre as bacias sanitárias, elas devem possuir uma altura entre 0,43 e 0,45 metros, a bacia sanitária do parque (sinalizada como D) possui 0,37 metros, portanto está fora do indicado pela norma. Segundo a norma a válvula de descarga deve possuir no máximo 1,0 metro de altura, portanto a válvula de descarga do banheiro (sinalizada como E) está dentro da norma pois possui 0,90 metros (figura 13).
