**ACESSIBILIDADE E TURISMO NO CENTRO HISTÓRICO DE
CUIABÁ/MT: UMA ANÁLISE SOBRE O CALÇADÃO GALDINO
PIMENTEL E ENGENHEIRO RICARDO FRANCO**

Artigo apresentado ao Curso de Bacharelado em Turismo do Instituto Federal de Mato Grosso – Campus Cuiabá - como requisito parcial para a obtenção do título de Bacharel em Turismo.

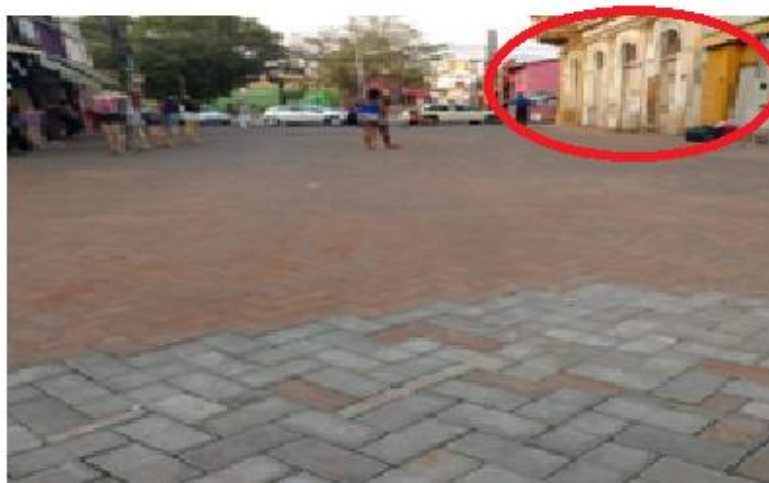
Imagem 05: Calçadão Galdino Pimentel

Na imagem 05 temos uma visão parcial do final do Calçadão Galdino Pimentel, com vista para a casa Orlando.

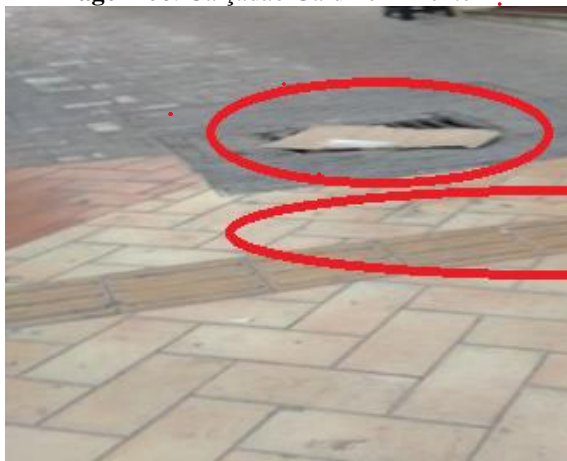
Imagem 06: Calçadão Galdino Pimentel

Na imagem 06 percebemos que no bueiro há uma grelha e sobre ele colocaram um pedaço de papelão e ao lado há um piso tátil direcional ligado a um piso tátil de alerta, mas que é abruptamente interrompido quando do encontro de dois tipos de calçamento. Já na imagem 07 o bueiro está sem a grelha e tampado por um tapume de madeira.

Segundo a Associação Brasileira de Normas Técnicas (ABNT) de número 9.050/2004, quanto a esse tipo de bueiro, o mesmo deve ser protegido por grelha e a mesma pode ser, quando instalada na via de circulação, coberta por “capachos, forrações, carpetes e tapetes”, desde que atenda as especificações técnicas. Porém, nestes dois casos, não estão sendo observadas estas normas o que, eventualmente, pode causar algum tipo de acidente, principalmente, as pessoas com deficiência.

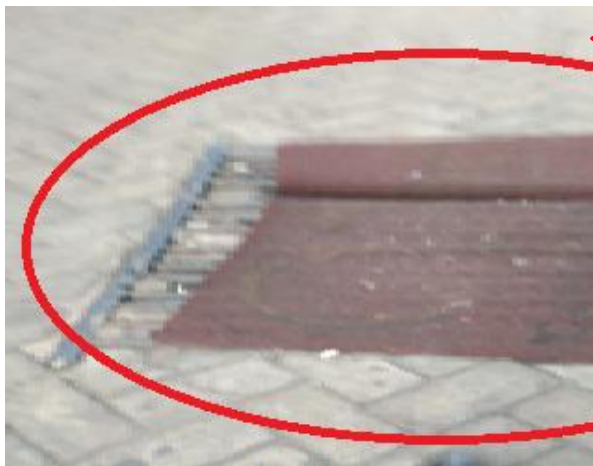
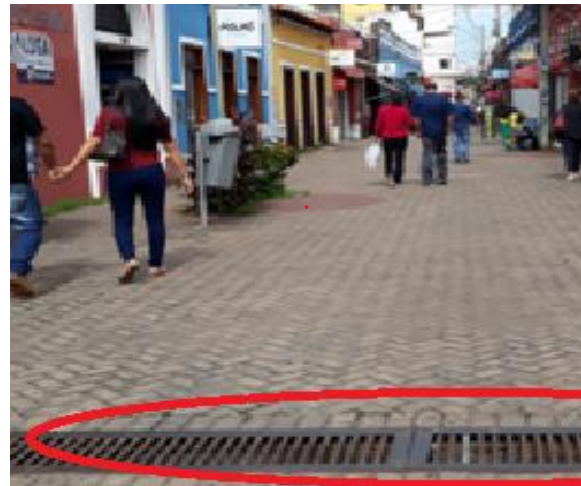
Nas imagens acima 08 e 09 vemos que os bueiros estão, ainda que parcialmente, dentro das normas técnicas, pois encontram-se tampados por grelhas, o descumprimento da norma está no bueiro da imagem 09, pois não há nada sobre ele (capacho, forração, carpete e/ou tapete), como regulamentado no item 6.1.5, intitulado “Grelhas e juntas de dilatação”, na referida Norma Técnica, que diz:

[...] as grelhas e juntas de dilatação devem estar preferencialmente fora do fluxo principal de circulação. Quando instaladas transversalmente em rotas acessíveis, os vãos resultantes devem ter, no sentido transversal ao movimento, dimensão máxima de 15 mm (p. 40).

Neste caso o que falta é a cobertura adequada sobre a grelha, pois da forma como está um cadeirante pode ter a roda de sua cadeira presa entre os vãos.

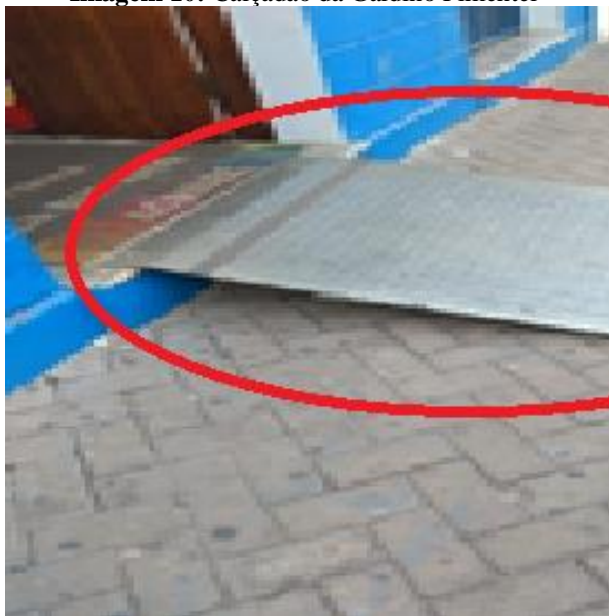
Imagem 10: Calçada da Galdino Pimentel

Na figura de número 10 percebe-se que o proprietário do estabelecimento comercial teve a preocupação em instalar uma rampa de acesso para pessoas com mobilidade reduzida e/ou deficiente, mas esqueceu de instalar o corrimão e fazer o piso antiderrapante, para que quem entrar na loja não corra o risco de escorregar.

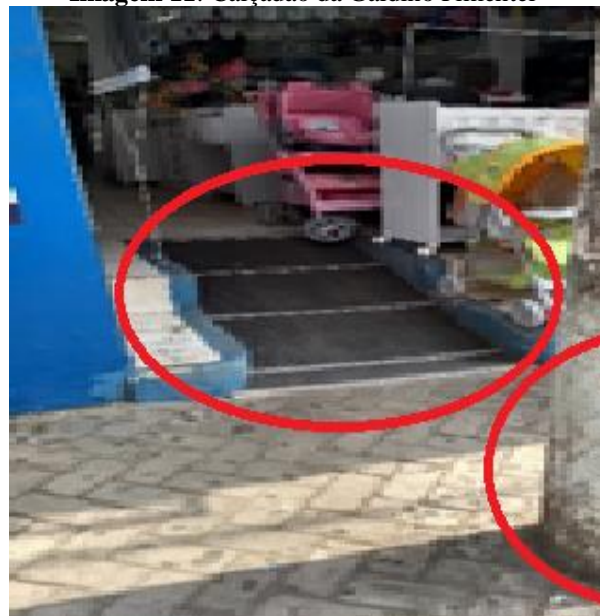
Imagem 11: Calçada da Galdino Pimentel

Já na imagem 11 vemos que o proprietário da loja preocupou-se em instalar um piso antiderrapante, mas sem o corrimão, que facilite a entrada de pessoas com deficiência ou com mobilidade reduzida. Todavia, há ainda um agravante, pois bem na frente da rampa existe um poste da companhia elétrica que obstrui a passagem de pessoas, mostrando um total desrespeito com quem precisa utilizar o mecanismo de acessibilidade.

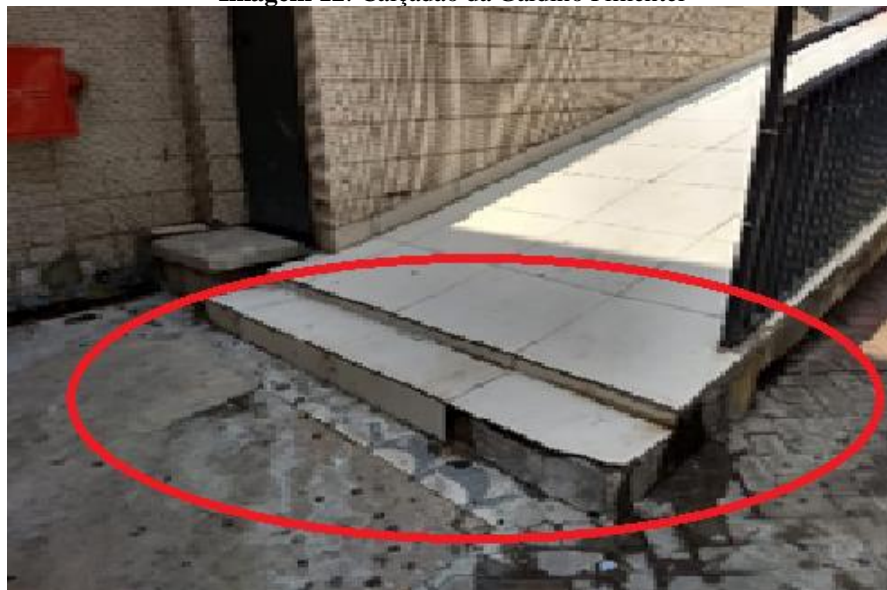
Imagem 12: Calçada da Galdino Pimentel

Com relação a imagem de número 12, a rampa de acesso está com o corrimão e o guarda-corpos, mas há um degrau impossibilitando a entrada autônoma de uma pessoa que faça uso de cadeiras de rodas, e dificultando o acesso das pessoas com mobilidade reduzida.

A Norma Técnica citada anteriormente diz, no item 6.7.1.1 (p. 46), que “os corrimãos devem ser instalados em ambos os lados dos degraus isolados, das escadas fixas e das rampas”. Por essa imagem registrada percebemos que os comerciantes até se esforçam para cumprir as determinações técnicas que atendam a acessibilidade, mas que por algum motivo não as fazem de forma correta, plena e satisfatória.

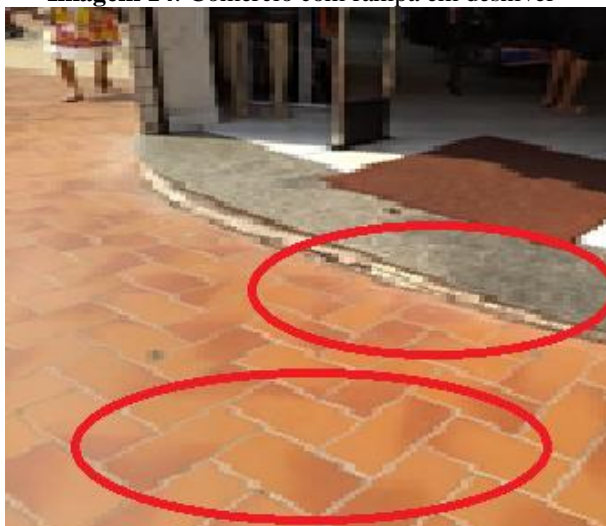
Imagem 14: Comércio com rampa em desnível

Já na imagem 14 e 15, notou-se que na entrada dos estabelecimentos comerciais existem dois possíveis obstáculos às pessoas com deficiência ou com mobilidade reduzida. Na imagem 14 há um desnível entre o estabelecimento e o calçadão, já na imagem 15 há um degrau, ambos sem sinalização que advirta as pessoas para tais obstáculos. Esta ausência de sinalização está em desacordo com a Norma Técnica 9050/2004 que estabelece que quando houver mudança no piso, este deve ser sinalizado com piso tátil de alerta.

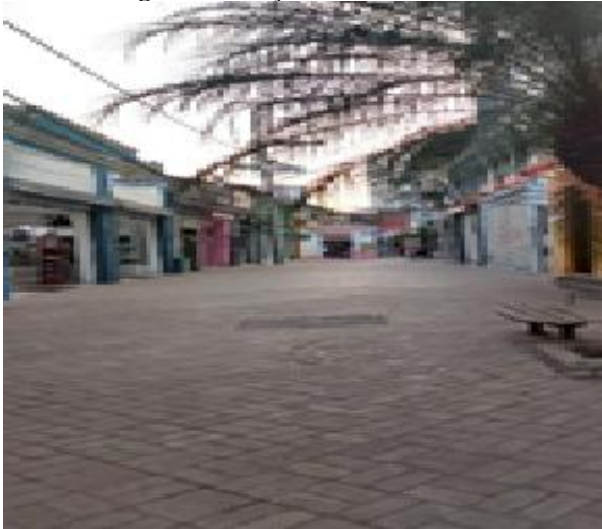
Imagem 16: Calçadão Ricardo Franco

Na imagem 16, com uma vista parcial do calçadão, percebemos a ausência do piso tátil, seja o de alerta ou o direcional, o que dificulta que uma pessoa com deficiência visual possa caminhar sozinha, haja vista que esses tipos de pisos servem como guia, para que, assim, essas pessoas possam se locomover por conta própria e com autonomia.

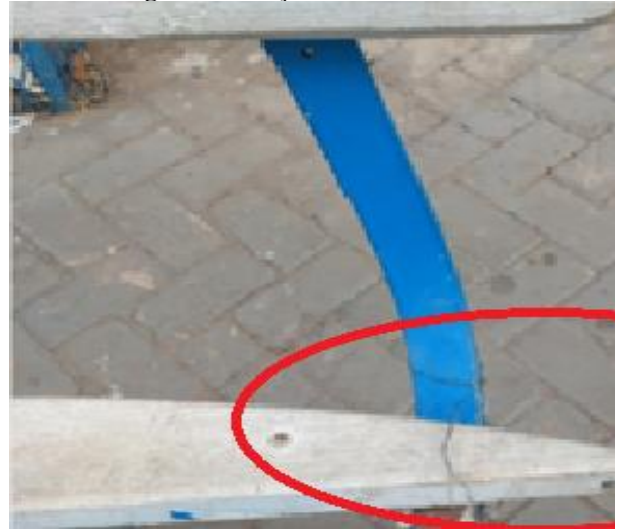
Imagem 17: Calçadão Ricardo Franco

Na imagem 17 percebemos que o banco está com uma fissura e que também é estreito, aparentemente não oferece nenhum risco, mas quando paramos para pensar em uma pessoa idosa, por exemplo, vemos o grau de perigo, pois no banco não há encosto para os braços, normalmente o idoso para se levantar se apoia em alguma coisa, é previsível que ele o faça na ponta do banco, sendo assim esse pequeno trincado pode evoluir para quebra, provocando um acidente.

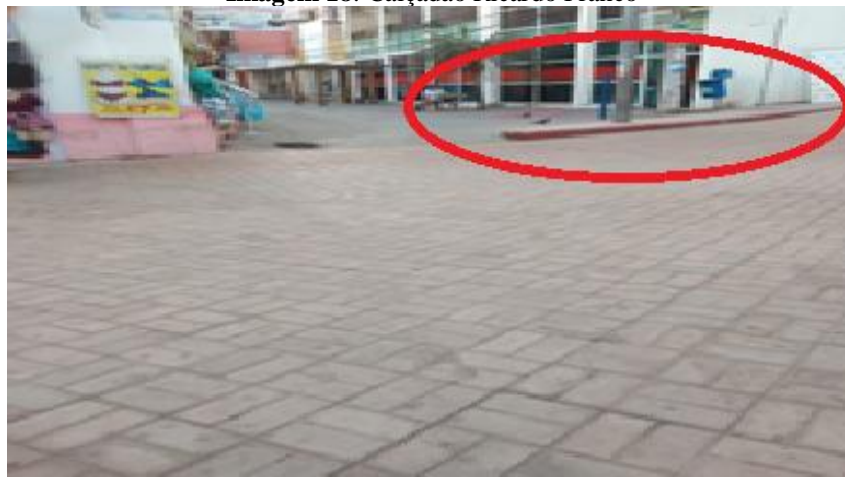
Imagem 18: Calçadão Ricardo Franco

Já na imagem 18, no ponto onde o Calçadão cruza com a Rua Candido Mariano, no lado direito, tem o obstáculo de uma mureta e de um poste da empresa concessionária de energia elétrica, sem nenhum tipo de sinalização ou advertência que possa garantir a segurança dos transeuntes, principalmente das pessoas com deficiência.
