**TURISMO E INCLUSÃO SOCIAL: UM ESTUDO DE CASO SOBRE
ACESSIBILIDADE NO PARQUE TIA NAIR EM CUIABÁ - MT**

Artigo apresentado ao Curso de Bacharelado em Turismo do Instituto Federal de Mato Grosso – Campus Cuiabá - como requisito parcial para a obtenção do título de Bacharel em Turismo.

TURISMO E INCLUSÃO SOCIAL: UM ESTUDO DE CASO SOBRE ACESSIBILIDADE NO PARQUE TIA NAIR EM CUIABÁ/MT

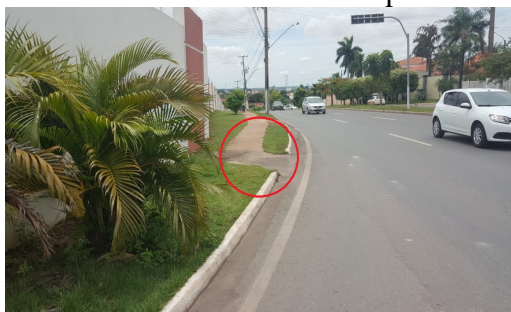
Figura 02: Calçada de acesso à entrada do lado direito do Parque

com gramado, que é inacessível para usuário de cadeira de roda, então faz-se necessário atravessar para o lado esquerdo, atravessando para outra calçada, forçando a passagem entre veículos de usuários do Parque, por um trajeto conturbado e sem sinalização (figura 03).

Nesse sentido, a entrada do Parque precisa de uma faixa de pedestre elevada e sinalizada para que todos possam ter mais autonomia ao atravessar. No portão principal existe asfalto para entrada de automóveis e a entrada de pedestre também é de asfalto, que se confunde com entrada de automóveis, sem nenhum tipo de sinalização indicando a diferença de acesso. Dessa forma, o parque necessita diferenciar a entrada de pedestre e a entrada de veículos e colocar placas mais visíveis.

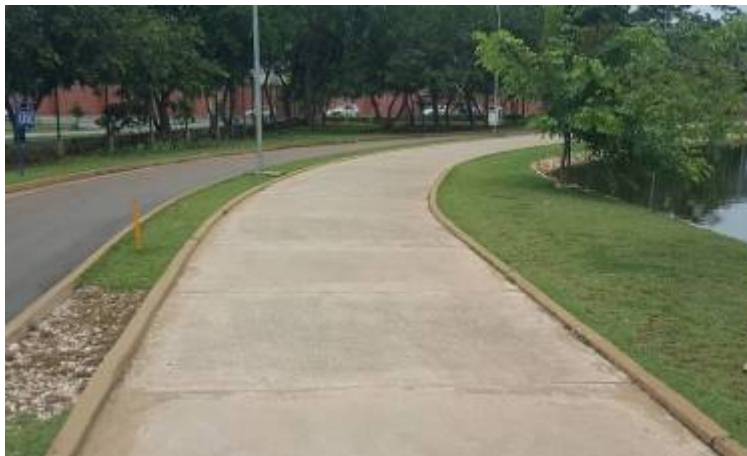
Figura 04: Pista de Caminhada

Observou-se que o estado de conservação das vias de circulação do Parque Tia Nair é regular, com piso plano, ideal para pessoas com deficiência. Mas o Parque é parcialmente acessível, por conta das poucas rampas de acesso e não contar com pisos táteis de alerta, nem tampouco pisos táteis direcionais, impossibilitando que pessoas com deficiência visual possam circular sozinhas. Portanto, é de extrema necessidade a implantação dos pisos táteis, para que deficientes visuais tenham autonomia. O parque também precisa de um mapa em braille para que as pessoas com deficiência visual possa se localizar.

Neste sentido, há necessidade de mais rampas para que os cadeirantes possam ter mais acesso aos equipamentos, implantação de piso tátil para que deficientes visuais possam ter mais autonomia ao andar no Parque.

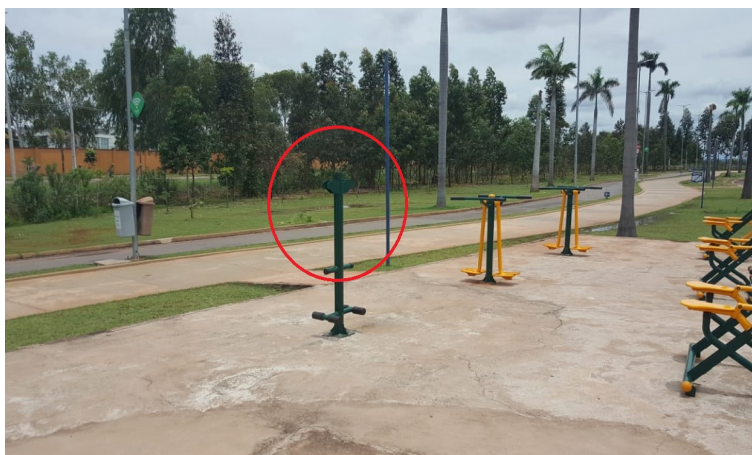
Figura 05: Academia ao ar livre

Apresenta estado ruim de conservação dos equipamentos, pois existem equipamentos depredados e sem manutenção, piso plano com rampa de acesso para usuário de cadeiras de rodas pela pista de caminhada, mas sem piso de alerta para deficientes visuais e sem placas em braille, dificultando o acesso (figura 05).

O parque poderia conter equipamentos adaptados para pessoas deficientes e usuários de cadeira de rodas para a prática de exercícios físicos.

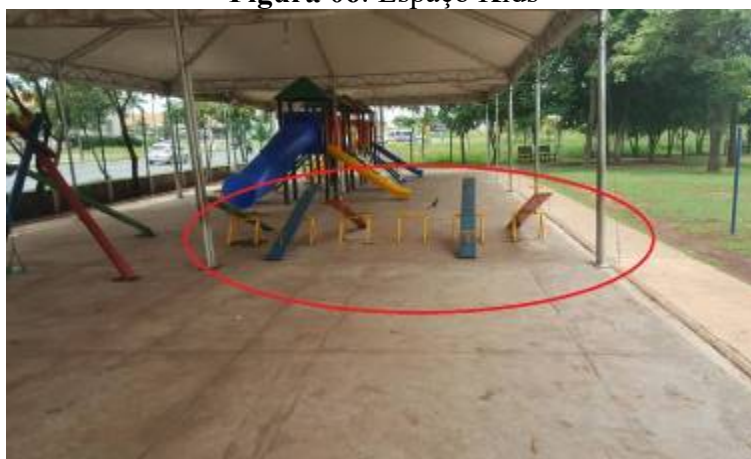
Figura 06: Espaço Kids

No espaço kids, percebe-se que não tem acesso a pista de caminhada, o acesso é somente pela pista de ciclismo, os brinquedos estão depredados, crianças usuárias de cadeira de rodas não são integradas com as demais crianças como mostra a figura 05.

O Parque deveria colocar brinquedos acessíveis para esse grupo de crianças deficientes, para que pudessem ter mais integração com as outras crianças sem

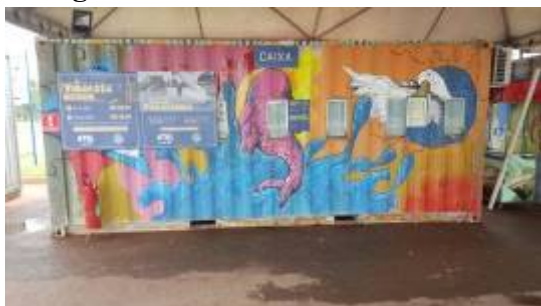
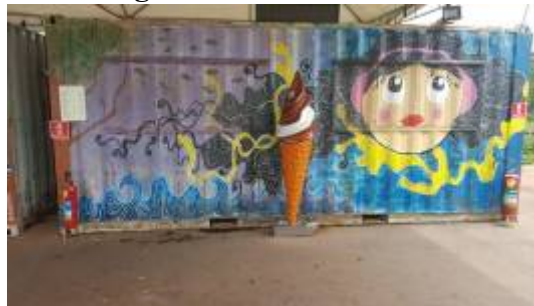
Apresenta bom estado de conservação, piso plano, antiderrapante e antitrepidante, sem piso tátil, não foi observado mesas reservadas para pessoas com deficiências; o caixa não possibilita o atendimento aos usuários de cadeira de rodas (figura 07 e 08).

Figura 07: Caixa da Lanchonete

Figura 08: Lanchonete

Também não existe cardápio em braille para deficientes visuais, e pessoas que falam em libras para atender os deficientes auditivos.

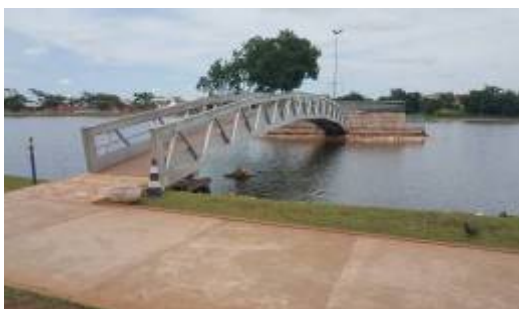
Figura 09: Ilha Mirante

Seu estado de conservação é ruim, a sua rampa de acesso é muito íngreme e foge das normas da ABNT, na passarela de madeira o piso se encontra derrapante e trepidante, pelas madeiras que estão soltas ou estragadas, dificultando a passagem de usuários de cadeiras de rodas e deficientes visuais como mostram as figuras 09 e 10.

Há necessidade de realizar a recuperação dos espaços de lazer para poder receber os usuários de cadeira de rodas, como também os deficientes visuais, para o acesso de todas as pessoas.

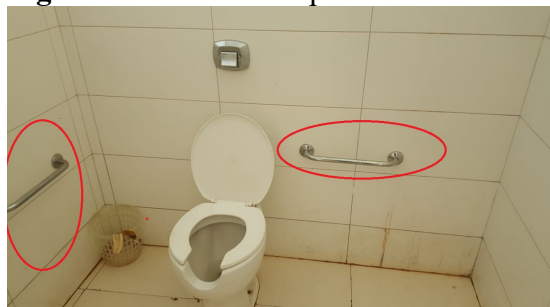
Figura 12: Barras de Apoio

De acordo com a figura 12, as barras de apoio foram instaladas de maneira incorreta e o acionamento da descarga deveria conter sensores eletrônicos ou dispositivos equivalentes, como por exemplo, as alavancas, assim como a torneira dos lavatórios. No sanitário masculino para deficientes, a fechadura da porta de entrada se encontrava danificada e fora das recomendações como mostra a figura 13.

Os sanitários e os bebedouros precisam imediatamente de manutenção para que os cadeirantes possam usar de maneira correta, segura e com privacidade e assim terem mais autonomia em suas atividades físicas ou turísticas.

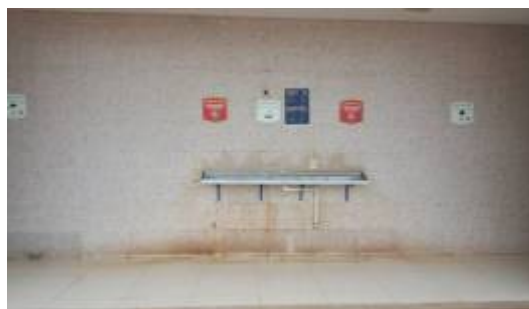
Figura 14: Bebedouro

O bebedouro se localiza em frente dos sanitários e não possui adaptação para usuários de cadeira de rodas como mostra a figura 14, tanto o banheiro como os sanitários, não têm placas sinalizadoras em braille e nem pisos táteis.

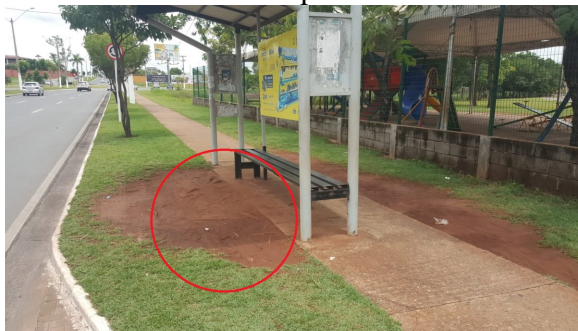
Figura 15: Ponto de ônibus em frente ao Parque

O percurso do terminal até o Parque é de cerca de 300 metros, com calçada com gramado, dificultando a passagem de pessoas com mobilidades reduzidas, já no terminal do outro lado da Avenida, não apresenta quaisquer elementos de acessibilidade: rampas, guias rebaixadas e piso tátil, e não existe semáforo para travessia de pedestres, tornando o trajeto muito arriscado, como mostra Figura 16.
